SITUACIÓN DEFICIENCIAS DETERMINADAS

| DEPARTAMENTO: | BAJA VERAPAZ | MUNICIPIO: | PURULHÁ |
| NOMBRE DEL ESTABLECIMIENTO: | EODP ANEXA A EORM | DIRECCIÓN DEL ESTABLECIMIENTO: | CASERIO COOPERATIVA CUMBRE SACSAMANI |
| CÓDIGO DEL ESTABLECIMIENTO: | 15-08-0012-42 | FECHA: | 8/08/2025 |

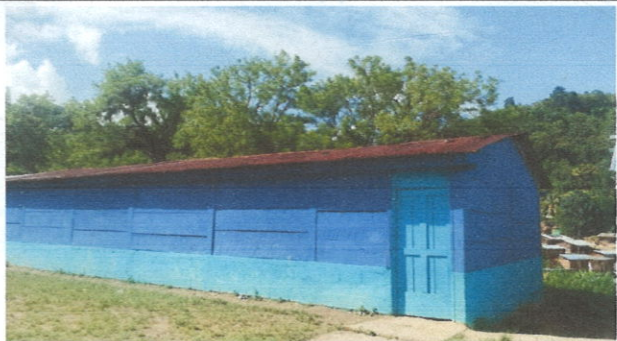
Foto1: MEJORAMIENTO DE AULA TIPO PORTICO- La infraestructura esta dañada por el tiempo y afectada por termitas

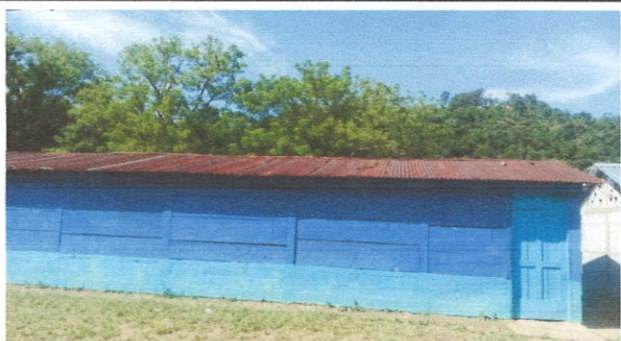
Foto2: MEJORAMIENTO DE AULA TIPO PORTICO- La infraestructura no presenta buena ventilacion ni iluminacion

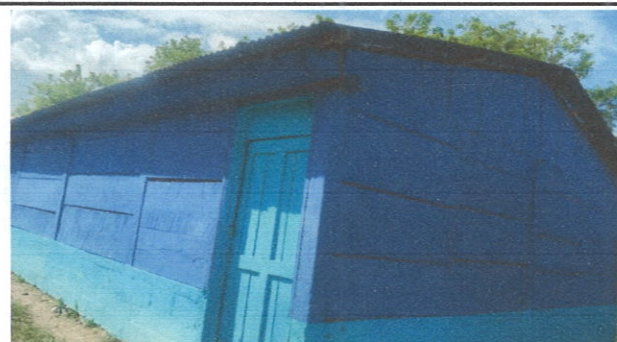
Foto3: MEJORAMIENTO DE AULA TIPO PORTICO- La seguridad se ve afectada por la condicion de la puerta ya que esta ya esta debil y se mueve mucho

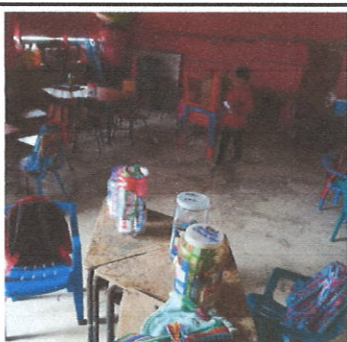
Foto4: MEJORAMIENTO DE AULA TIPO PORTICO- El piso presenta agrietamiento y agujeros lo cual hace dificil mantener limpia e higienica el aula

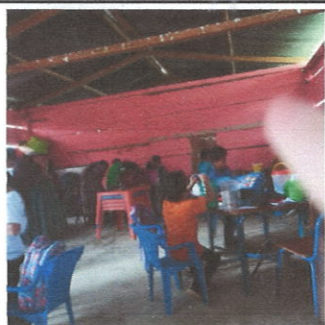
Foto5: MEJORAMIENTO DE AULA TIPO PORTICO- La estructura del techo esta debil gracias a la existencia de termitas

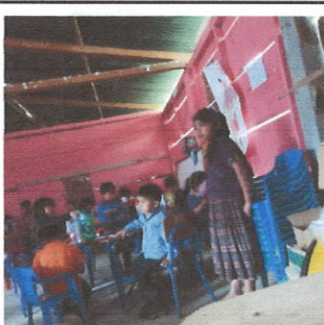
Foto6: MEJORAMIENTO DE AULA TIPO PORTICO- Las paredes no brindan la provacidad adecuada y presenta filtracion de agua para la temporada de lluvia
