REGISTRO FOTOGRÁFICO  
PROGRAMA DE MANTENIMIENTO DE EDIFICIOS ESCOLARES PÚBLICOS

PRA-FOR-123  
Versión 1

| NOMBRE DEL ESTABLECIMIENTO: | INEB. DE TELESECUNDARIA | DIRECCIÓN DEL ESTABLECIMIENTO: | CASERÍO SANTA ELENA PANIMÁ |
| CÓDIGO DEL ESTABLECIMIENTO: | 15-08-0103-45 | FECHA: | 09/12/2025 |

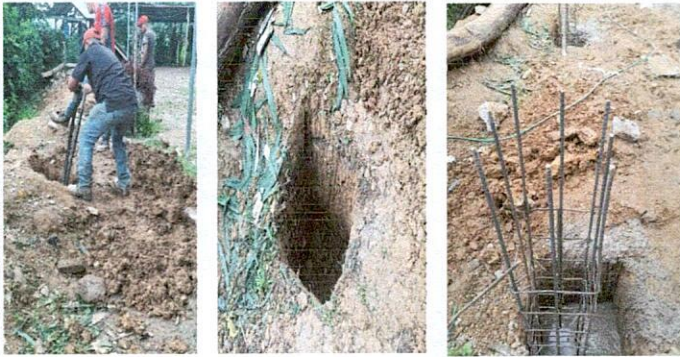
Foto1: INICIO DEL TRABAJO CON PERFORACIÓN PARA FUNDIR BASES DE CONCRETO Y ESTRUCTURA METAL GALVANIZADA

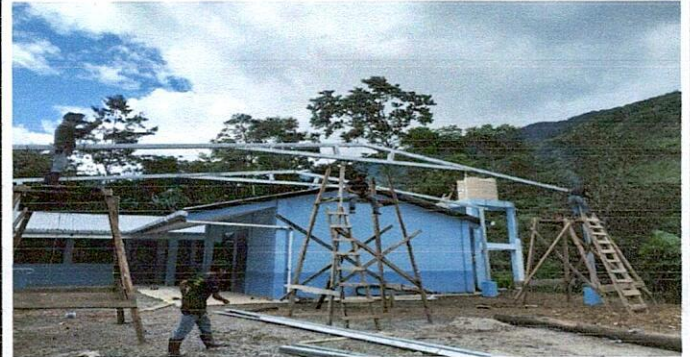
Foto 2: COLOCACIÓN DETIJERA DE ESTRUCTURA METALICA PARA ENTECHADO GALVANIZADA 4X4 CHAPA 16

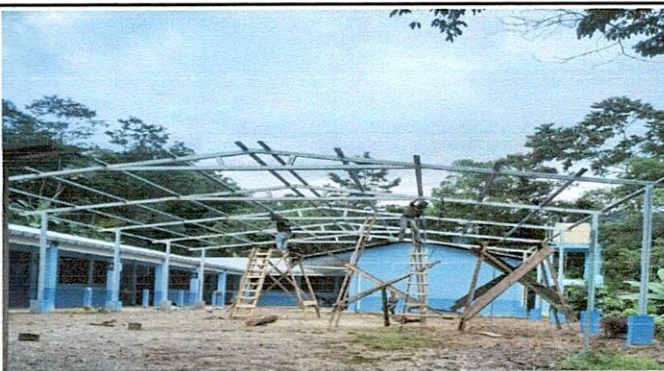
Foto 3: COLOCACIÓN DE COSTANERAS 2X4X6 CHAPA 16 PARA LA COLOCACIÓN DE LÁMINAS GALVANIZADAS

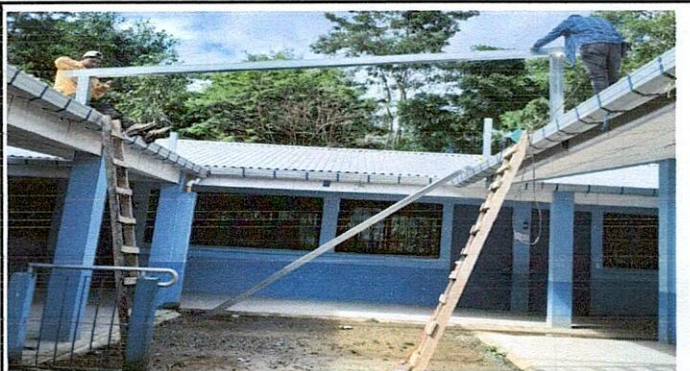
Foto 4: COLOCACIÓN DE ESTRUCTURA METALICA PARA ENTECHADO GALVANIZADA 4X4X6 CHAPA 16 DE 5X10 METROS, SUSTITUCIÓN DE MEJORAS DE LOS SERVICIOS SANITARIOS

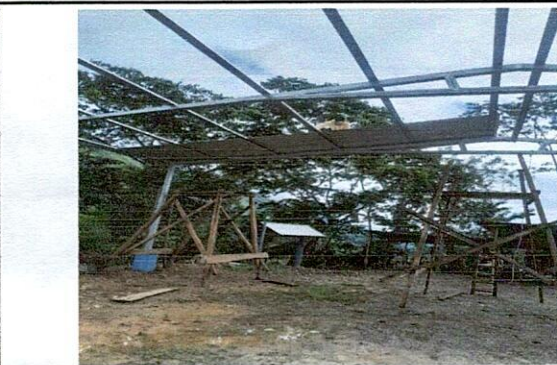
Foto 5: COLOCACIÓN DE LÁMINAS TROQUELADAS DE 23 PIES Y 18 PIES CALIBRE 26

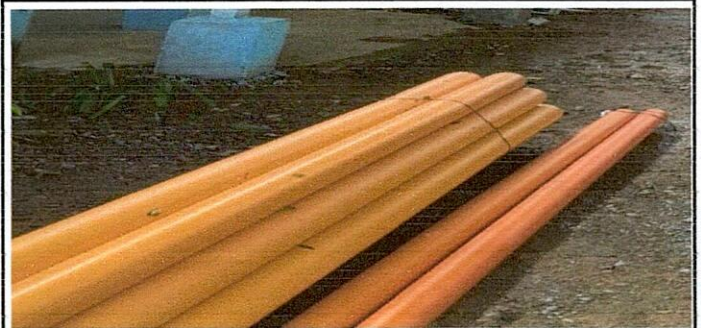
Foto 6: TUBERIA PARA ENTUBACIÓN DE BAJADA DE PLUVIAL
