SITUACIÓN DEFICIENCIAS DETERMINADAS PREVIO ☒ DURANTE ☐ POSTERIOR ☐

| NOMBRE DEL ESTABLECIMIENTO: | EORM | DIRECCIÓN DEL ESTABLECIMIENTO: | CASERIO RIO NUEVO CHANTELITO |
| CÓDIGO DEL ESTABLECIMIENTO: | 15-08-0108-43 | FECHA: | 5/08/2025 |

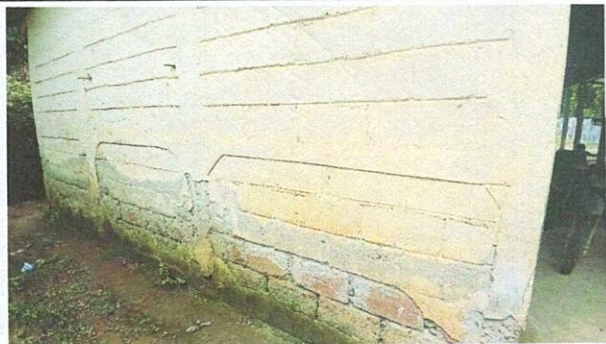
Foto 1: Cimiento en deterioro debido a la humedad, antigüedad y mala calidad de los materiales.

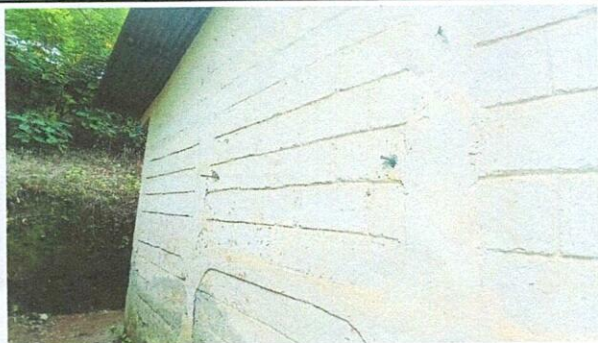
Foto 3: Muros en muy mal estado.

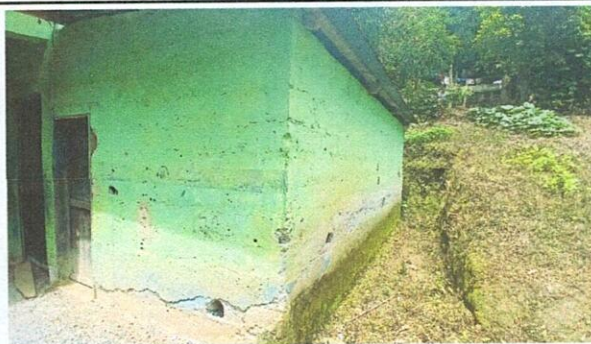
Foto 4: Paredes con agujeros debido a la mala calidad del material, así como personas que ingresan con malas intenciones.

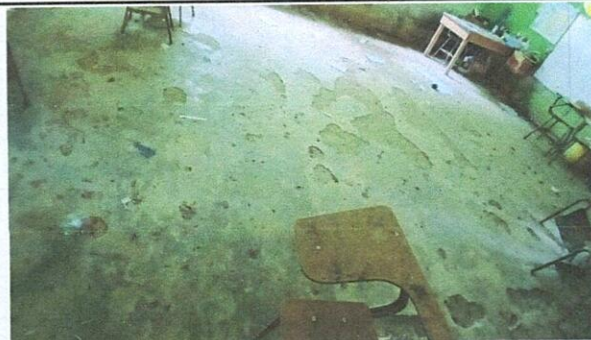
Foto 6: Piso de cemento en muy malas condiciones.

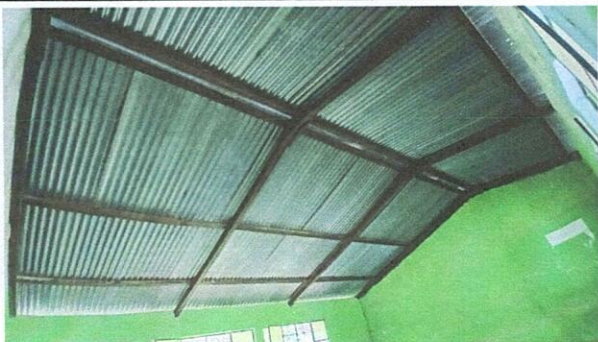
Foto 7: Cubierta de lamina acanalada de baja calidad y estructura de techo.

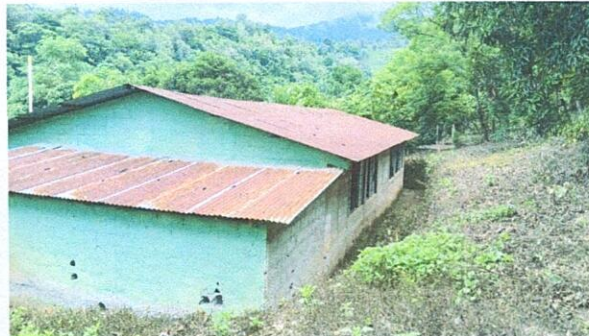
Foto 8: Techo de lamina con falta de mantenimiento.

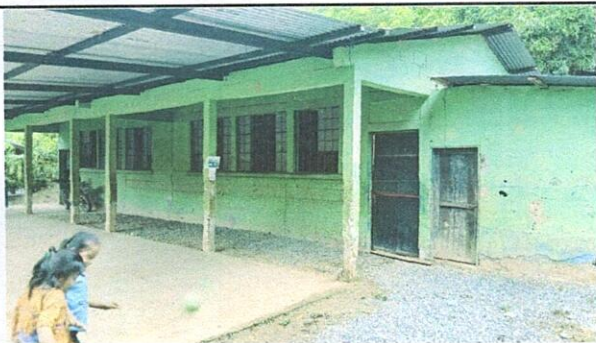
Foto 9: Puertas de metal en mal estado ya no funcionales.

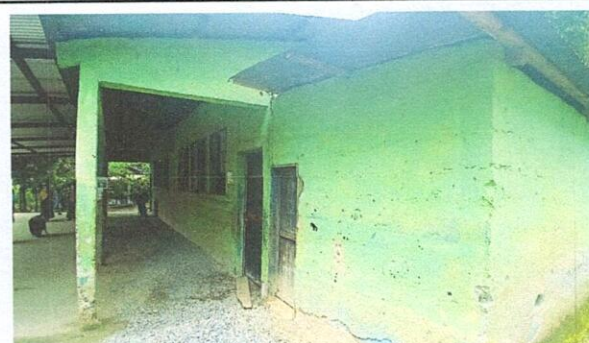
Foto 10: Puertas con cadena y candado, sin chapas.

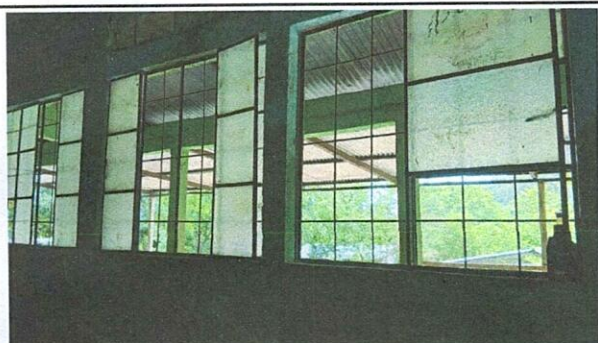
Foto 11: Ventanas en mal estado.

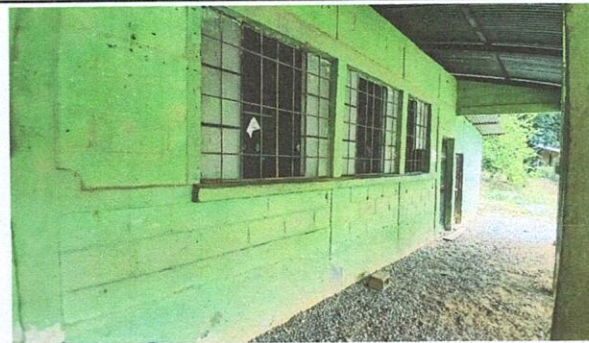
Foto 12: Ventanas flojas que representan un peligro para los estudiantes.
