SITUACIÓN DEFICIENCIAS DETERMINADAS PREVIO ☐ DURANTE ☒ POSTERIOR ☐

| DEPARTAMENTO: | BAJA VERAPAZ | MUNICIPIO: | PURULHA |
| NOMBRE DEL ESTABLECIMIENTO: | EORM | DIRECCIÓN DEL ESTABLECIMIENTO: | CASERIO RIO NUEVO CHANTELITO |
| CÓDIGO DEL ESTABLECIMIENTO: | 15-08-0108-43 | FECHA: | 28/10/2025 |

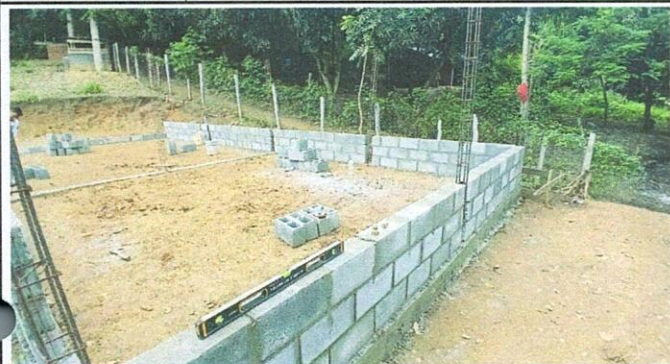
Foto 1: CIMIENTO CORRIDO CON MATERIALES DE CALIDAD

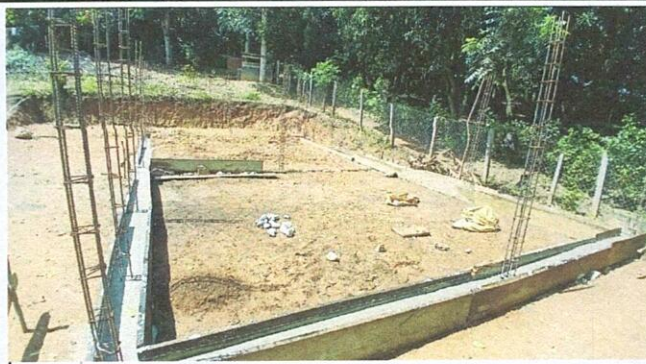
Foto 2: COLUMNAS CON HIERRO LEGÍTIMO

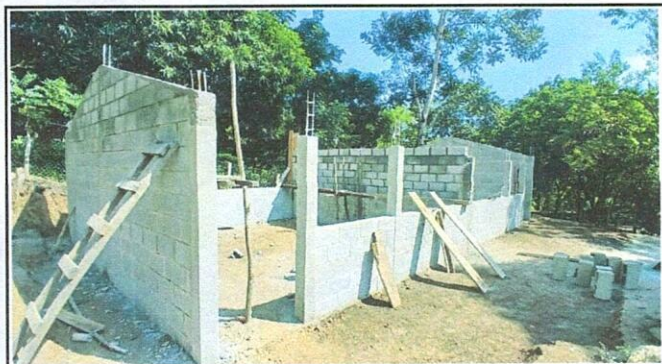
Foto 3: MUROS DE BLOCK NORMADO

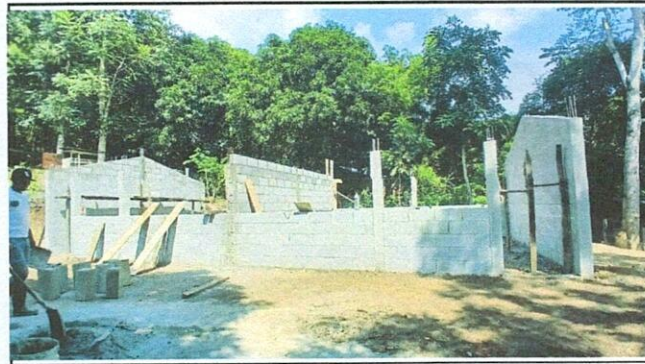
Foto 4: PAREDES CON CEMENTO Y BLOCK NORMADO

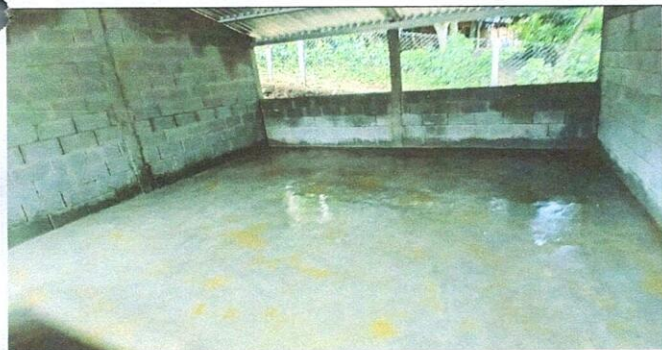
Foto 5: LOSA INTERIOR DE CEMENTO UGC.

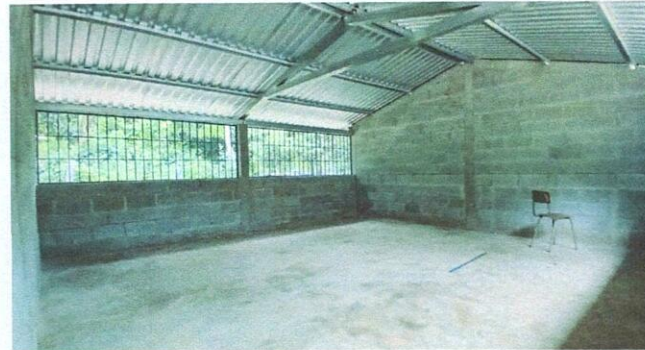
Foto 6: LOSA INTERIOR DE CEMENTO UGC

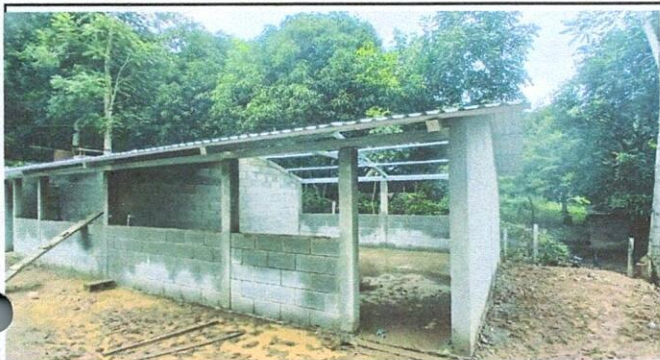
Foto 7: CUBIERTA DE LAMINA TROQUELADA

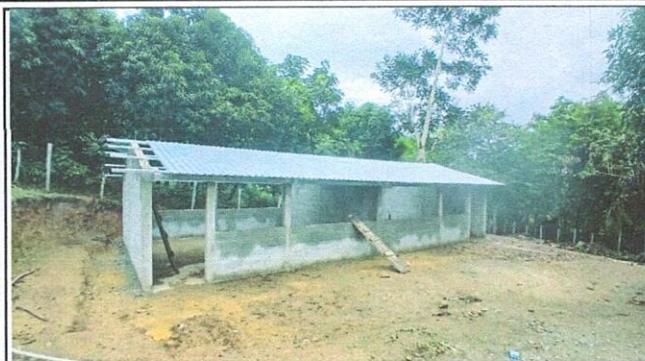
Foto 8: CUBIERTA DE LÁMINA TROQUELADA CALIBRE 26

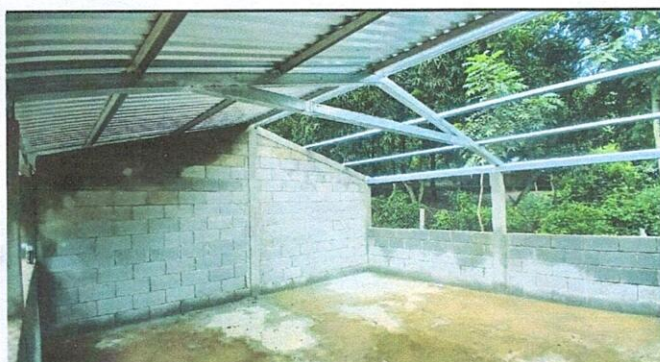
Foto 9: ESTRUCTURA DE TECHO CON COSTANERA CHAPA 16

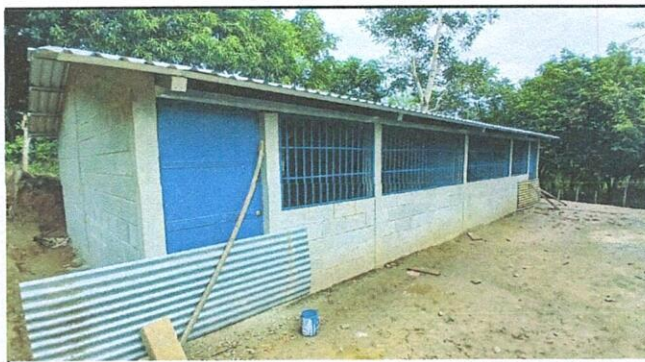
Foto 10: PUERTAS

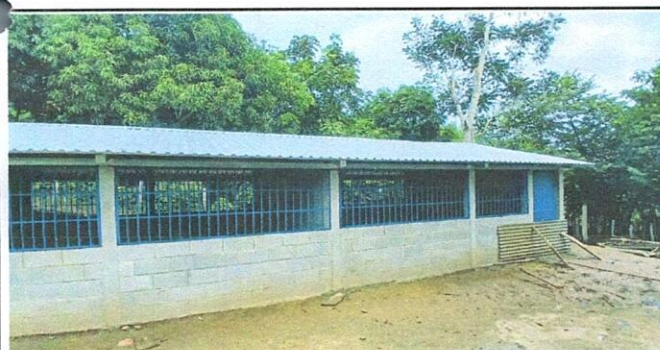
Foto 11: VENTANAS TIPO BALCÓN

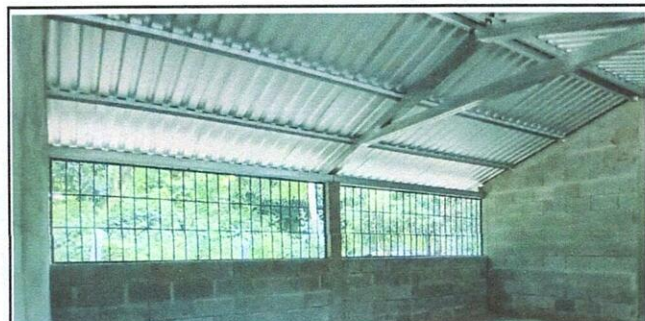
Foto 12: VENTANAS TIPO BALCÓN
