SITUACIÓN DEFICIENCIAS DETERMINADAS

| DEPARTAMENTO: | Baja Verapaz | MUNICIPIO: | Purullá |
| NOMBRE DEL ESTABLECIMIENTO: | EODP Anexa a EORM | DIRECCIÓN DEL ESTABLECIMIENTO: | Aldea La Ceiba |
| CÓDIGO DEL ESTABLECIMIENTO: | 15-08-0133-42 | FECHA: | 13/08/2025 |

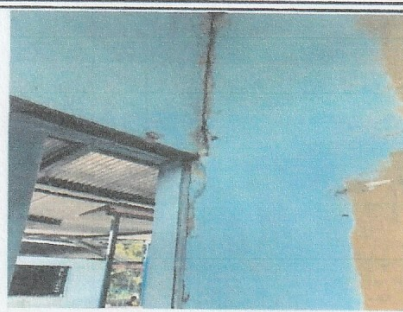
Foto 1: Las paredes de las esquinas están ya casi despegadas y corren riesgo de caer con un fuerte sismo

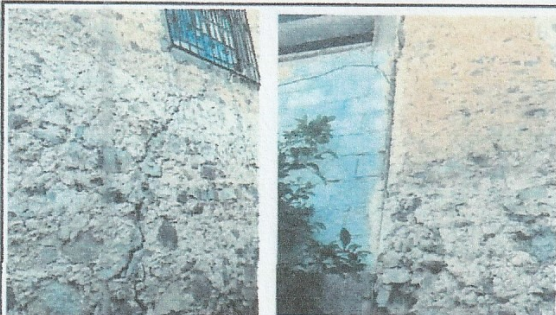
Foto 2: las paredes por dentro se encuentra abiertas y no es adecuado para poder ser utilizada, también parte de la puerta no es tan segura y tiende a caerse

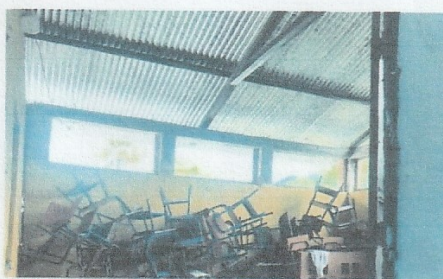
Foto 3: las paredes se encuentran agrietadas aumentando el peligro con una posibilidad de caerse y poniendo en riesgo la vida de los niños a la hora de recreo
