SITUACIÓN DEFICIENCIAS DETERMINADAS

| DEPARTAMENTO: | BAJA VERAPAZ | MUNICIPIO: | PURULHÁ |
| NOMBRE DEL ESTABLECIMIENTO: | E O D P ANEXA A E O R M CASERÍO XALITUZ | DIRECCIÓN DEL ESTABLECIMIENTO: | CASERÍO XALITUZ MONTE BLANCO |
| CÓDIGO DEL ESTABLECIMIENTO: | 15-08-0160-42 | FECHA: | 29/04/2025 |

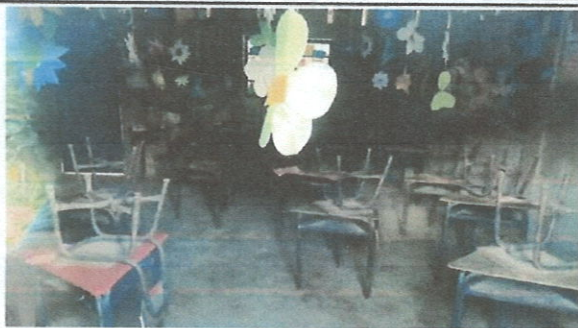
Foto 1: El aula actual no tiene la capacidad para albergar a los niños, las condiciones de la construcción no son aptas.

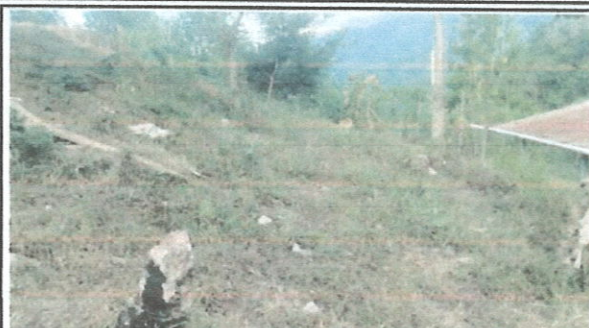
Foto 2: No se cuenta con una construcción formal.

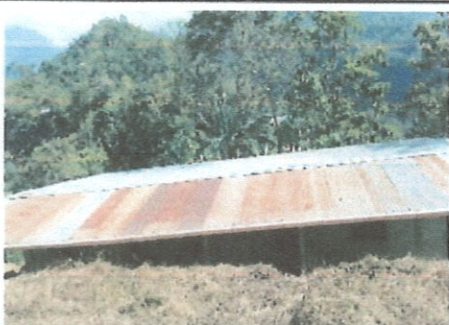
Foto 3: No se cuenta con infraestructura de calidad.

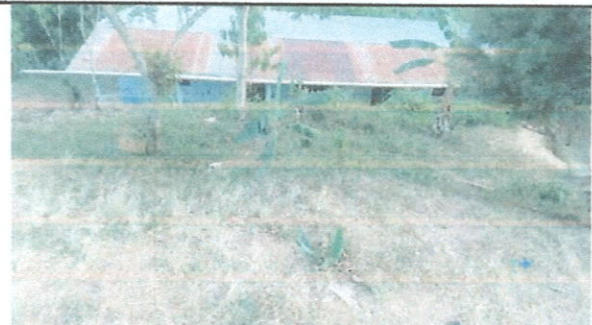
Foto 4: Una infraestructura poco segura y en malas condiciones pone en riesgo la integridad de la niñez en las aulas de clases.

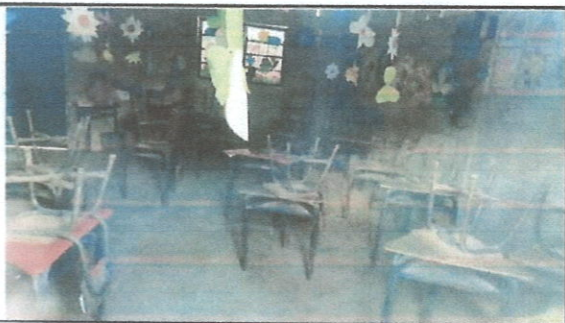
Foto 5: Las paredes del aula se encuentran en malas condiciones

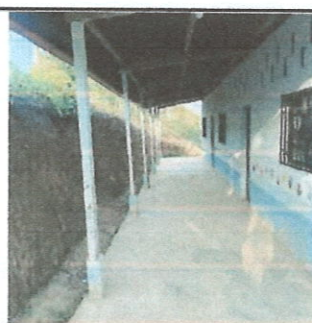
Foto 6: El piso y techo del aula están deteriorados.
