# REGISTRO FOTOGRÁFICO PROGRAMA DE MANTENIMIENTO DE EDIFICIOS ESCOLARES PÚBLICOS

| DEPARTAMENTO: | BAJA VERAPAZ | MUNICIPIO: | PURULHA |
| NOMBRE DEL ESTABLECIMIENTO: | EODEE | DIRECCIÓN DEL ESTABLECIMIENTO: | BARRIO EL CENTRO |
| CÓDIGO DEL ESTABLECIMIENTO: | 15-08-0210-43 | FECHA: | 05/08/2025 |

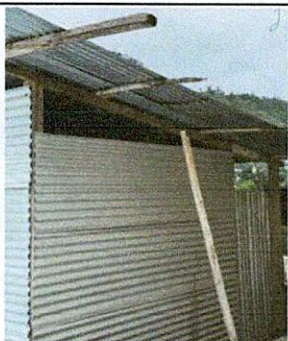
Foto 1: MODULO DE AULAS - Se encuentra en mal estado el cerramiento el aula

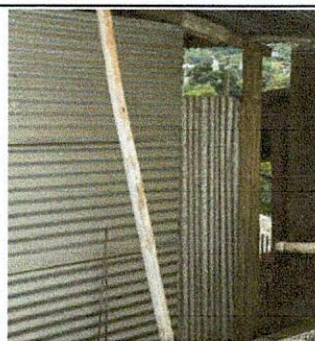
Foto 2: MODULO DE AULAS - Las condiciones de la puerta no son las adecuadas

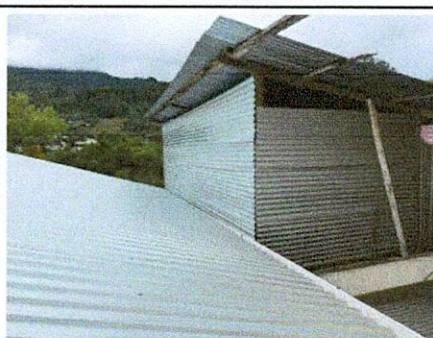
Foto 4: MODULO DE AULAS - Las instalaciones Presentan filtraciones de agua

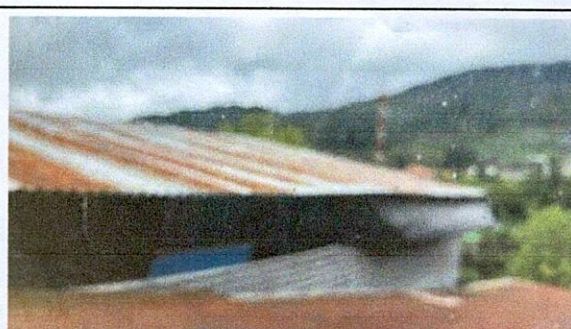
Foto 6: MODULO DE AULAS - Las láminas presentan deterioro, lo que afecta son las goteras,
