REGISTRO FOTOGRÁFICO  
PROGRAMA DE MANTENIMIENTO DE EDIFICIOS ESCOLARES PÚBLICOS

SITUACIÓN DEFICIENCIAS DETERMINADAS

| NOMBRE DEL ESTABLECIMIENTO: | COPB ANEXO A EORM | DIRECCIÓN DEL ESTABLECIMIENTO: | Caserío El repolla I |
| CÓDIGO DEL ESTABLECIMIENTO: | 15-08-0272-41 | FECHA: | 7/07/2025 |

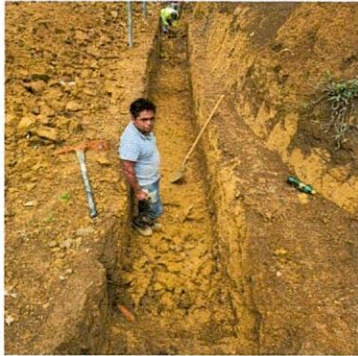
Foto1: Inicio de Zanjeado previo a cimiento

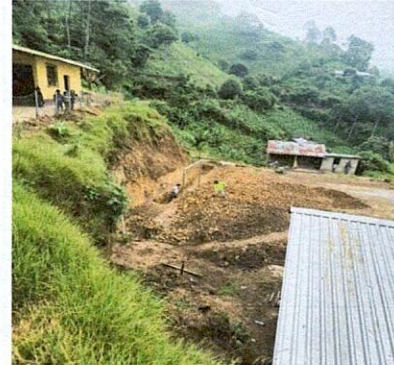
Foto 2: Vista de zanjeado desde ángulo derecho

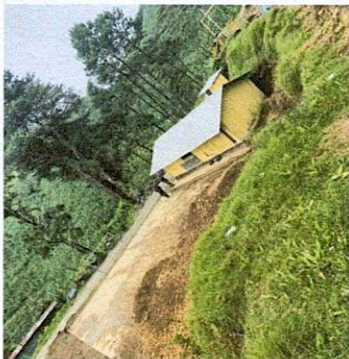
Foto 3: Vista general desde la parte de arriba de inicio de retiro de tierra

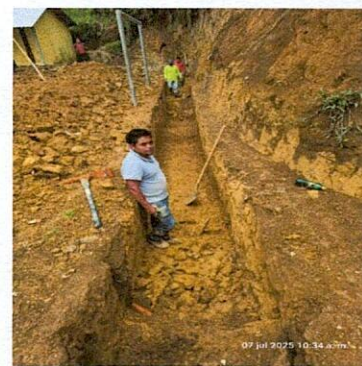
Foto 4: Retiro de Tierra debido a un pequeño derrumbe por sismo

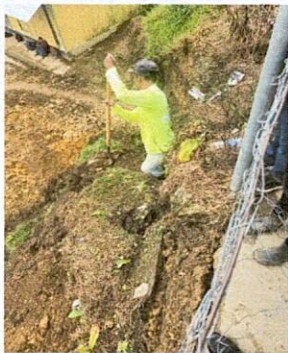
Foto 5: Retiro de tierra agrietada

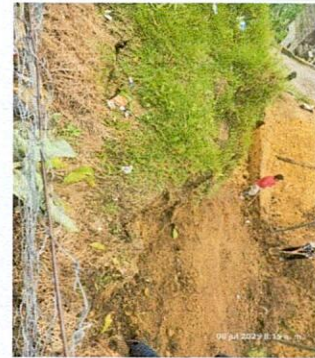
Foto 6: Retiro de tierra agrietada

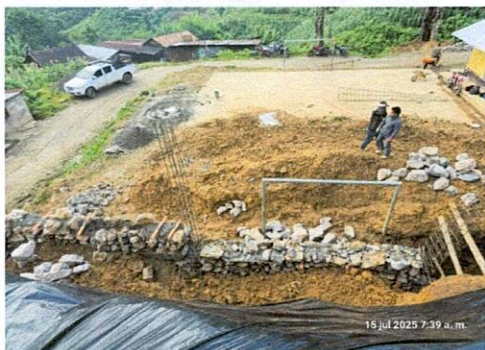
Foto 1: Avance de la construcción de muro de contención relleno de piedras

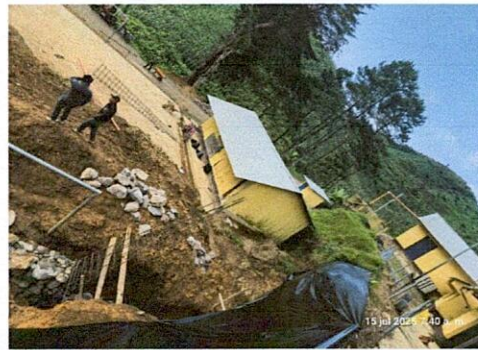
Foto 2: Avance de muro de contención, así mismo Zanjeo

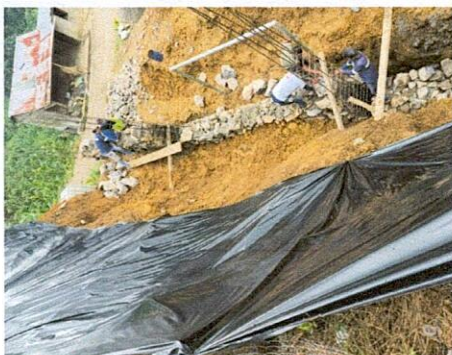
Foto 3: Cubierta de nylon para prevenir derrumbes debido a los cambios bruscos de clima

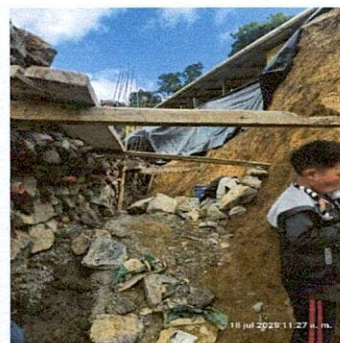
Foto 4: Avance de muro, se inicio instalación de las columnas

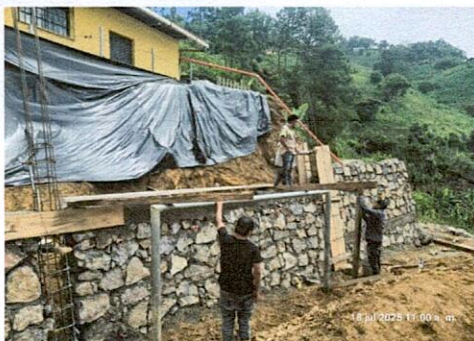
Foto 5: Avance de muro de contención, así mismo colocandole columnas de 5mts de largo x 2 de ancho

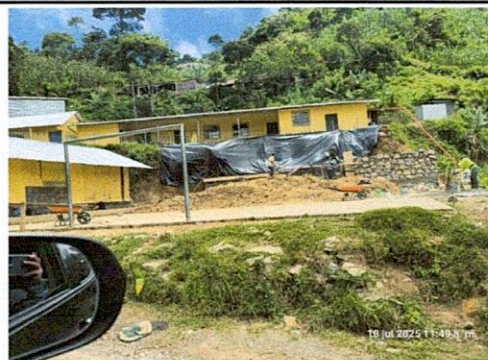
Foto 6: Vista general frontal
