SITUACIÓN DEFICIENCIAS DETERMINADAS PREVIO ☐ DURANTE ☒ POSTERIOR ☐

| DEPARTAMENTO: | Baja Verapaz | MUNICIPIO: | Purulhá |
| NOMBRE DEL ESTABLECIMIENTO: | EORM | DIRECCIÓN DEL ESTABLECIMIENTO: | Aldea Matanzas |
| CÓDIGO DEL ESTABLECIMIENTO: | 15-08-0290-43 | FECHA: | 10/12/2025 |

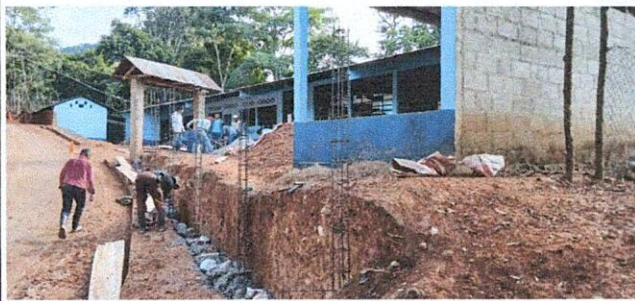
Foto 1: Fundición del cimiento corrido, con piedra y arena

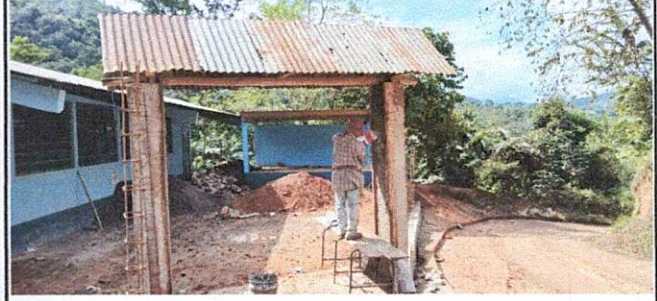
Foto 2: Repello de las columnas principales para la puerta.

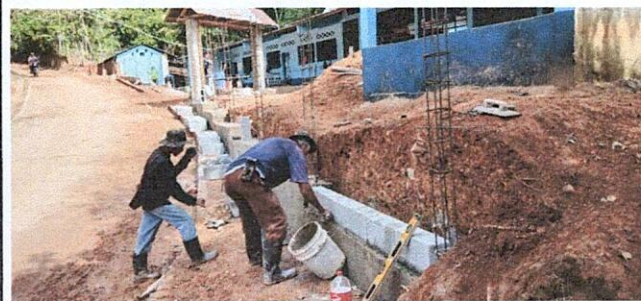
Foto 3: inicio del muro perimetral utilizando block

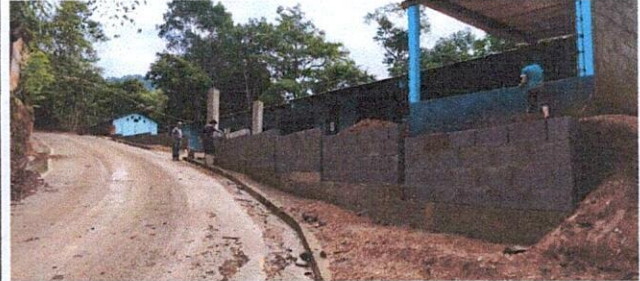
Foto 4: trabajo en la instalación de las hiladas de block

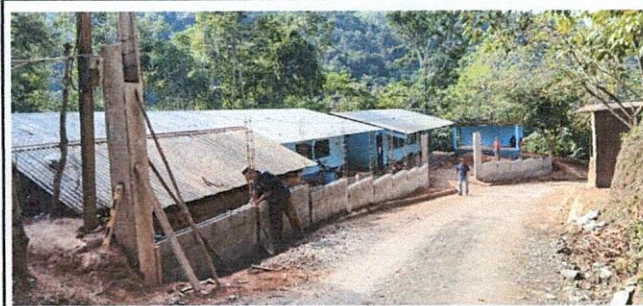
Foto 5: fundición de las columnas de concreto en el muro perimetral

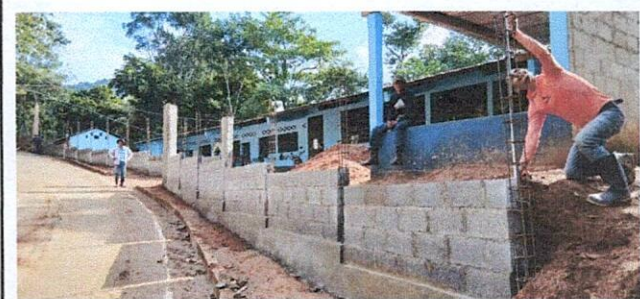
Foto 6: preparación de las columnas para su fundición
