SITUACIÓN DEFICIENCIAS DETERMINADAS

| NOMBRE DEL ESTABLECIMIENTO: | EORM | DIRECCIÓN DEL ESTABLECIMIENTO: | Caserío La Cruz II |
| CÓDIGO DEL ESTABLECIMIENTO: | 15-08-0358-43 | FECHA: | 08 diciembre de 2025 |

REGISTRO FOTOGRÁFICO  
PROGRAMA DE MANTENIMIENTO DE EDIFICIOS ESCOLARES PÚBLICOS

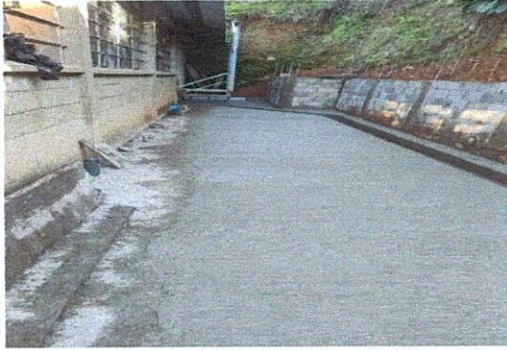
Foto1: TERMINACIÓN DE CUNETA PARA LA CORRIENTE DE AGUA PLUVIAL Y MURO DE CONTENCIÓN CON DRENAJE FRANCES

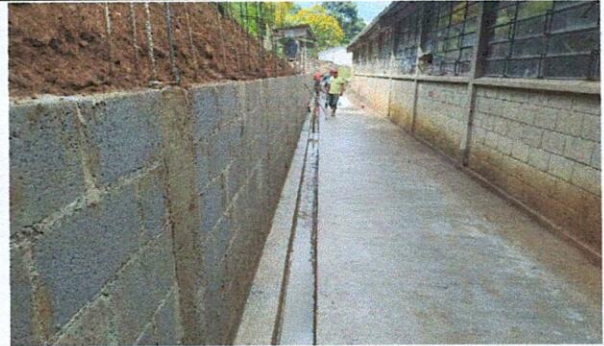
Foto2: TERMINACIÓN DE CUNETA PARA LA CORRIENTE DE AGUA PLUVIAL

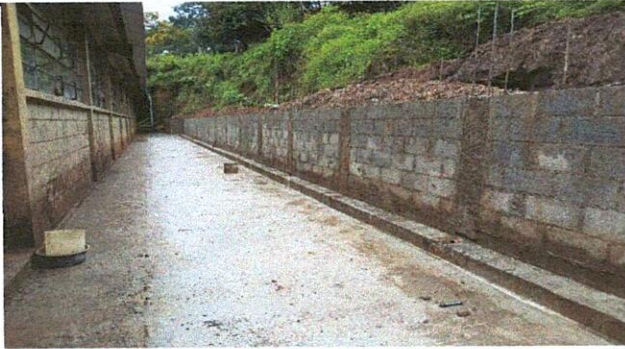
Foto 3: TERMINACIÓN DEL AREA DE MURO DE CONTENCIÓN CON DRENAJE FRANCES

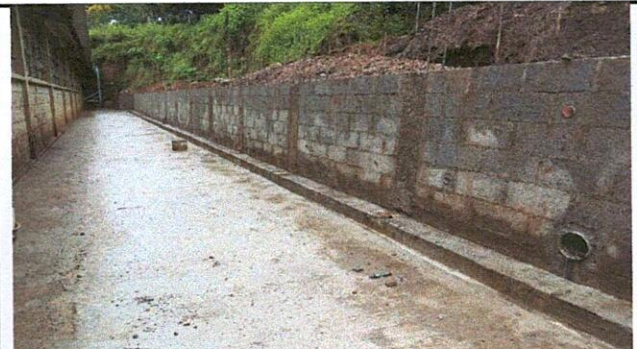
Foto 4: TERMINACIÓN DE CANAL DE AGUA PLUVIAL MURO DE CONTENCIÓN CON DRENAJE FRANCES

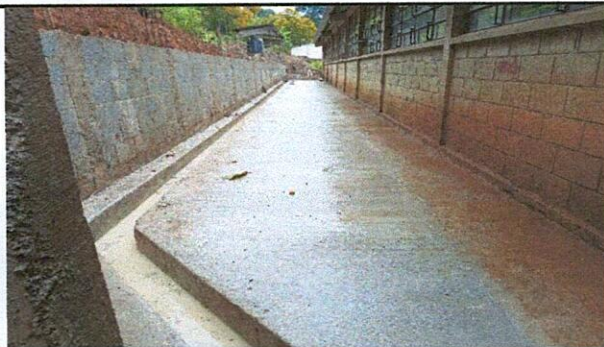
Foto 5: TERMINACIÓN DE MURO DE CONTENCIÓN CON DRENAJE FRANCES

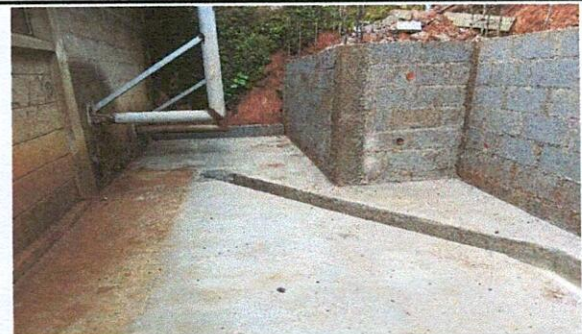
Foto 6: TERMINACIÓN DE MURO DE CONTENCIÓN CON DRENAJE FRANCES

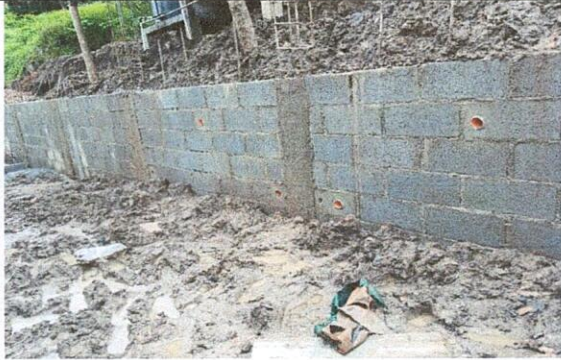
Foto1: TERMINACIÓN DE LA CAJA DE CORRIENTE DE AGUA PLUVIAL

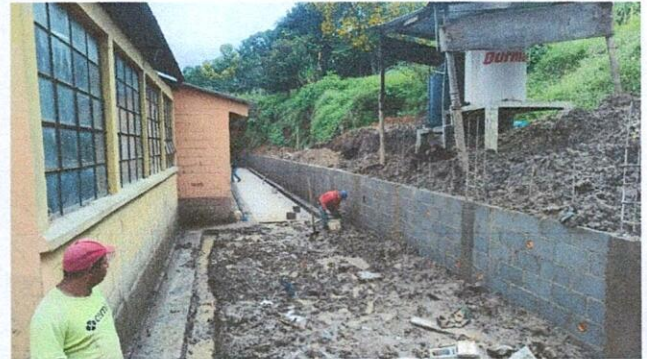
Foto2: TERMINACIÓN DE CAJA DE CORRIENTE DE AGUA PLUVIAL DEL AREA DE ARRIBA

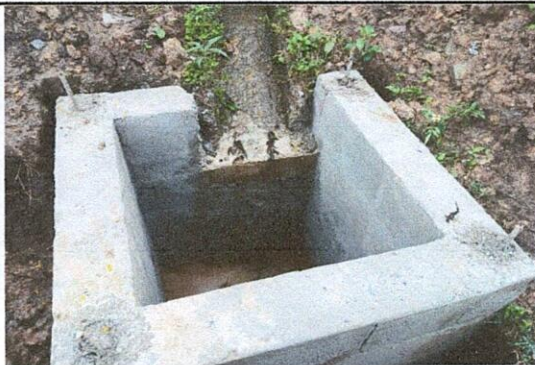
Foto 3: TERMINACIÓN DE LA CAJA DE CAPTACIÓN DE AGUA PLUVIAL PARTE DE ABAJO

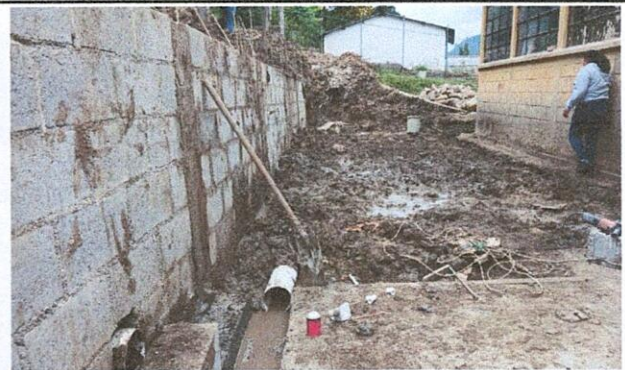
Foto 4: TUBO ENTERRADO DE AGUA PLUVIAL

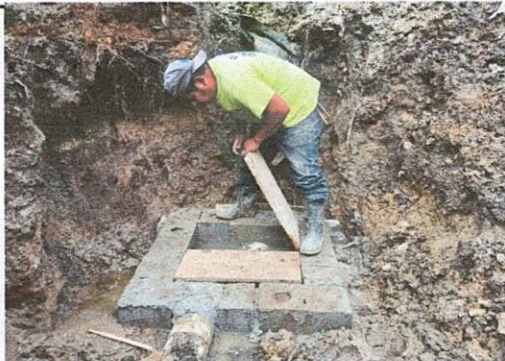
Foto 5: TUBO ENTERRADO DE AGUA PLUVIAL

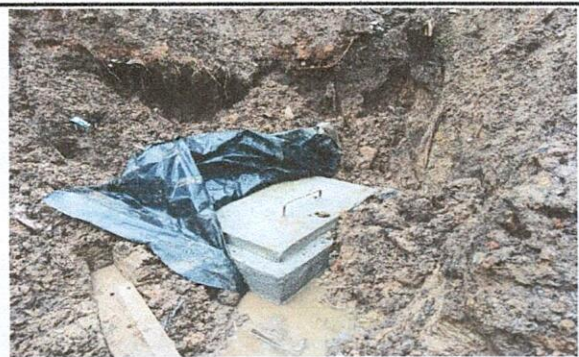
Foto 6: TUBO ENTERRADO DE CORRIENTE DE AGUA PLUVIAL

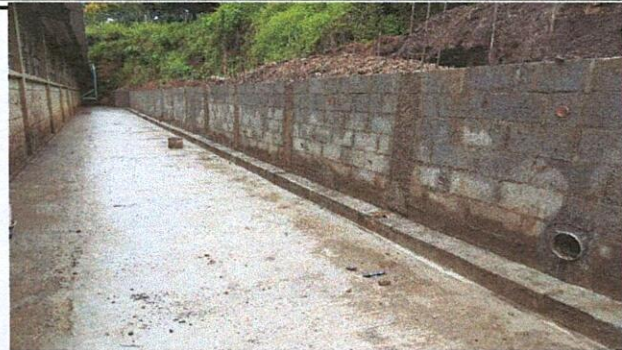
Foto1: TERMINACIÓN DE LOSA DE PISO

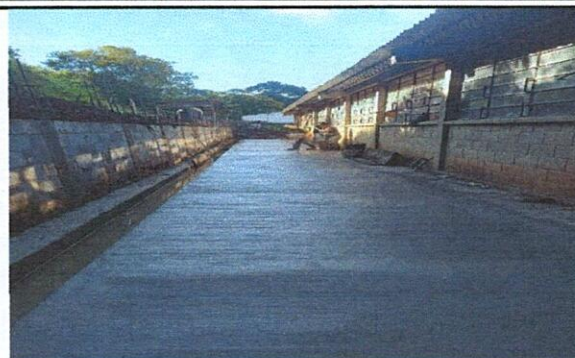
Foto2: TERMINACIÓN LOSA DE PISO MURO DE CONTENCIÓN CON DRENAJE FRANCES

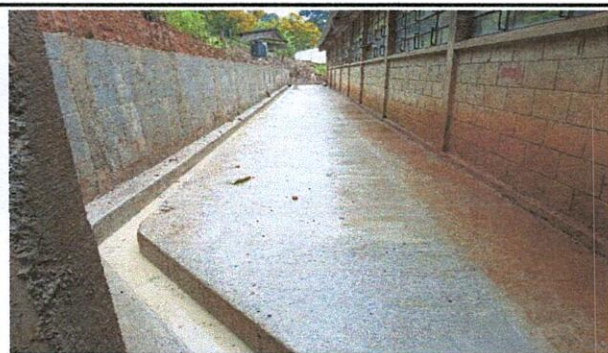
Foto 3: TERMINACIÓN DEL PISO Y LOSA

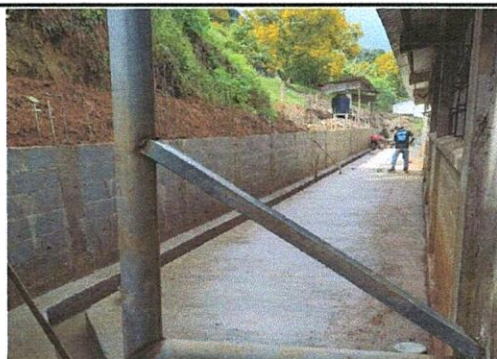
Foto 4: TERMINACIÓN DE DE LOSA DE PISO

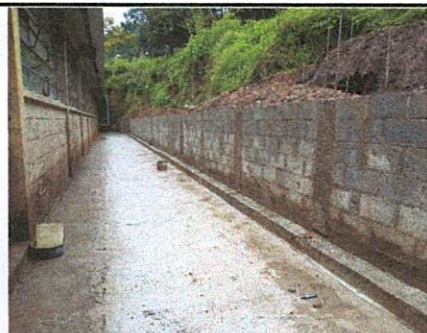
Foto 5: TERMINACIÓN DE LOSA DE PISO

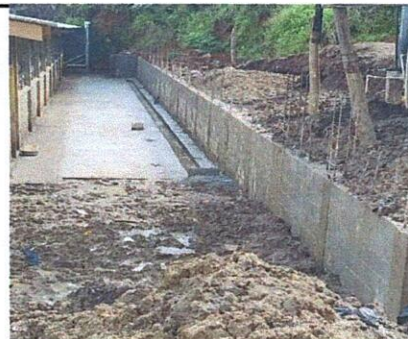
Foto 6: TERMINACIÓN DE LOSA DE PISO
