**REGISTRO FOTOGRÁFICO  
PROGRAMA DE MANTENIMIENTO DE EDIFICIOS ESCOLARES PÚBLICOS**

SITUACIÓN DEFICIENCIAS DETERMINADAS

| NOMBRE DEL ESTABLECIMIENTO: | EODP ANEXA A ESCUELA OFICIAL RURAL MIXTA | DIRECCIÓN DEL ESTABLECIMIENTO: | CASERIO LA CRUZ II |

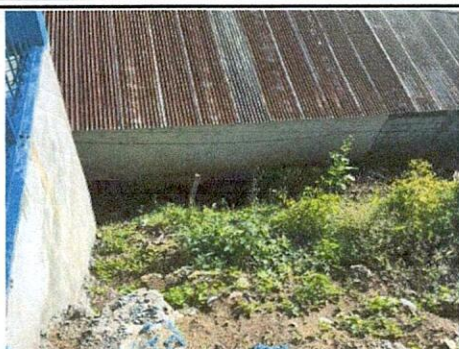
Foto 1: MEJORAMIENTO DE MURO DE CONCRETO CICLOPEO - Hay derrumbamientos del terreno de la escuela hacia la casa lo que provoca que la escuela no sea segura

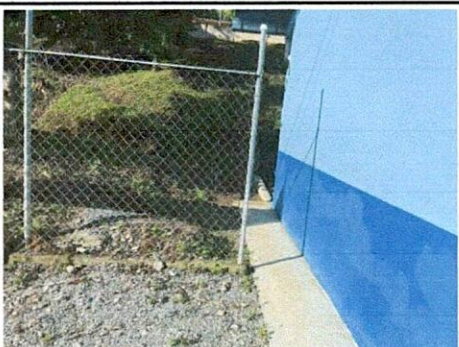
Foto 2: MEJORAMIENTO DE MURO EN VOLADIZO - Hay derrumbes que estan avanzando a lo largo de tramo de la cada y haciendo el paso de los alumnos cada vez mas pequeño e inseguro

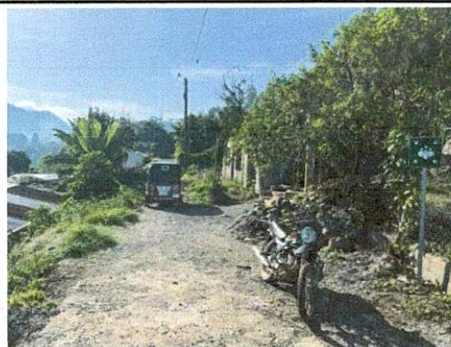
Foto 3: MEJORAMIENTO DE CERRAMIENTO - no hay buen cerramiento en la parte frontal lo que hace que sea inseguro con personas desconocidas

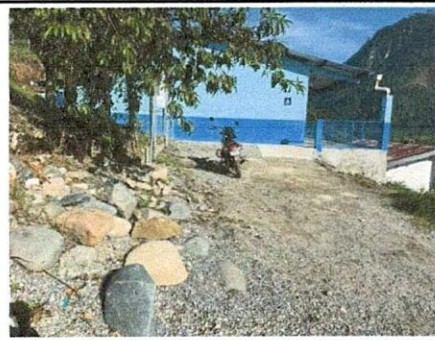
Foto 5: MEJORAMIENTO DE MURO - Se puede apreciar los deslizamientos que de tierra y que cada vez se estrecha el paso
