**REGISTRO FOTOGRÁFICO**  
**PROGRAMA DE MANTENIMIENTO DE EDIFICIOS ESCOLARES PÚBLICOS**

| NOMBRE DEL ESTABLECIMIENTO: | COPB ANEXA EORM | DIRECCIÓN DEL ESTABLECIMIENTO: | CASERÍO OREJUELA |
| CÓDIGO DEL ESTABLECIMIENTO: | 15-08-1359-41 | FECHA: | 29/04/2025 |

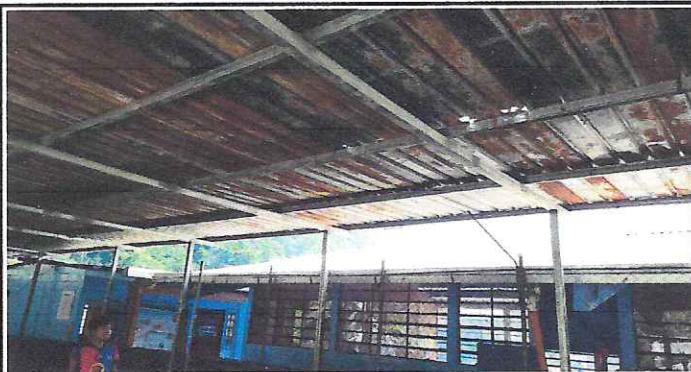
Foto 1: La mayor parte del entechado se encuentra agujerado y al llover provoca la acumulación de agua en el patio escolar.

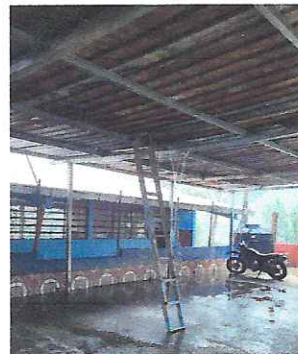
Foto 2: El techo esta completamente vencido hasta la aparte de abajo, unicamente la escalera le sirve de soporte.

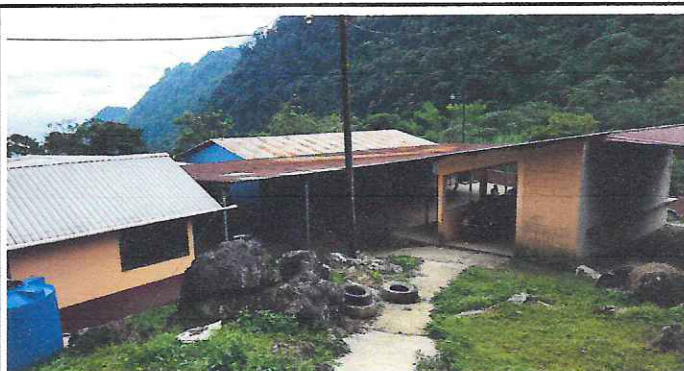
Foto 3: La mayoría de las laminas estan completamente inservibles.

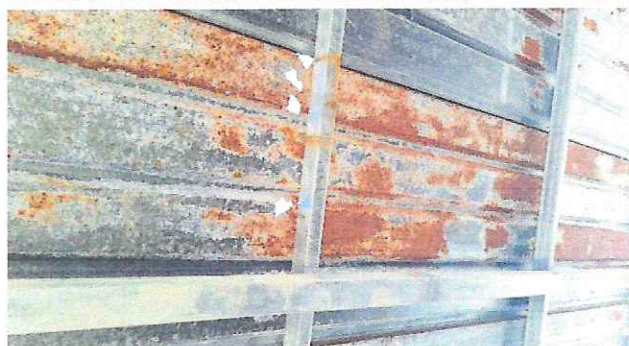
Foto 4: Del lado izquierdo las laminas tambien se encuentran totalmente dañadas.

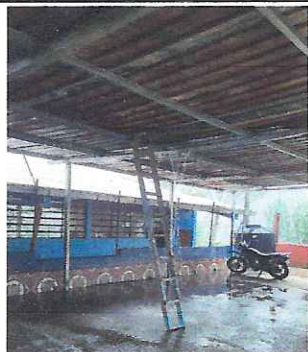
Foto 5: Practicamente en toda la parte del techo es empoza el agua debido a lo dañado de cada una de las laminas.

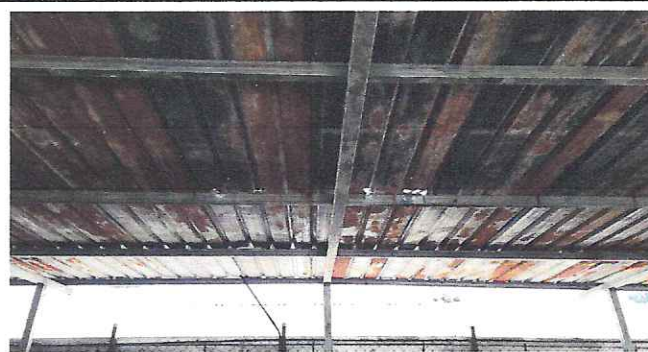
Foto 6: varias de las costanera que le sirven de soporte ya se encuentran a punto de quebrarse debido al peso del agua que se acumula en la parte de arriba.
