SITUACIÓN DEFICIENCIAS DETERMINADAS

| NOMBRE DEL ESTABLECIMIENTO: | COPB Anexo EORM | DIRECCIÓN DEL ESTABLECIMIENTO: | Caserío Centro panchisivic |
| CÓDIGO DEL ESTABLECIMIENTO: | 15-08-1596-41 | FECHA: | 5/08/2025 |

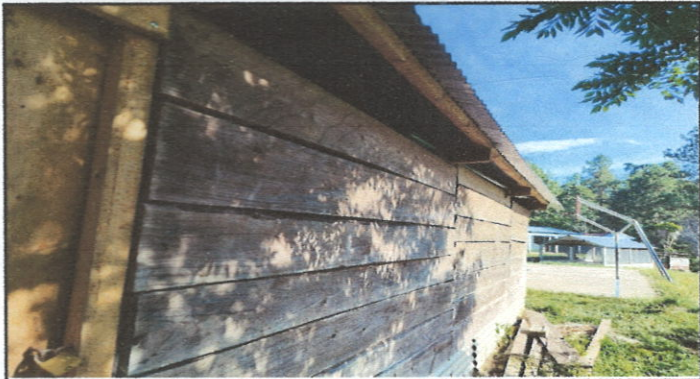
Foto1: Paredes en mal estado, No aptas

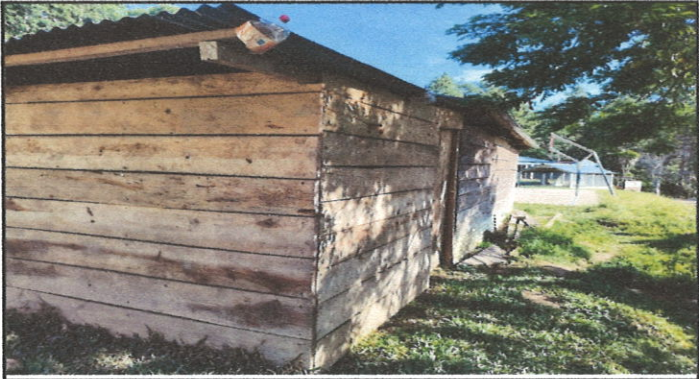
Foto 2: Techo con pandeo, inestable, lados abiertos, inseguro

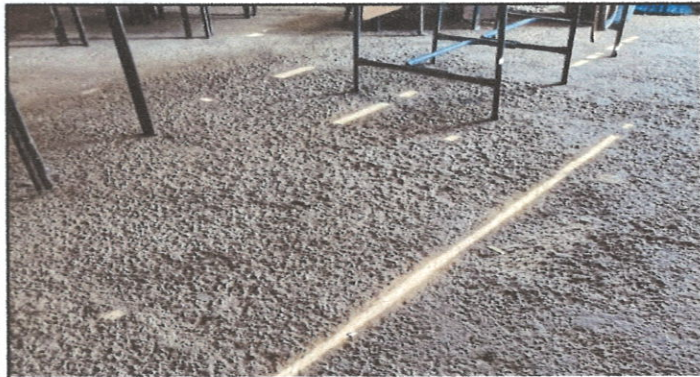
Foto 3: Piso inadecuados, inseguro y riesgos para la salud física de los estudiantes

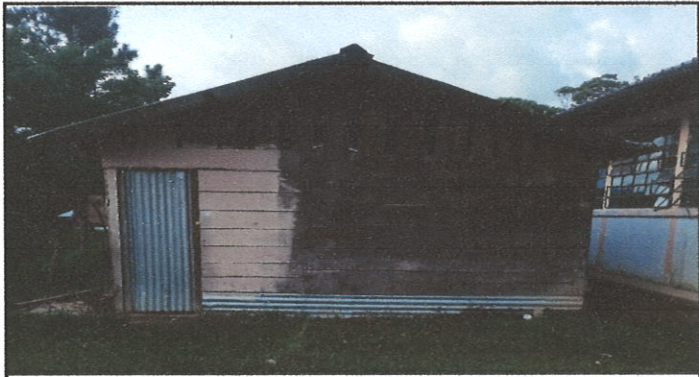
Foto 4: puerta poco segura y medida no apta para la movilidad

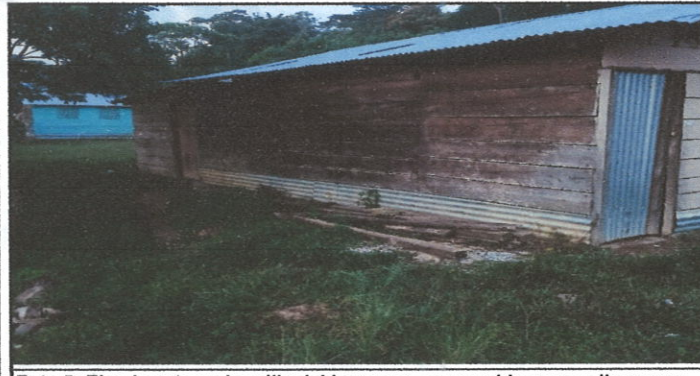
Foto 5: El aula esta en la orilla del barranco, se considera un peligro para la integridad física de los alumnos

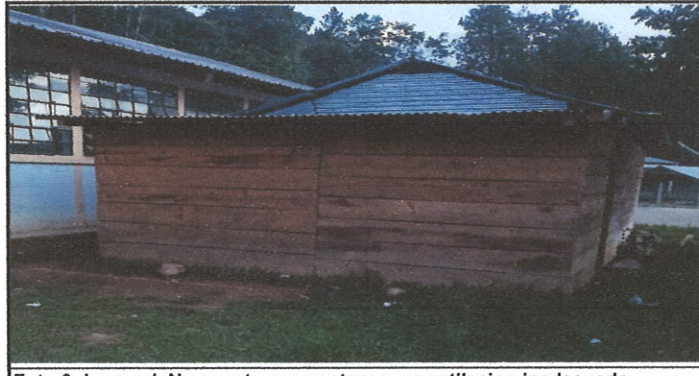
Foto 6: la pared, No cuenta con ventanas, y ventilacion inadecuada
