SITUACIÓN DEFICIENCIAS DETERMINADAS

| DEPARTAMENTO: | BAJA VERAPAZ | MUNICIPIO: | PURULHÁ |
| NOMBRE DEL ESTABLECIMIENTO: | EORM | DIRECCIÓN DEL ESTABLECIMIENTO: | CASERÍO EL MEZCAL |
| CÓDIGO DEL ESTABLECIMIENTO: | 15-08-1599-43 | FECHA: | 23/07/2025 |

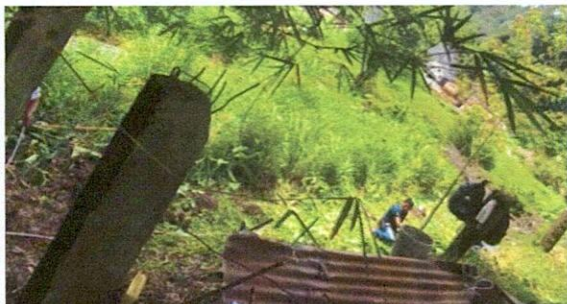
Foto 1: LIMPIEZA Y MEDICIÓN DEL ÁREA DE MURO DE CONTENCIÓN

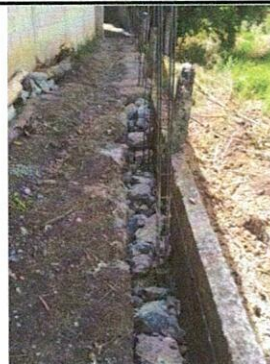
Foto 2: FUNDICIÓN DE LA BASE DE MURO PERIMETRAL EN RIESGO

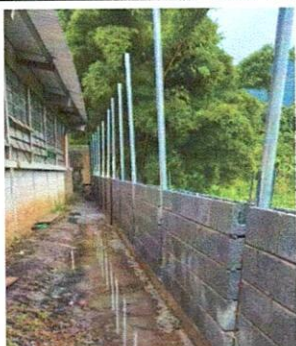
Foto 3: AVANCE DE MURO PERIMETRAL

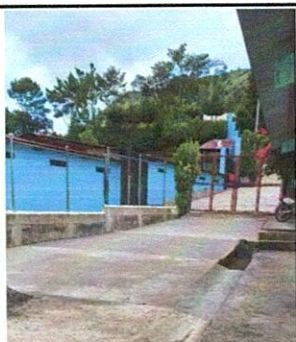
Foto 5: COLOCACIÓN LOSA DE CONCRETO EN LA ENTRADA PRINCIPAL DEL ESTABLECIMIENTO

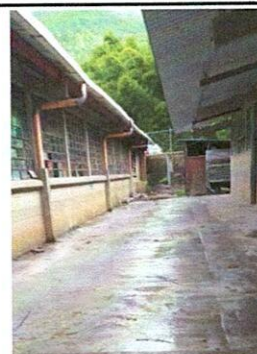
Foto 6: COLOCACIÓN DE LOSA DE CONCRETO PRENTE A AULAS DE LA PARTE DE ATRÁS DEL ESTABLECIMIENTO
