SITUACIÓN DEFICIENCIAS DETERMINADAS:

| NOMBRE DEL ESTABLECIMIENTO: | E.O.R.M | DIRECCIÓN DEL ESTABLECIMIENTO: | Caserío San Antonio La Pinada |
| CÓDIGO DEL ESTABLECIMIENTO: | 15-08-1867-43 | FECHA: | 4/08/2025 |

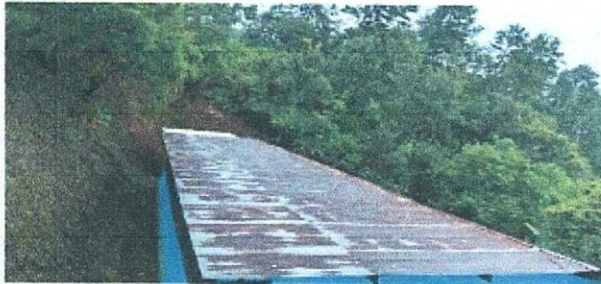
Foto 1: SUSTITUCIÓN CUBIERTA DE LAMINA TROQUELADA CALIBRE 26 EN MODULOS

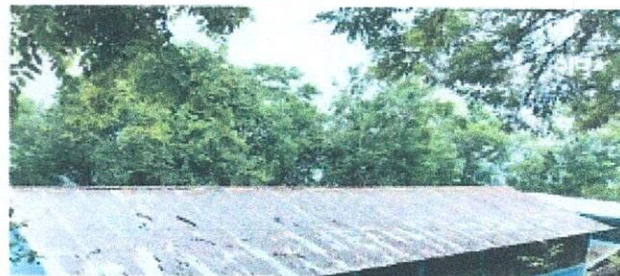
Foto 2: SUSTITUCIÓN CUBIERTA DE LAMINA TROQUELADA CALIBRE 26 EN MODULOS

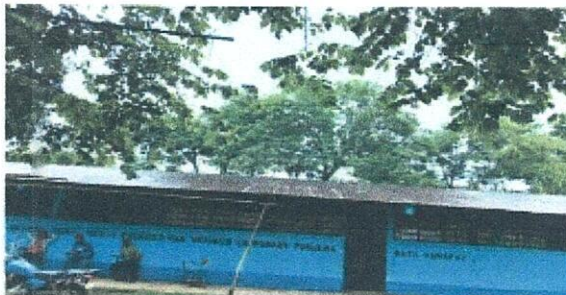
Foto 3: INSTALACIÓN DE BAJADAS PLUVILES CON CANAL GALVANIZADO

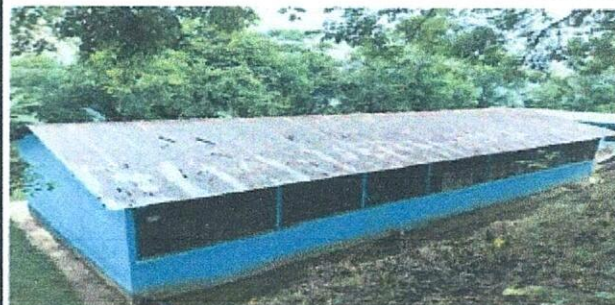
Foto 4: INSTALACIÓN DE BAJADAS PLUVIALES CON CANAL GALVANIZADO

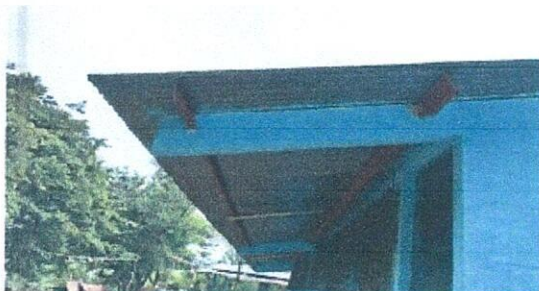
Foto 5: MANTENIMIENTO Y PINTURA ESTRUCTURA DE TECHO EN MODULOS

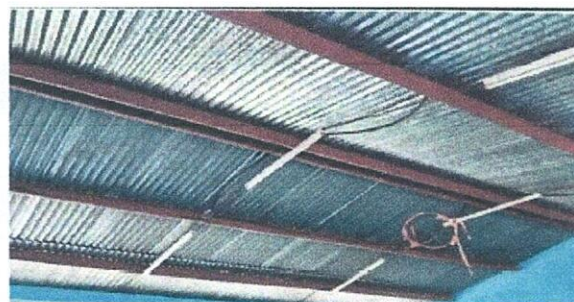
Foto 6: MANTENIMIENTO Y PINTURA ESTRUCTURA DE TECHO EN MODULOS
