SITUACIÓN DEFICIENCIAS DETERMINADAS

| NOMBRE DEL ESTABLECIMIENTO: | EORM TONAJUYU DEL CENTRO | DIRECCIÓN DEL ESTABLECIMIENTO: | ALDEA TONAJUYU DEL CENTRO |
| CÓDIGO DEL ESTABLECIMIENTO: | 04-01-0017-43 | FECHA: | 14/01/2025 |

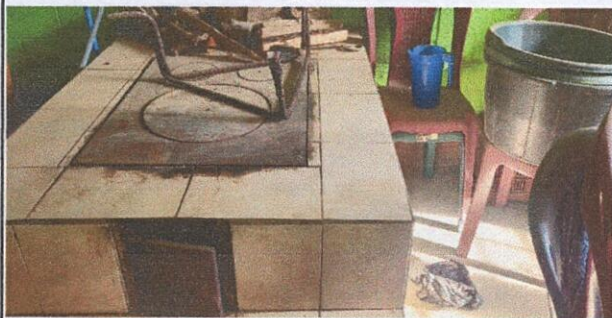
**COCINA**

Foto1: en este caso tenemos una plancha para cocinar, ampliaremos con otra para poder cocinar.

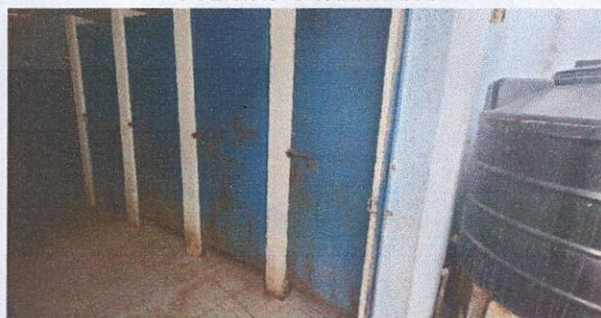
**PUERTAS Y SANITARIOS**

Foto 2: son las puertas que hay que cepillar y pintar de los servivos sanitarios, tambien icluiria pintar las puertas de los salones y cambiar tres chapas.

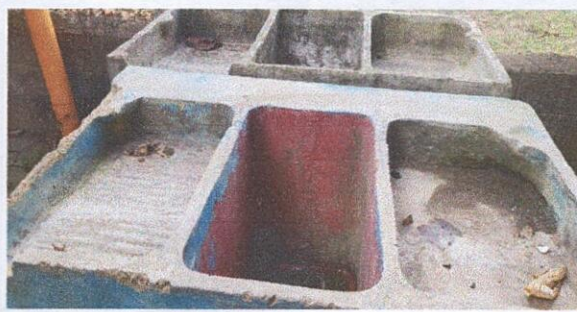
**INSTALACION DE PILETAS**

Piletas en mal estado, inservibles, es importante reemplazarlos.

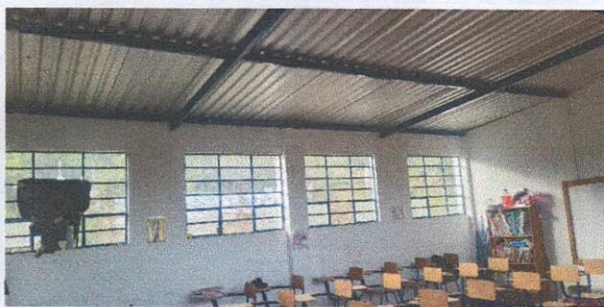
**MEJORAMIENTO DE LINEA DE ELECTRICIDAD**

Salon del tercer nivel, que no cuenta con energia electrica, es importante cambiar la linea de energia en algunos salones.

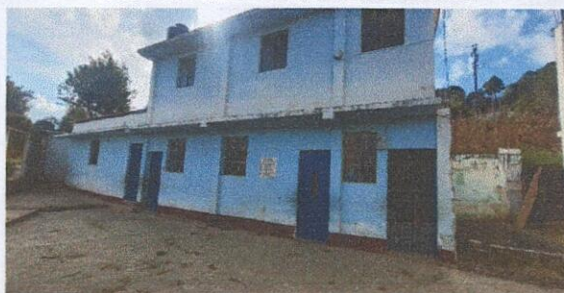
**PINTADA GENERAL DE LA ESCUELA**

La escuela lleva varios años con la misma pintura por fuera y por dentro.
