SITUACIÓN DEFICIENCIAS DETERMINADAS

| NOMBRE DEL ESTABLECIMIENTO: | ESCUELA OFICIAL URBANA MIXTA | DIRECCIÓN DEL ESTABLECIMIENTO: | COLONIA SANTA TERESITA, ZONA 2 |
| CÓDIGO DEL ESTABLECIMIENTO: | 04-01-0728-43 | FECHA: | 13/01/2025 |

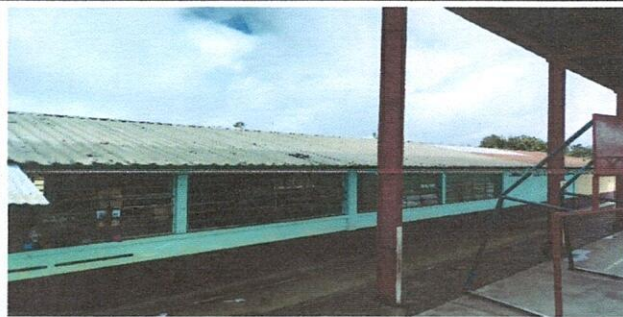
HONOR X7b 24mm f/1.75 1/700s ISO100  
Foto1: Aulas con las laminas deterioradas.

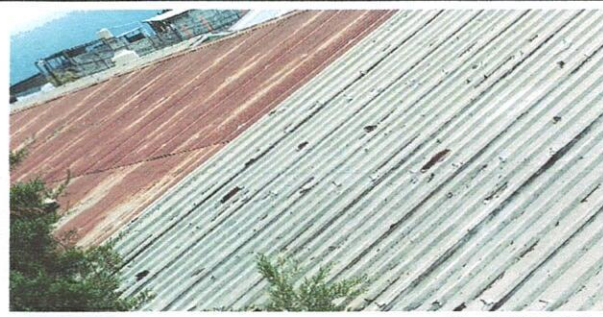
HONOR X7b 107mm f/1.75 1/770s ISO100  
Foto 2: se puede evidenciar el oxido en las laminas.

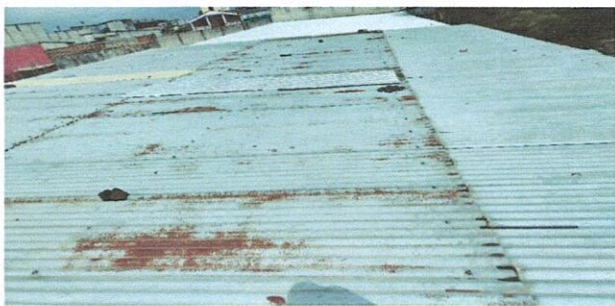
HONOR X7b 24mm f/1.75 1/1442s ISO100  
Foto 3: laminas oxidadas y con oxido donde se filtra en agua.

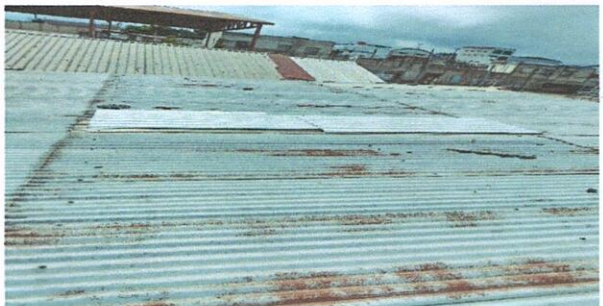
HONOR X7b 24mm f/1.75 1/1400s ISO100  
Foto 4: Techo de lamina la cual se ve deteriorada por el paso del tiempo

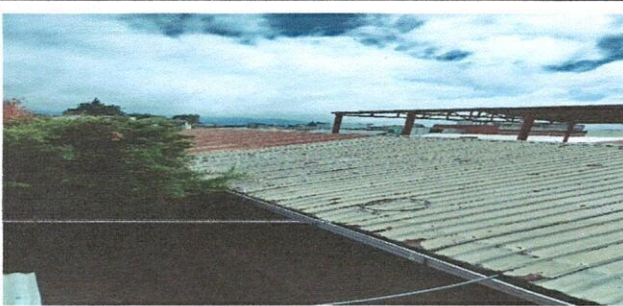
HONOR X7b 24mm f/1.75 1/1400s ISO100  
Foto 5: echo de lamina la cual se ve deteriorada por el paso del tiempo

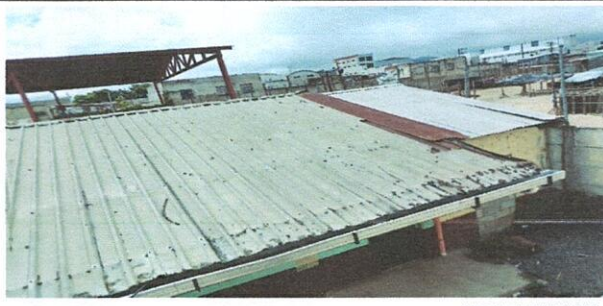
HONOR X7b 24mm f/1.75 1/890s ISO100  
Foto 6: Techo de lamina la cual se ve deteriorada por el paso del tiempo
