SITUACIÓN DEFICIENCIAS DETERMINADAS

| NOMBRE DEL ESTABLECIMIENTO: | EODP ANEXA A ESCUELA OFICIAL RURAL MIXTA | DIRECCIÓN DEL ESTABLECIMIENTO: | Caserío Xepalamá, Aldea Palamá |
| CÓDIGO DEL ESTABLECIMIENTO: | 04-02-0004-42 | FECHA: | 3/02/2025 |

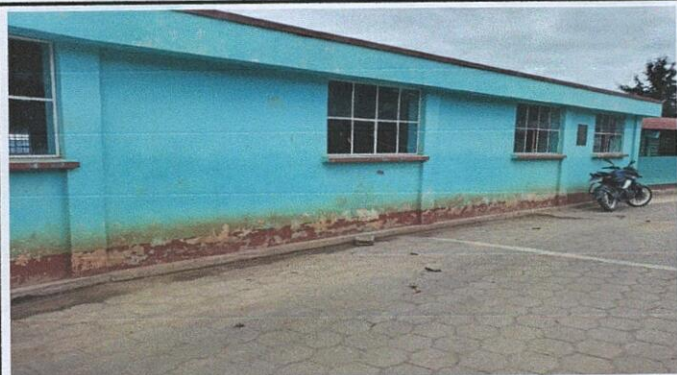
1. Pintura en muros exteriores e interiores de seis aulas, dirección, bodega y cocina

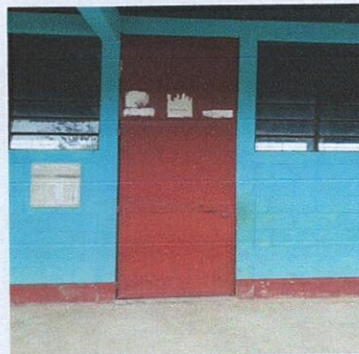
2. Mantenimiento a estructura de puertas con chapa de metal consistente en: (lijado, limpieza aplicación de pintura. Altura 309 cm ancho 103 cm

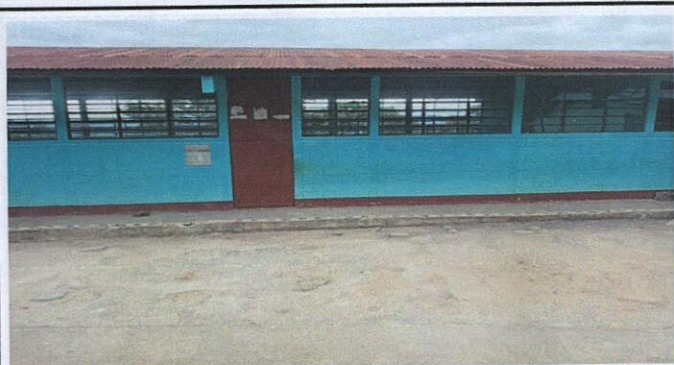
3. Losa de patio consistente en: Elaboración de planchas de adoquin decorativo.

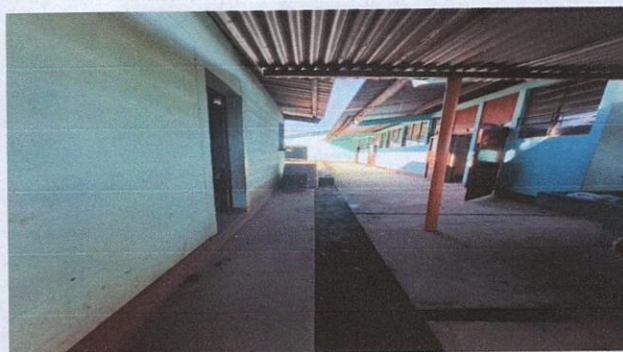
4. Reparación de cunetas de concreto: Consistente en elaboración de una cuneta de concreto y su respectiva tapa metálica.

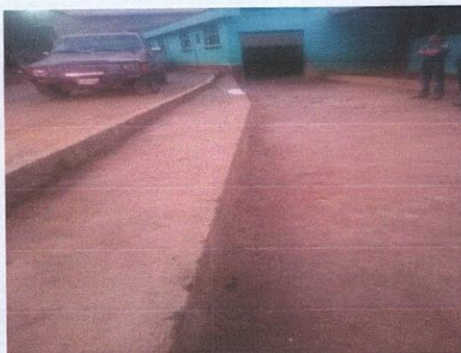
5. Repación de banquetas de concreto: Consistente en demolición del banquete de concreto actual, trazo y elaboración de nuevas gradas y elaboración de una rampa de ingreso e egreso en la escuela.

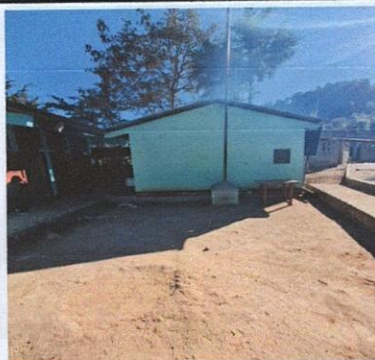
6. Apertura de nueva puerta en obra gris a cocina existente.
