SITUACIÓN DEFICIENCIAS DETERMINADAS

| NOMBRE DEL ESTABLECIMIENTO: | EODP ANEXA A ESCUELA OFICIAL RURAL MIXTA | DIRECCIÓN DEL ESTABLECIMIENTO: | Caserío Xepalamá, Aldea Palamá |
| CÓDIGO DEL ESTABLECIMIENTO: | 04-02-0004-42 | FECHA: | 9/05/2025 |

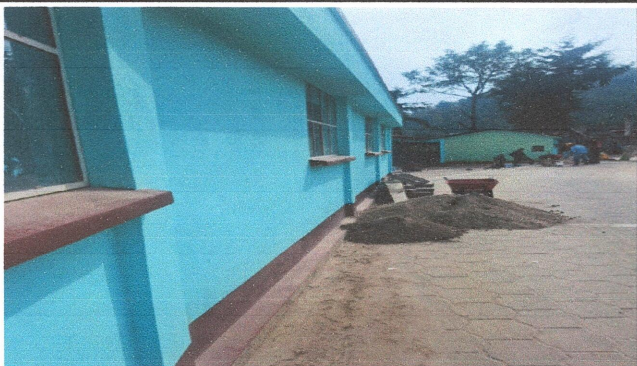
1. Pintura en muros exteriores e interiores de seis aulas, dirección, bodega y cocina

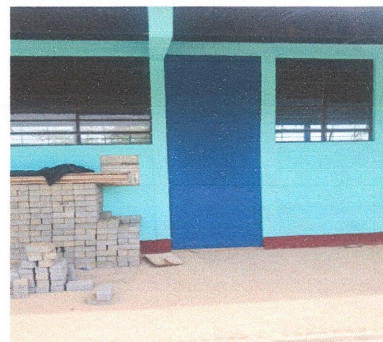
2. Mantenimiento a estructura de puertas con chapa de metal consistente en: (lijado, limpieza aplicación de pintura. Altura 309 cm ancho 103 cm).

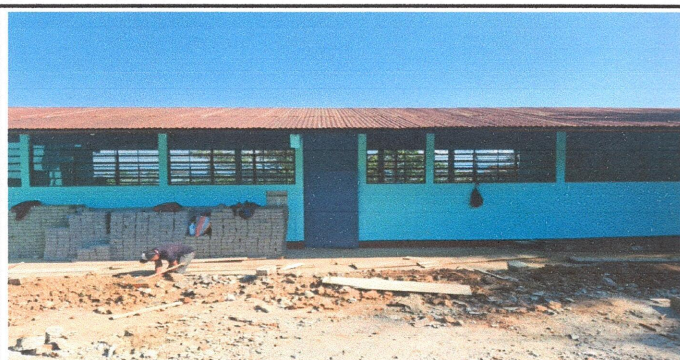
3. Losa de patio consistente en: Instalación de planchas de adoquin decorativo.

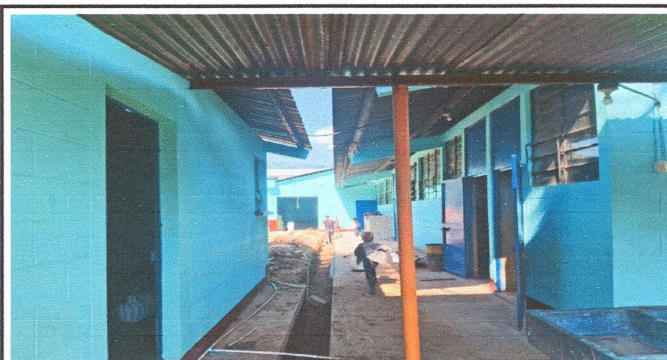
4. Reparación de cunetas de concreto: Consistente en elaboración de una cuneta de concreto y su respectiva tapa metálica.

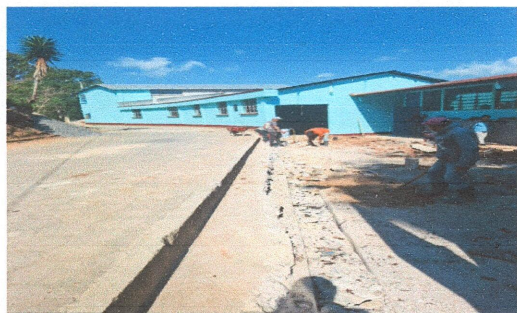
5. Repación de banquetas de concreto: Consistente en demolución del banquete de concreto actual, trazo y elaboracion de nuevas gradas y elaboración de una rampa de ingreso e egreso en la escuela.

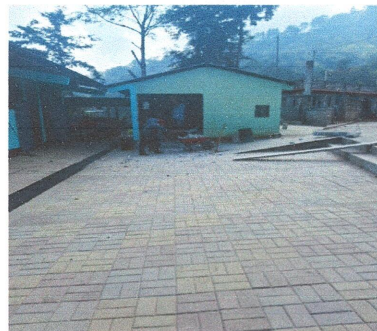
6. Apertura de nueva puerta en obra gris a cocina existente.
