SITUACIÓN DEFICIENCIAS DETERMINADAS      PREVIO ☐      DURANTE ☐      POSTERIOR ☒

| NOMBRE DEL ESTABLECIMIENTO: | EODP ANEXA A ESCUELA OFICIAL RURAL MIXTA | DIRECCIÓN DEL ESTABLECIMIENTO: | Caserío Xepalamá, Aldea Palamá |
| CÓDIGO DEL ESTABLECIMIENTO: | 04-02-0004-42 | FECHA: | 16/05/2025 |

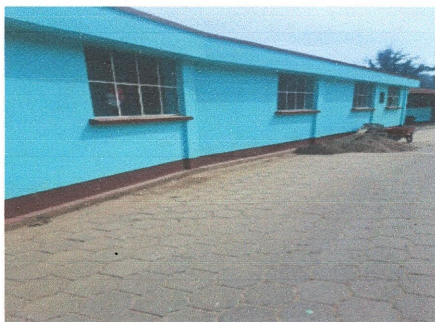
1. Pintura en muros exteriores e interiores de seis aulas, dirección, bodega y cocina

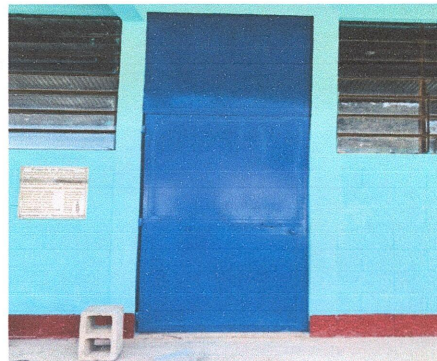
2. Mantenimiento a estructura de puertas con chapa de metal consistente en: (lijado, limpieza aplicación de pintura. Altura 309 cm ancho 103 cm).

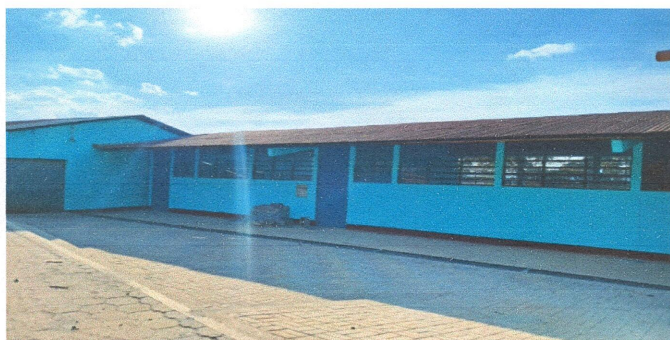
3. Losa de patio consistente en: Instalación de planchas de adoquin decorativo.

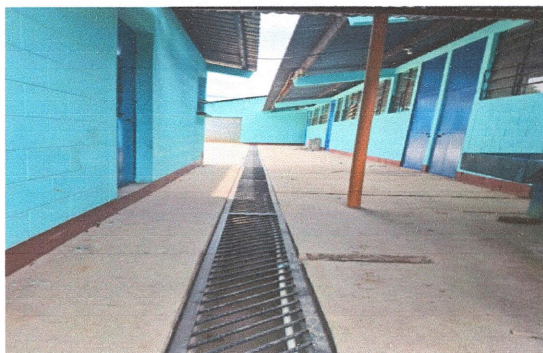
4. Reparación de cunetas de concreto: Consistente en elaboración de una cuneta de concreto y su respectiva tapa metálica.

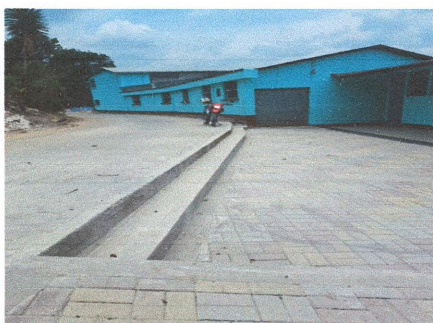
5. Repación de banquetas de concreto: Consistente en demolición del banquete de concreto actual, trazo y elaboración de nuevas gradas y elaboración de una rampa de ingreso e egreso en la escuela.

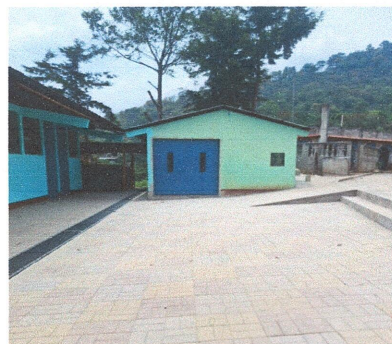
6. Apertura de nueva puerta en obra gris a cocina existente.
