REGISTRO FOTOGRÁFICO  
PROGRAMA DE MANTENIMIENTO DE EDIFICIOS ESCOLARES PÚBLICOS

SITUACIÓN DEFICIENCIAS DETERMINADAS

| NOMBRE DEL ESTABLECIMIENTO: | INEB DE TELESECUNDARIA. | DIRECCIÓN DEL ESTABLECIMIENTO: | ALDEA PANIMACAC |
| CÓDIGO DEL ESTABLECIMIENTO: | 04-02-0018-45 | FECHA: | 06 DE MAYO DEL 2025 |

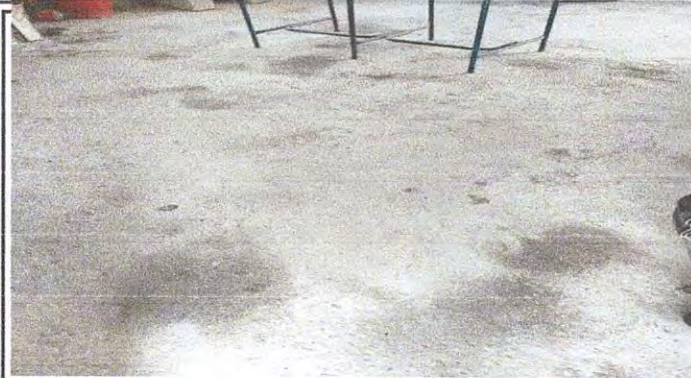
Foto1: Se necesita piso adecuado en el area de cocina.

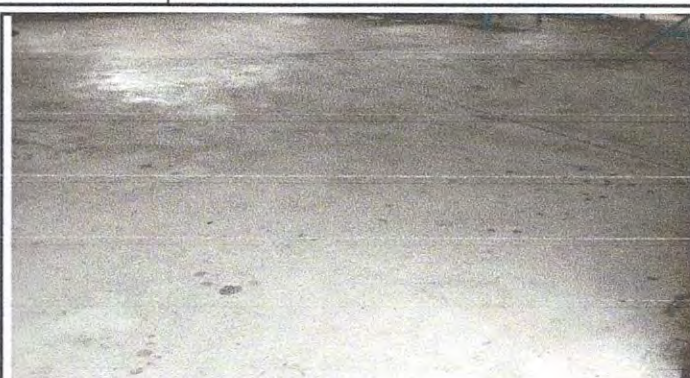
Foto 1.2: En esta fotografía se muestra el salón de Primero básico que no cuenta con piso.

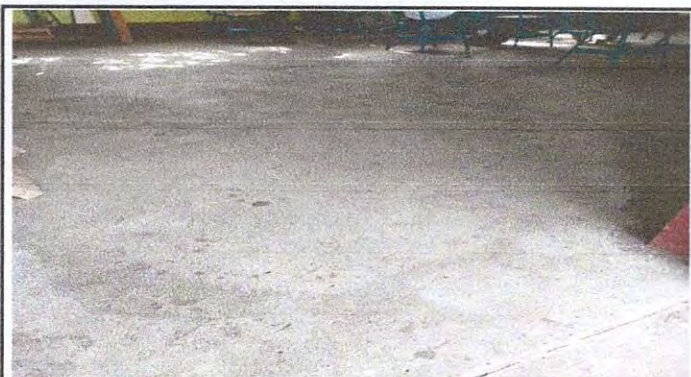
Foto 1.3: En esta fotografía se muestra el salón de segundo básico que no cuenta con piso.

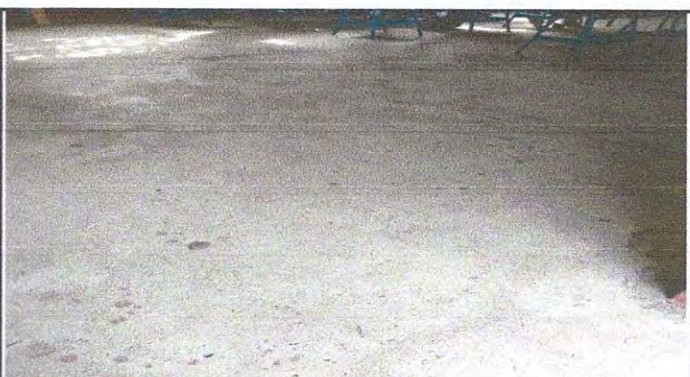
Foto 1.4: En esta fotografía se muestra el salón de tercero básico que no cuenta con piso.

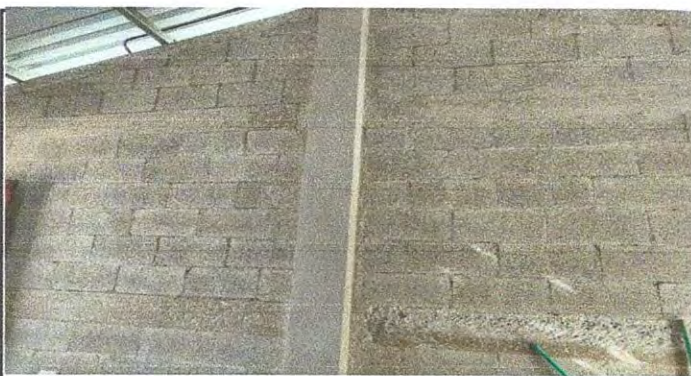
Foto 2: Las paredes de la cocina necesitan cernido en el área interior.

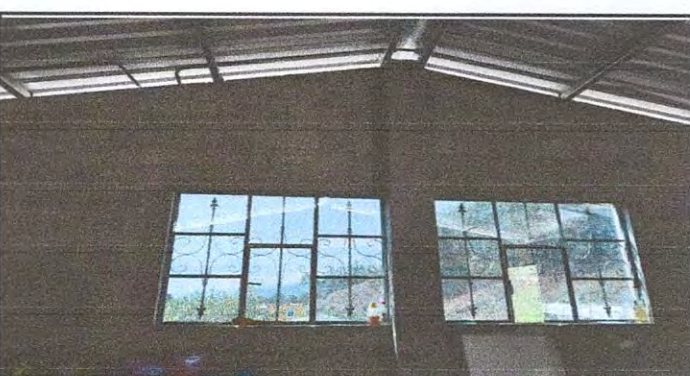
Foto 2.2: Las paredes de la cocina necesitan cernido en el área interior

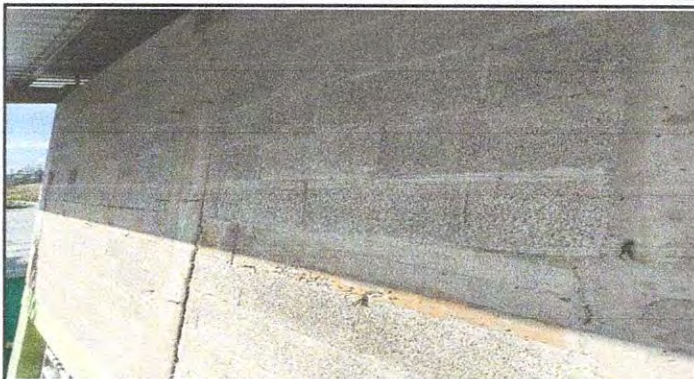
Foto 3: Las paredes de la cocina necesitan cernido en el área interior. La parte exterior de la cocina necesita cernido

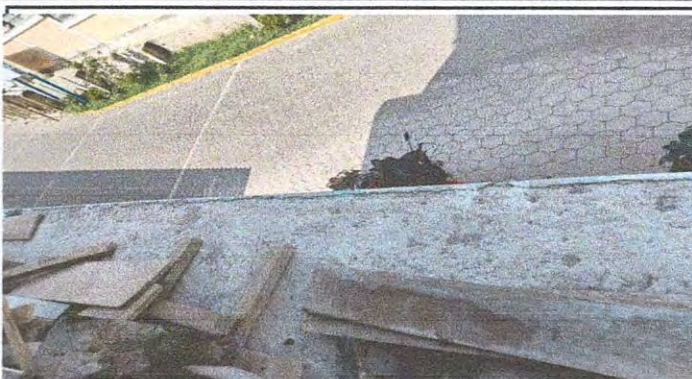
Foto 4: La parte Interior de la cocina no cuenta con barranda, urgentemente se necesita barandas

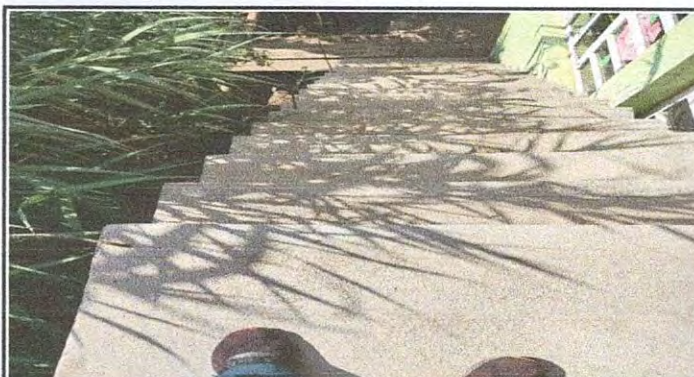
Foto 5: Las gradas de la cocina no cuenta con barandas y es peligrosos para los estudiantes.
