SITUACIÓN DEFICIENCIAS DETERMINADAS

REGISTRO FOTOGRÁFICO  
PROGRAMA DE MANTENIMIENTO DE EDIFICIOS ESCOLARES PÚBLICOS

| NOMBRE DEL ESTABLECIMIENTO: | COPB anexa a EORM | DIRECCIÓN DEL ESTABLECIMIENTO: | Caserío Parexchej, aldea Hazienda María. |
| ESTABLECIMIENTO: | 04-02-0081-41 | FECHA: | 03 de Septiembre del 2025 |

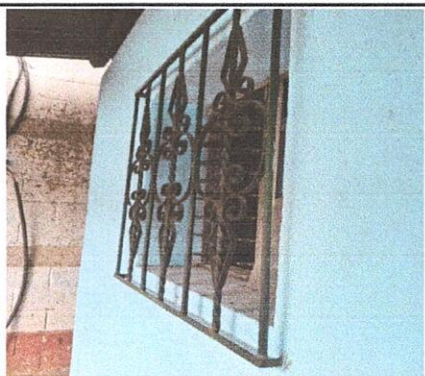
Foto 7: Fabricación e instalación de balcones de hierro en ventanas de cocina

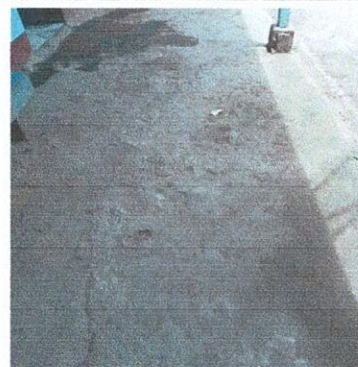
Foto 8: Reparación de planchas de concreto de 10 cm de grosor.

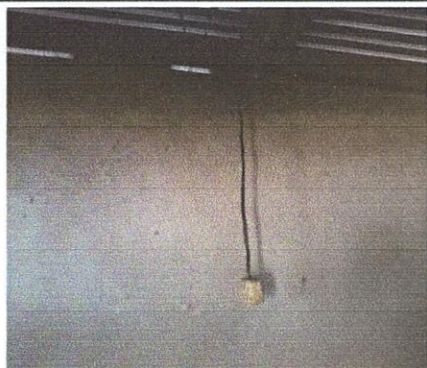
Foto 9: Suministro e instalación de sistema eléctrico de cocina

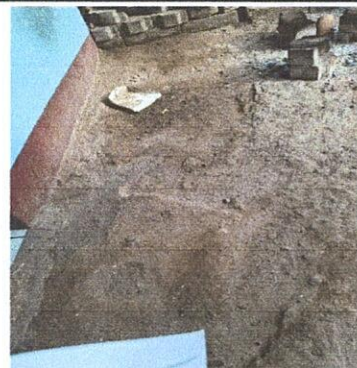
Foto 10: Sustitución de piso de torta de cemento por piso cerámico.

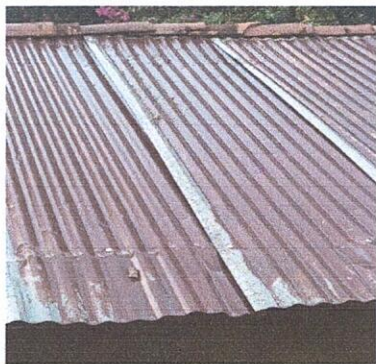
Foto1. Suministro e instalación de lámina galvanizada por lámina troquelada alizinc.

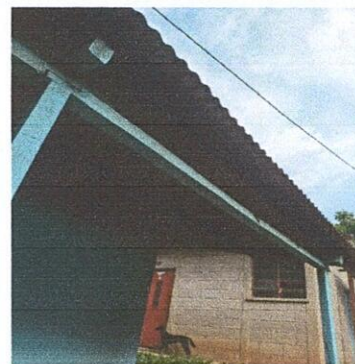
Foto2. Suministro y sustitución de estructura de techo de madera por estructura metálica

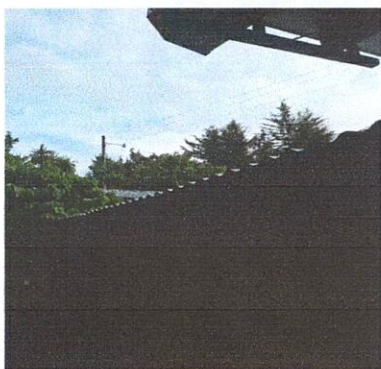
Foto 3: Suministro de canales y bajadas de agua pluvial para cocina.

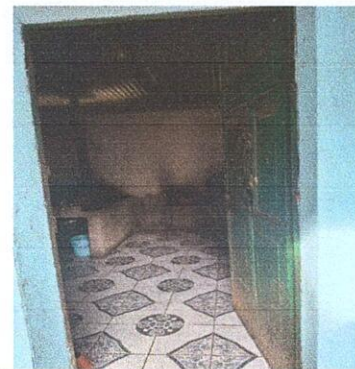
Foto 4: Sustitución de puerta de metal doble ala

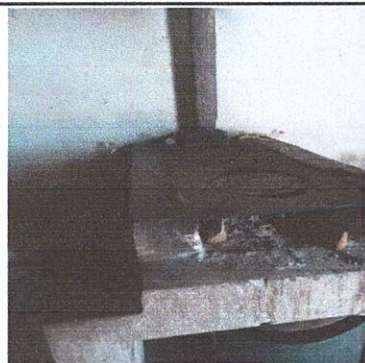
Foto 5: Suministro e instalación de estufa rural.

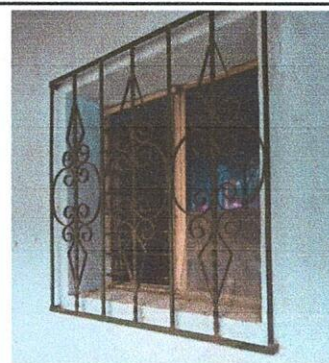
Foto6: Sustitución de ventana de aluminio de paleta.
