SITUACIÓN DEFICIENCIAS DETERMINADAS

| NOMBRE DEL ESTABLECIMIENTO: | Escuela Oficial Rural Mixta | DIRECCIÓN DEL ESTABLECIMIENTO: | Aldea Palamá |
| CÓDIGO DEL ESTABLECIMIENTO: | 04-02-0095-43 | FECHA: | 28 de septiembre del 2025 |

REGISTRO FOTOGRÁFICO  
PROGRAMA DE MANTENIMIENTO DE EDIFICIOS ESCOLARES PÚBLICOS

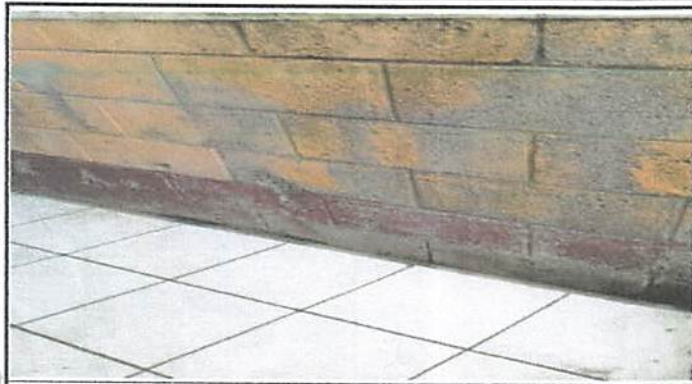
Foto 1: Paredes interiores de la mayoría de las aulas despintadas, sucias, sin pinturas muy desagradables.

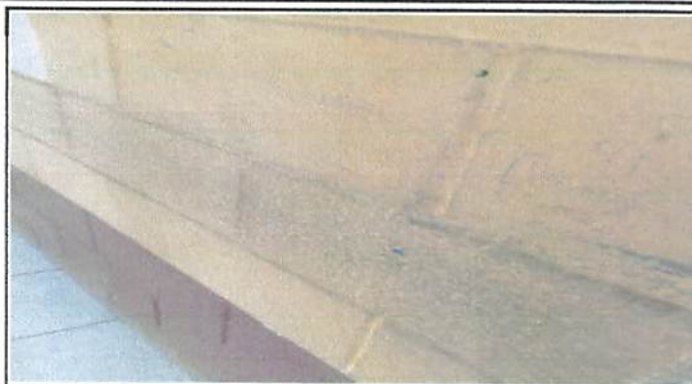
Foto 2: Paredes exteriores de la mayoría de las aulas, muy sucias y descoloridas que manifiesta ambiente no tan agradable para los estudiantes.

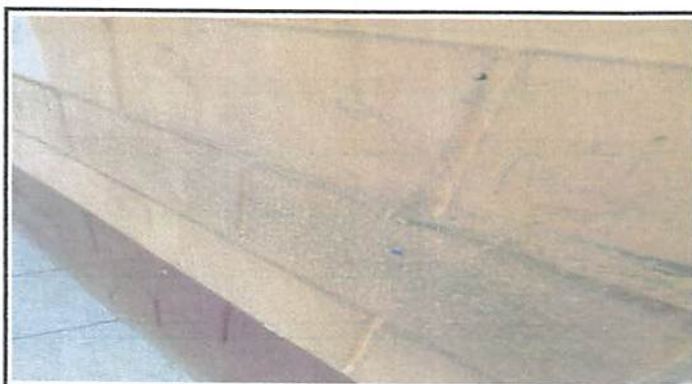
Foto 3: Pintura de las paredes exteriores muy sucias

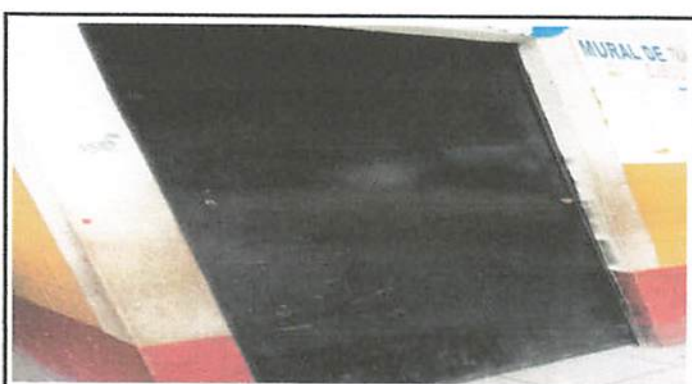
Foto 4: Pintura de las columnas y paredes de las partes exteriores sucias. Despintadas y muy deterioradas.

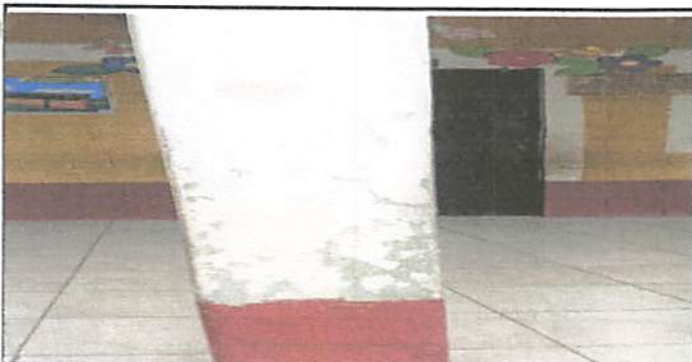
Foto 5: Columnas de los corredores, ya sin pintura la mayor parte y muy descascaradas.

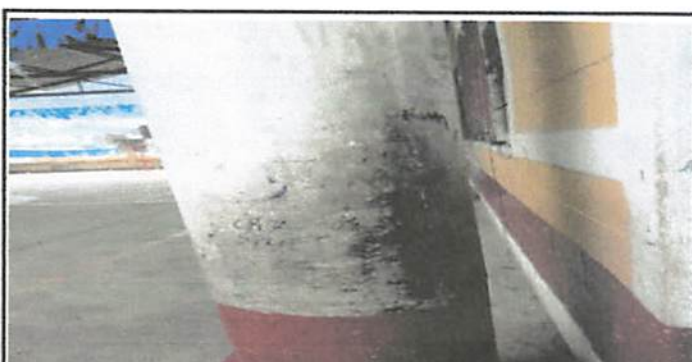
Foto 6: Pintura de columnas de corredores y de techado muy sucias y descoloridas.

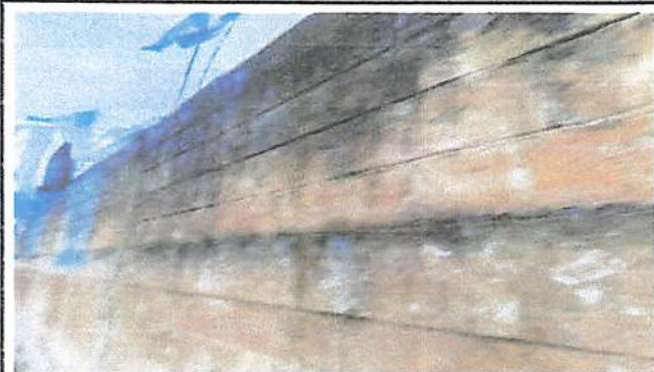
Foto1: Pared de la parte exterior de todo el establecimiento, muro perimetral, ya no tiene pintura y muy manchada por los años que tiene de no pintarse

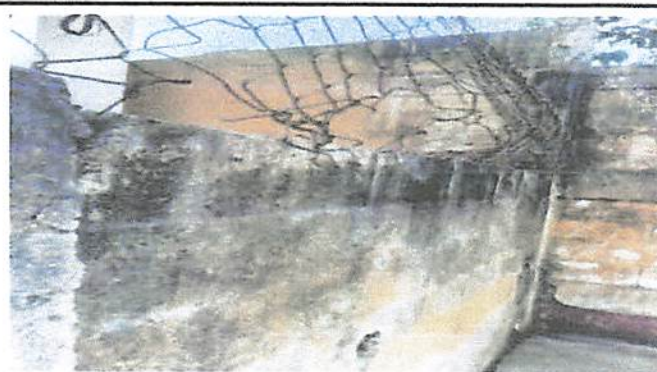
Foto 2: Pared de la parte interna del establecimiento, muro perimetral ya sin pintura muy deteriorada. Sustitución de malla, galvanizada.

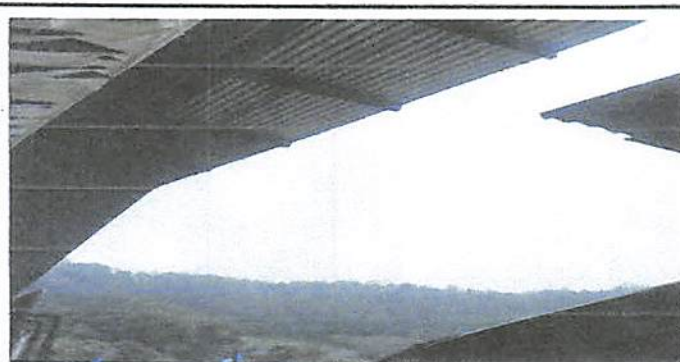
Foto 3: Ampliación de la parte del techado o cubierta para evitar que caiga el agua en el invierno, en la parte del corredor.

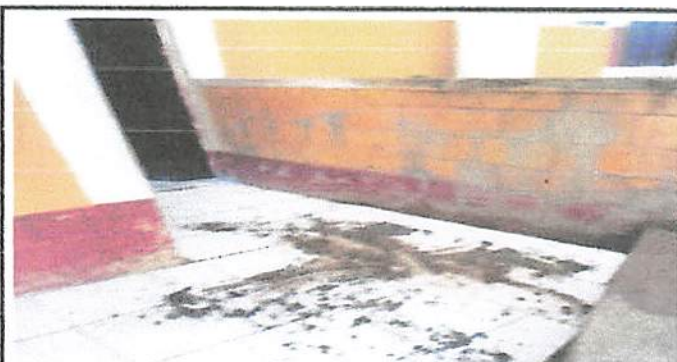
Foto 4: Área del corredor, se torna muy peligroso para caminar, por la falta de la cubierta del techado.

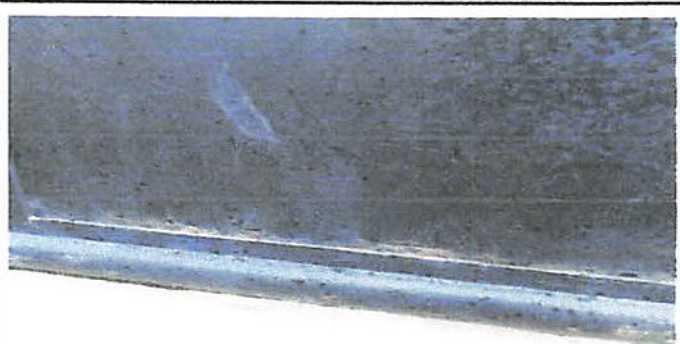
Foto 5: Reparación del portón principal de la escuela, especialmente en la parte de abajo por deterioro en su estructura.

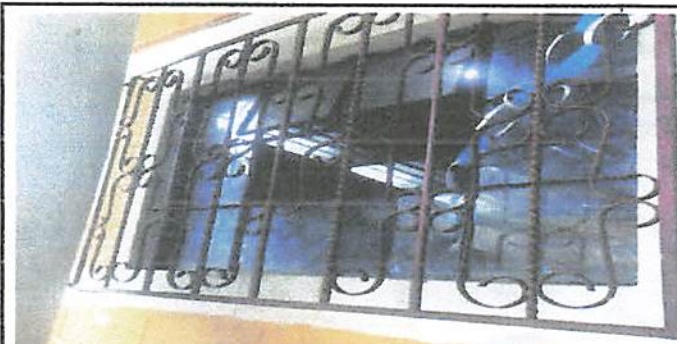
Foto 6: Sustitución de ventanas metálicas por ventanas corredizas de PVC, ya que las actuales presentan dificultades para abrirse durante el verano.
