REGISTRO FOTOGRÁFICO  
PROGRAMA DE MANTENIMIENTO DE EDIFICIOS ESCOLARES PÚBLICOS

SITUACIÓN DEFICIENCIAS DETERMINADAS

| NOMBRE DEL ESTABLECIMIENTO: | COPB ANEXA A EORM | DIRECCIÓN DEL ESTABLECIMIENTO: | Caserío Xebacin, Aldea Paley |
| CÓDIGO DEL | 04-02-2553-41 | FECHA: | 05 de septiembre del 2025 |

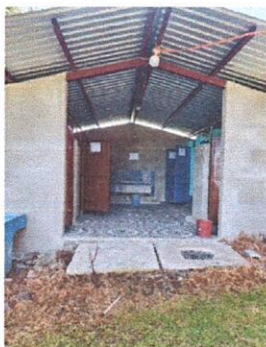
Foto 2. Suministro e instalaciónn de un porton de metal.

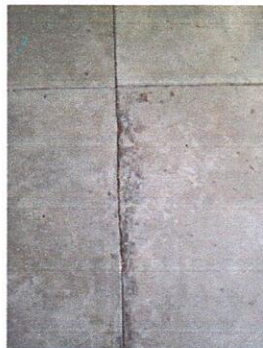
Foto 3. Sustitución de piso de torta de concreto por piso cerámico.

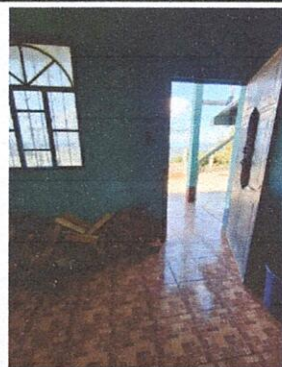
Foto 4. Mantenimiento a estructura de puerta de metal.

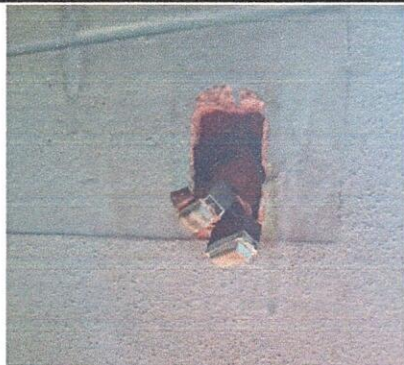
Foto1.1: Suministro e instalación de sistema eléctrico en 4 aulas, cocina, baños, bodegas, canchas, y dirección

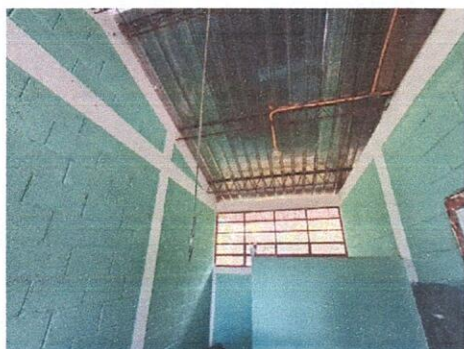
Foto1.3: Suministro e instalación de sistema eléctrico en: baños.

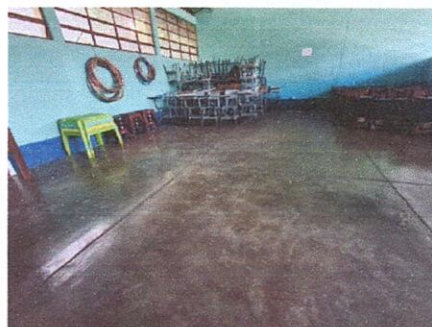
Foto1.4: Suministro e instalación de sistema eléctrico en bodegas.

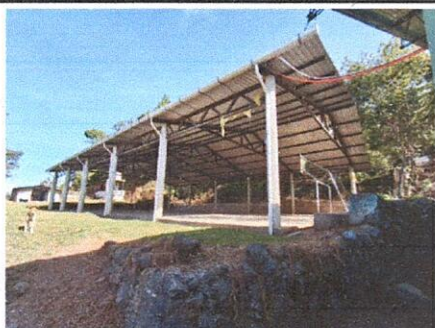
Foto1.5: Suministro e instalación de sistema eléctrico en canchas.

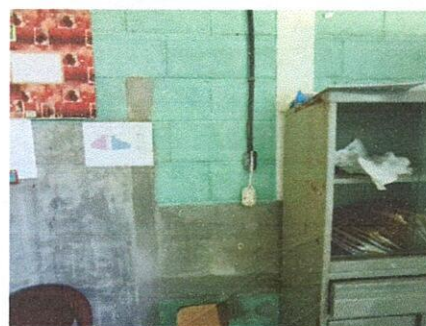
Foto1.6: Suministro e instalación de sistema eléctrico en dirección.
