SITUACIÓN DEFICIENCIAS DETERMINADAS

| NOMBRE DEL ESTABLECIMIENTO: | EORM | DIRECCIÓN DEL ESTABLECIMIENTO: | CASERIO LAS ESCOBITAS ALDEA CHIJOCON |
| CÓDIGO DEL ESTABLECIMIENTO: | 04 - 03 - 0049 - 43 | FECHA: | 15 DE ENERO DE 2025 |

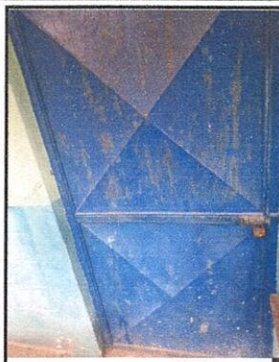
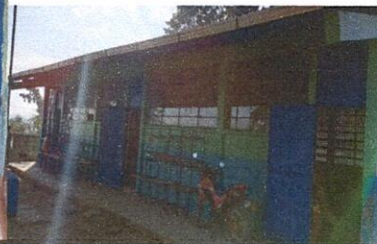
Foto1: Pintura en paredes o muros exteriores e interiores 825 m2. (paredes de division de bodegas, division de salones, etc) la pintura debe ser de aceite porque a sido la pintura aplicada con anterioridad.
