SITUACIÓN DEFICIENCIAS DETERMINADAS

| DEPARTAMENTO: | Chimaltenango | MUNICIPIO: | San Martín Jilotepeque |
| NOMBRE DEL ESTABLECIMIENTO: | INEB Rafael Alvarez Ovalle | DIRECCIÓN DEL ESTABLECIMIENTO: | Caserío Pachay, Aldea Las Lomas |
| CÓDIGO DEL ESTABLECIMIENTO: | 04-03-0078-45 | FECHA: | 5 de mayo de 2025 |

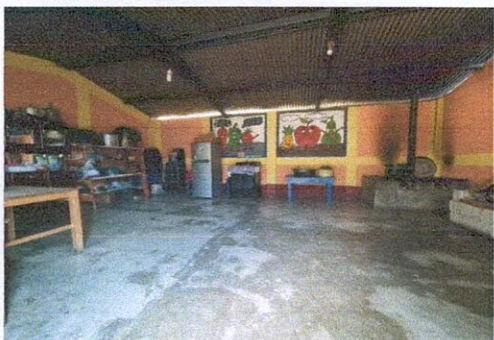
**Foto 1:** El piso poroso y sin tratar es un foco de suciedad y bacterias, difícil de limpiar e insalubre, mientras que la estufa de leña emite humo nocivo causando enfermedades respiratorias graves.

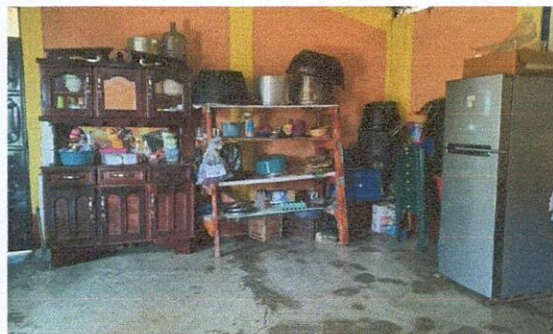
**Foto 2:** La imagen muestra cómo los enseres almacenados en estanterías abiertas y sobre muebles están expuestos al polvo, grasa y potenciales plagas. Por lo que es necesario colocar gabinetes empotrados.

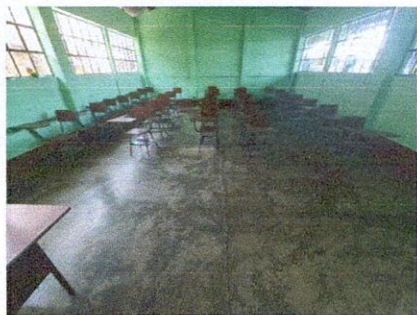
**Foto 3:** El concreto desgastado y poroso, como se observa, es un foco de polvo, alérgenos y gérmenes que deterioran la calidad del aire.

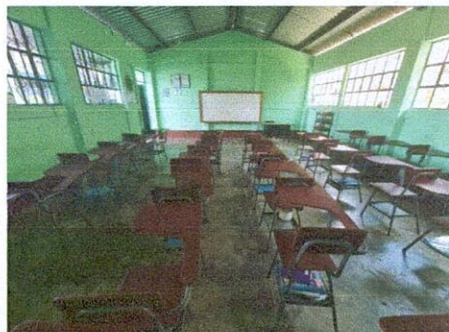
**Foto 4:** El estado irregular del piso y la falta de un acabado apropiado generan un ambiente frío, incómodo e inseguro.

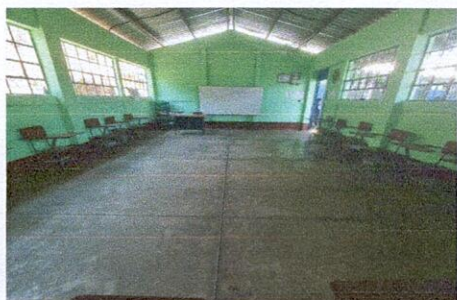
**Foto 5:** Un suelo en mal estado, como el de la foto, es una fuente de incomodidad y potenciales problemas de salud por el polvo.
