SITUACIÓN DEFICIENCIAS DETERMINADAS

PREVIO

| NOMBRE DEL ESTABLECIMIENTO: | COPB De Educación Especial anexo a EOUM Bilingüe de Educación Especial "San Juan" | DIRECCIÓN DEL ESTABLECIMIENTO: | 1era. Calle 10-57 zona 1 |
| CÓDIGO DEL ESTABLECIMIENTO: | 04-04-0017-41 | FECHA: | 29/10/2025 |

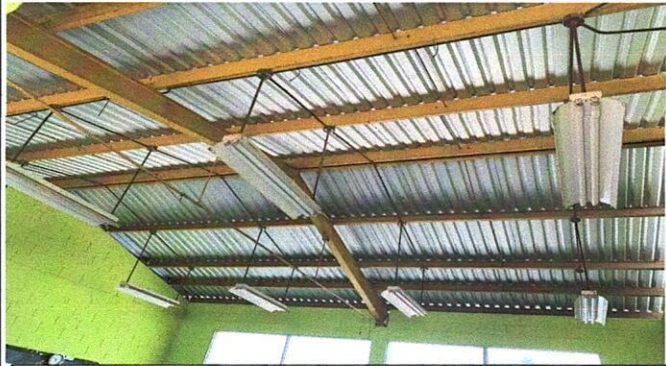
Foto1: SUSTITUCIÓN DE ENERGÍA ELÉCTRICA, SALÓN 1

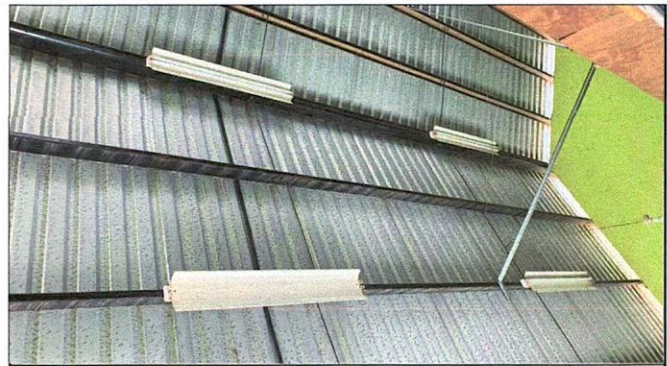
Foto 2: SUSTITUCIÓN DE ENERGÍA ELÉCTRICA, SALÓN 2.

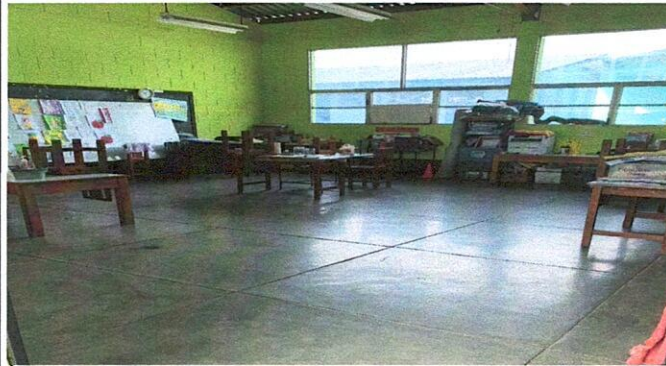
Foto 3: CAMBIO DE PISO DE CEMENTO PULIDO POR PISO ANTIDESLIZANTE. SALÓN 1.

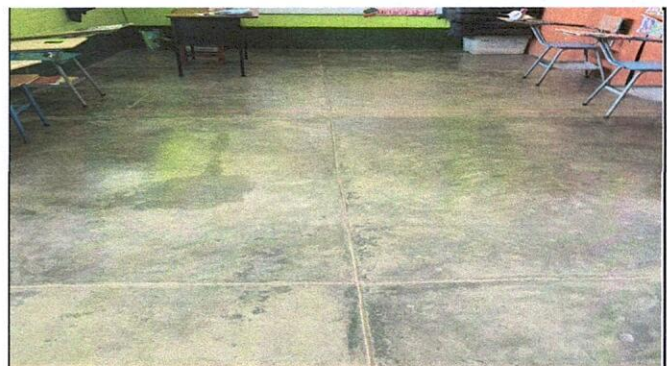
Foto 4: CAMBIO DE PISO DE CEMENTO PULIDO POR PISO ANTIDESLIZANTE. SALÓN 2.

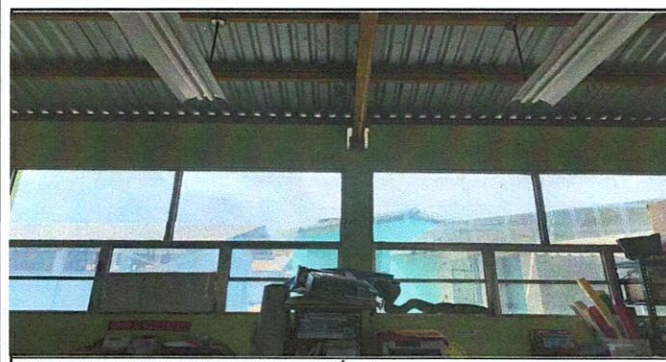
Foto 5: CAMBIO DE VENTANAS. SALÓN 1.

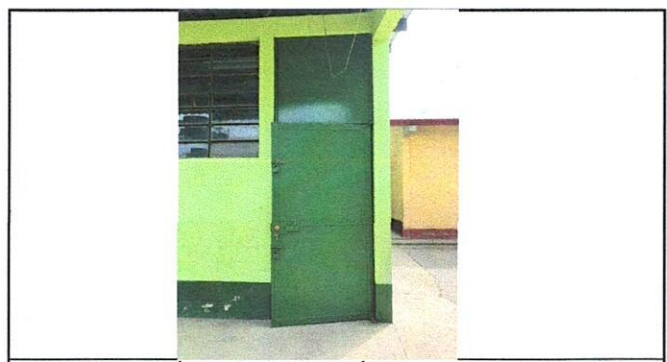
Foto 6: REPARACIÓN DE PUERTA. SALÓN.2

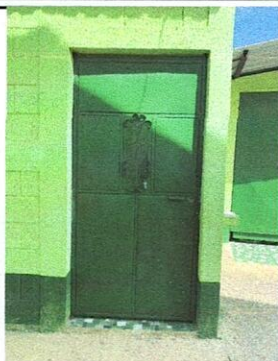
Foto 7: REPARACIÓN DE PUERTA DE COCINA.

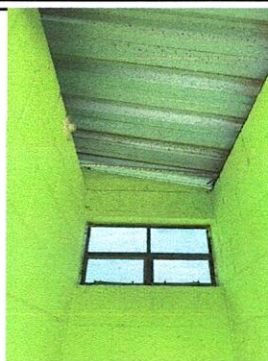
Foto 8: INSTALACIÓN DE ENERGÍA ELÉCTRICA EN SANITARIOS.

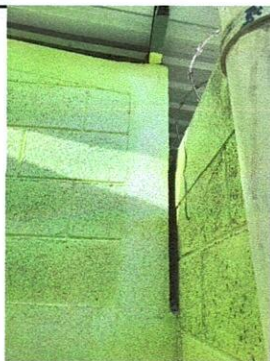
Foto 9: IMPERMEABILIZACIÓN DE PARED DE COCINA.

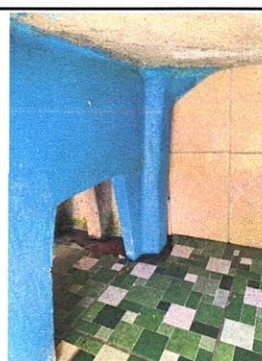
Foto 10: MANTENIMIENTO DE ÁREA DE PILA
