SITUACIÓN DEFICIENCIAS DETERMINADAS PREVIO ☒ DURANTE ☐ POSTERIOR ☐

| NOMBRE DEL ESTABLECIMIENTO: | EODP ANEXA A EORM "MARIANO ROSSELL ARELLANO" | DIRECCIÓN DEL ESTABLECIMIENTO: | 0 Avenida 0-82 zona 1 |

PROGRAMA DE MANTENIMIENTO DE EDIFICIOS ESCOLARES PÚBLICOS  
REGISTRO FOTOGRÁFICO

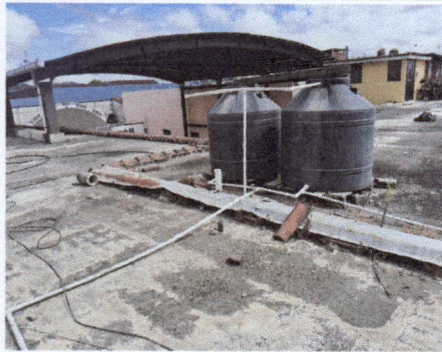
Foto1. Sustitución de dos tinacos de 1200 litros por dos tinacos de 2500 litros de agua marca rotoplast.

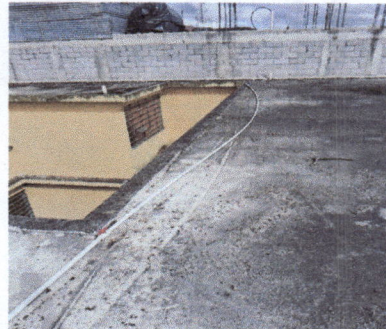
Foto2.1 Sustitución de tubería de línea principal de entrada y salida de agua para cocina y baños de hombre y mujeres en el primer nivel.

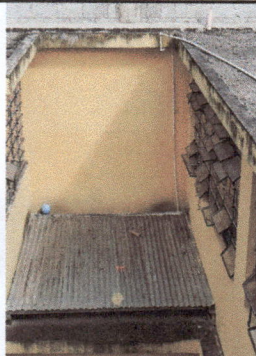
Foto2.2 Sustitución de tubería de línea principal de entrada y salida de agua para cocina y baños de hombre y mujeres en el primer nivel.
