SITUACIÓN DEFICIENCIAS DETERMINADAS

| NOMBRE DEL ESTABLECIMIENTO: | ESCUELA OFICIAL RURAL MIXTA | DIRECCIÓN DEL ESTABLECIMIENTO: | SECTOR No. 3, ALDEA SIMAJHULEU, SAN JUAN COMALAPA, CHIMALTENANGO |
| CÓDIGO DEL ESTABLECIMIENTO: | 04-04-0218-43 | FECHA: | 14 DE ENERO DE 2025 |

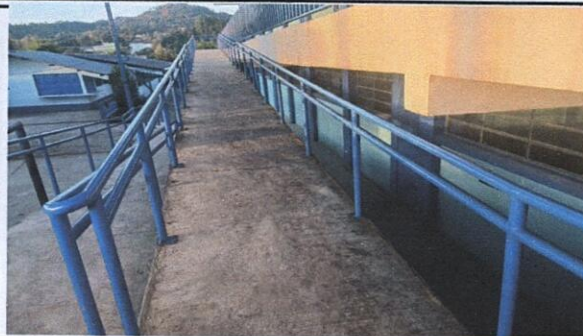
**Foto 1:** Modificación de relas para rampa, actualmente representan un peligro para los estudiantes.

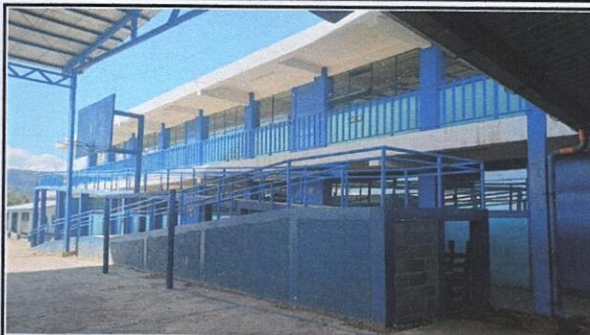
**Foto 2:** Modificación de rejas para rampa, las rejas actuales no cumplen con las medidas de seguridad necesarias.

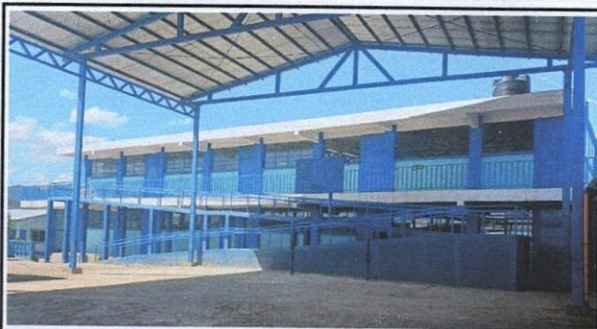
**Foto 3:** Actualmente la rampa para acceder al segundo piso está deshabilitada para los estudiantes debido al peligro que representa.

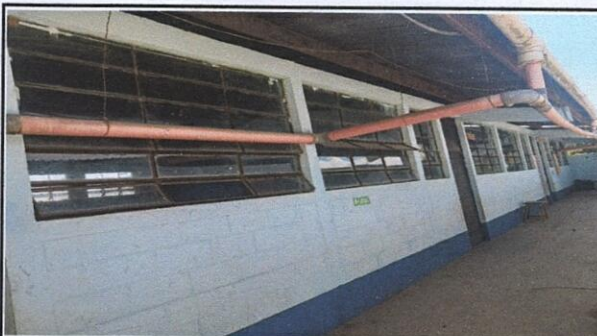
**Foto 4:** Cambio de techado para tres salones de clases, actualmente las láminas ya se encuentran muy oxidadas y deterioradas.

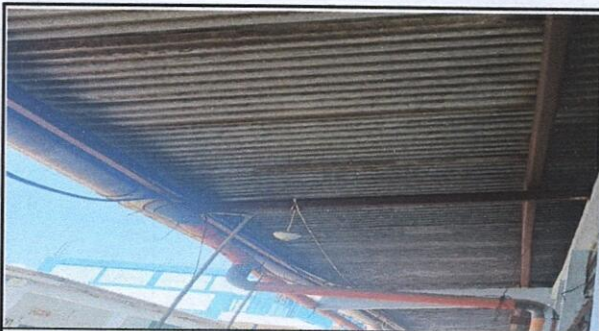
**Foto 5:** Las costaneras y láminas de tres salones de clases se encuentran oxidadas al igual que los soportes de las mismas.

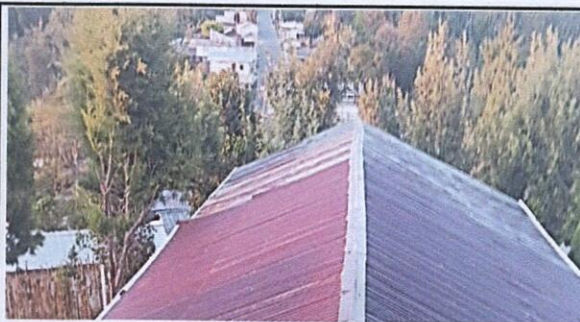
**Foto 6:** Estado deteriorado de las láminas de tres salones de clases.

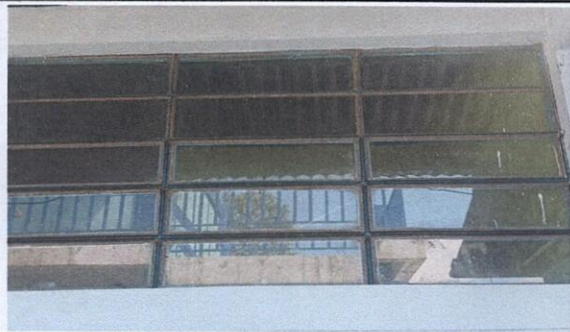
**Foto 7: Modificación de ventana de cocina para mejorar la ventilación en la misma.**
