REGISTRO FOTOGRÁFICO  
PROGRAMA DE MANTENIMIENTO DE EDIFICIOS ESCOLARES PÚBLICOS

| NOMBRE DEL ESTABLECIMIENTO: | INEB de Telesecundaria | DIRECCIÓN DEL ESTABLECIMIENTO: | Caserío Panimachavac, aldea Chajalajjá |
| CÓDIGO DEL ESTABLECIMIENTO: | 04-06-0053-45 | FECHA: | 15 de diciembre de 2025 |

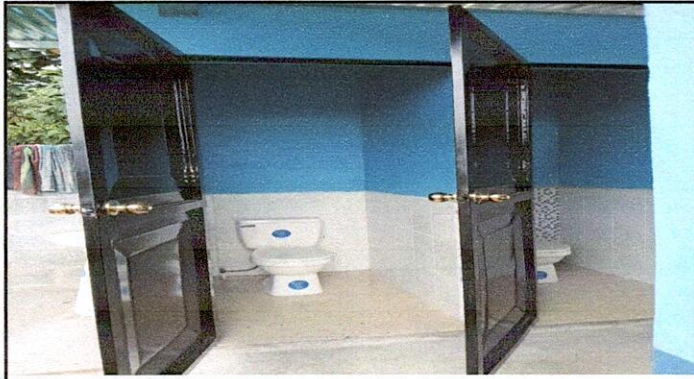
Foto 1: Implementación de 2 sanitarios por aumento de la población estudiantil.

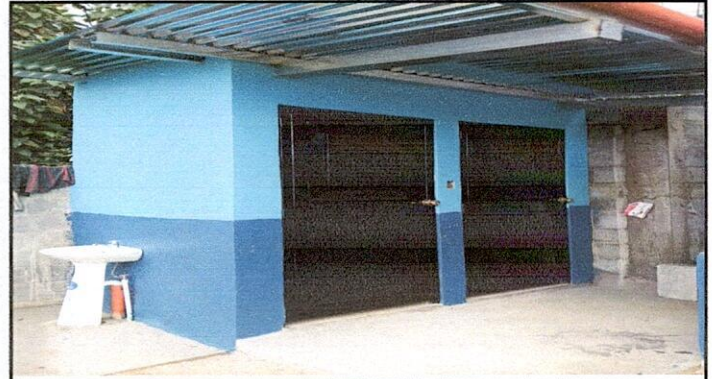
Foto 2: sanitarios con lavamanos azulejado con piso.

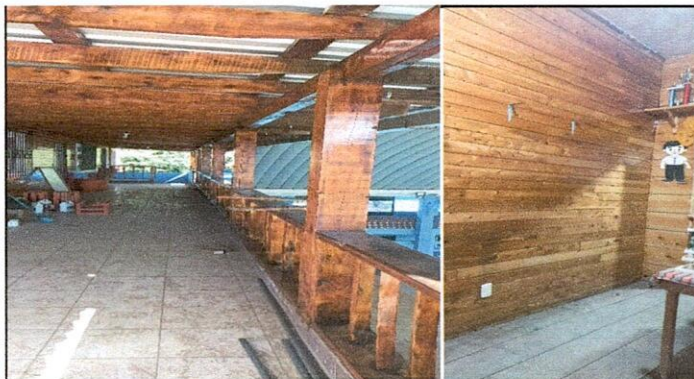
Foto 3: pintura con barniz en interior y exterior de aulas del tercer nivel.

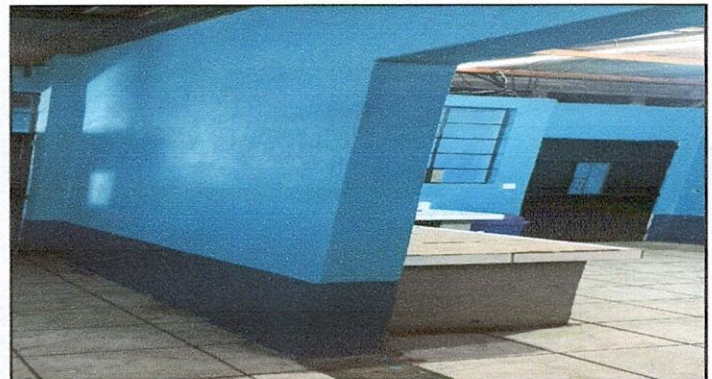
Foto 4: pintura del segundo nivel cocina

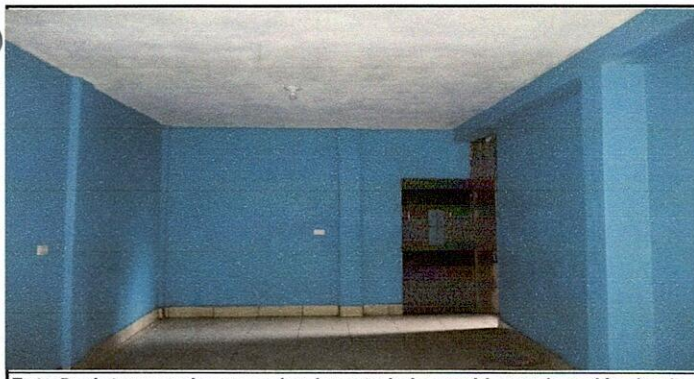
Foto 5: pintura a aula nueva donde se trabajó cernido y colocación de piso

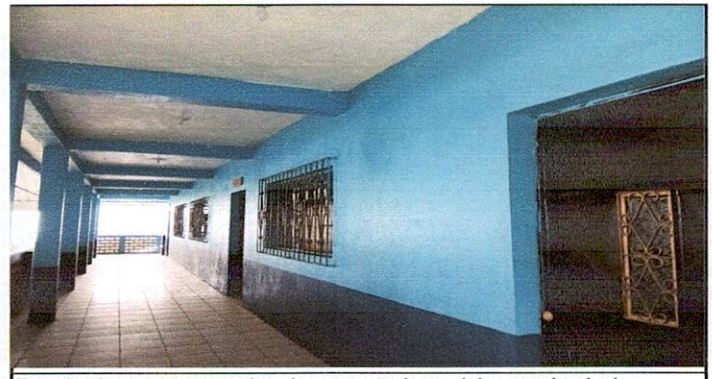
Foto 6: pintura en muros interiores y exteriores del segundo nivel.

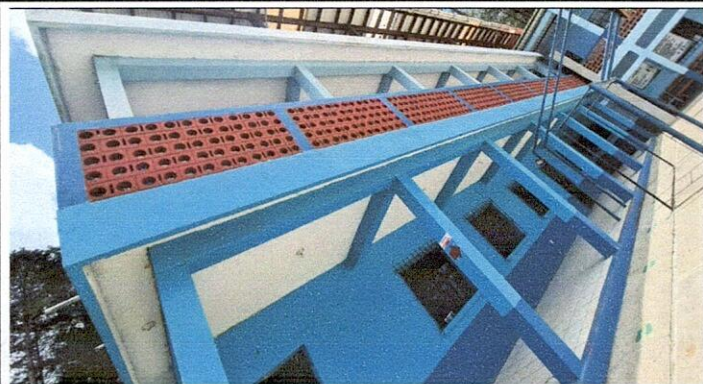
Foto 1: Reparación de sistema eléctrico del segundo nivel

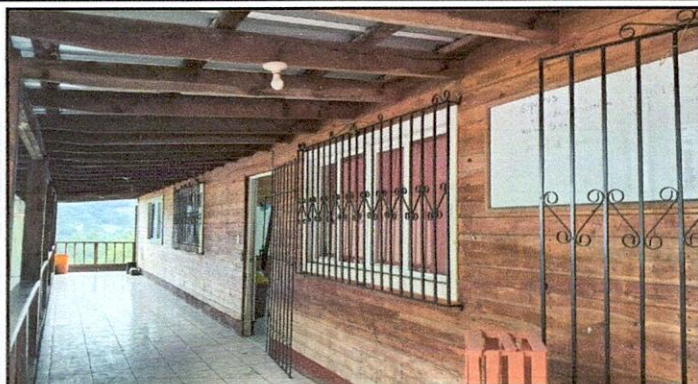
Foto 2: Reparación a sistema eléctrico. En todas las aulas del tercer nivel.

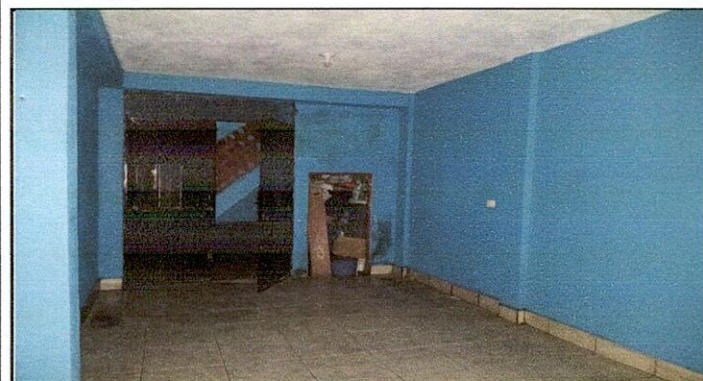
Foto 3: reparación de repello y cernido de pared, instalación de energía eléctrica y colocación de piso.

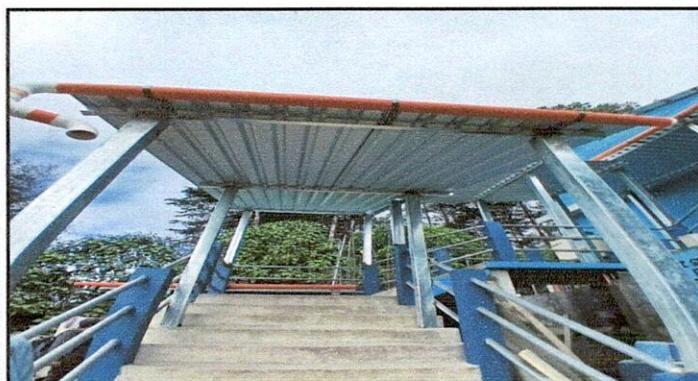
Foto 4: implementación de estructura metálica del segundo al primer nivel.

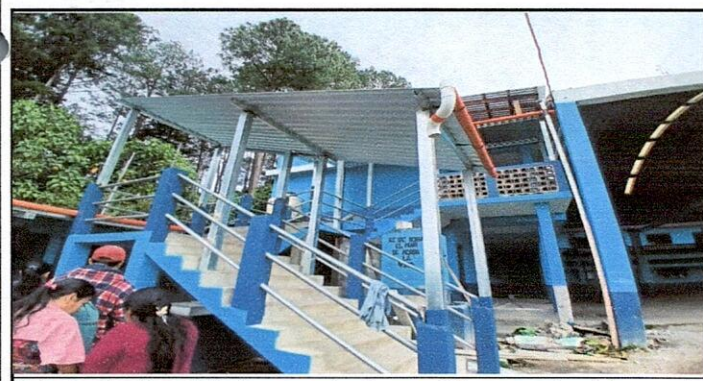
Foto 5: estructura de techo con estructura metálica en gradas del segundo al primer nivel con bajadas de agua.

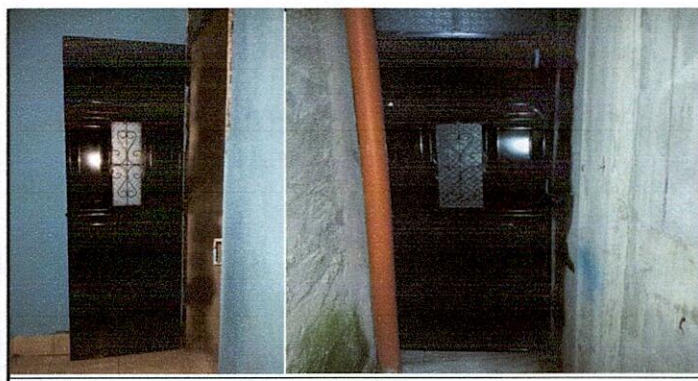
Foto 6: pintura en muros interiores y exteriores.
