SITUACIÓN DEFICIENCIAS DETERMINADAS

| NOMBRE DEL ESTABLECIMIENTO: | ESCUELA OFICIAL RURAL MIXTA | DIRECCIÓN DEL ESTABLECIMIENTO: | ALDEA PANABAJAL |
| CÓDIGO DEL ESTABLECIMIENTO: | 04-06-0329-43 | FECHA: | 13/01/2025 |

REGISTRO FOTOGRÁFICO  
PROGRAMA DE MANTENIMIENTO DE EDIFICIOS ESCOLARES PÚBLICOS

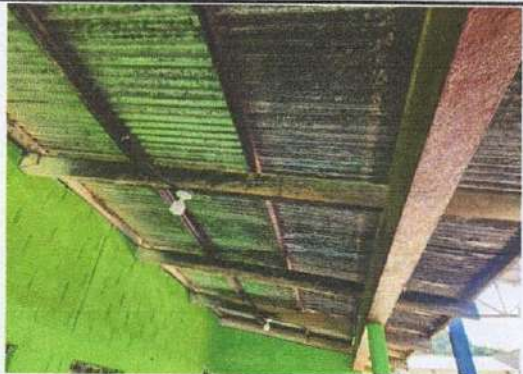
Foto 1: La lámina esta oxidada y picada, requiere cambio. También se requiere cambio de capote.

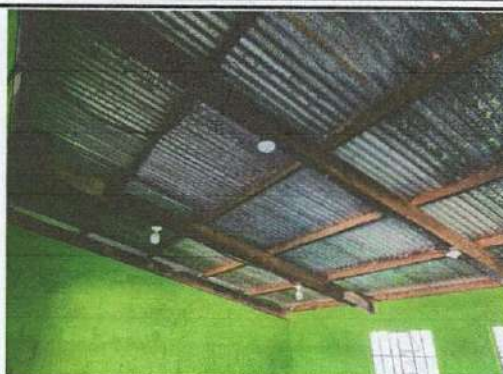
Foto 2: Se requiere cambio de costaneras de madera por costaneras galvanizadas.

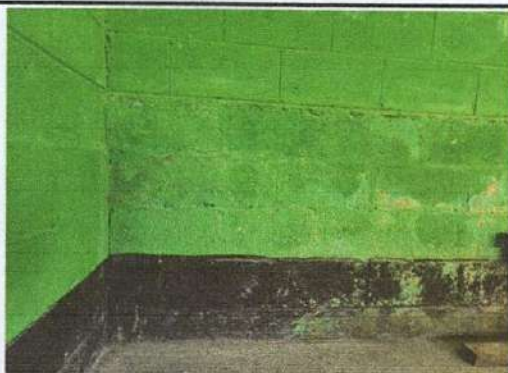
Foto 3: Las paredes del salón de primero A, están dañadas por la humedad.

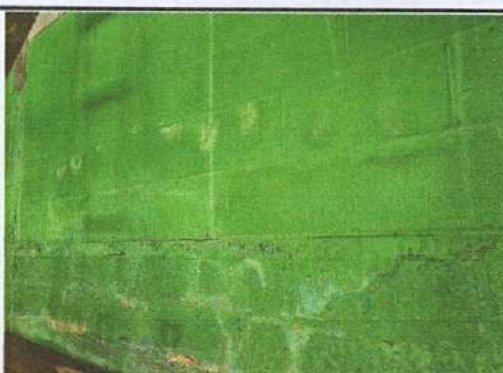
Foto 4: Se requiere cernido en las paredes.

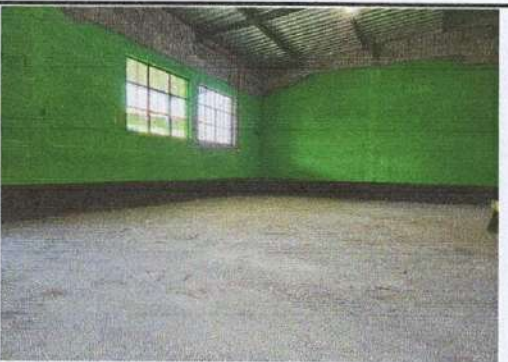
Foto 5: Se necesita instalar piso cerámico en el salón, ya que la torta de cemento acumula polvo y es difícil de limpiar.

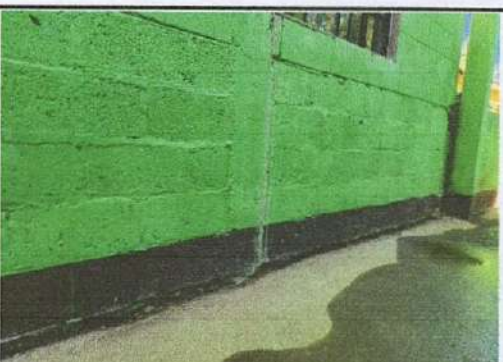
Foto 6: Se requiere proteger los cimientos y la pared inferior del salón.

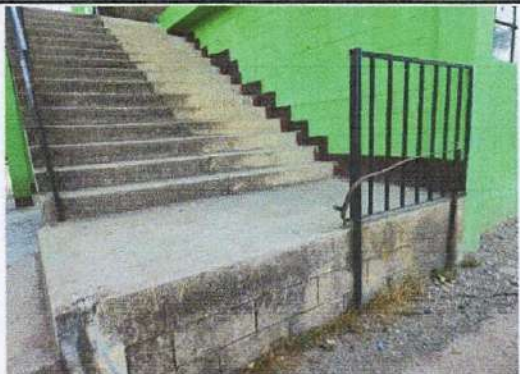
Foto 1: La baranda está incompleta y se mueve.

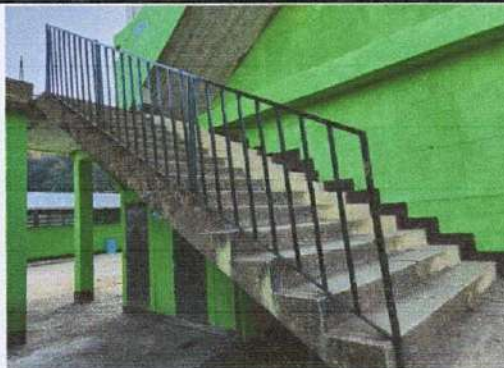
Foto 2: La baranda no presenta estabilidad ni firmeza, los hierros sujetadores son muy delgados.

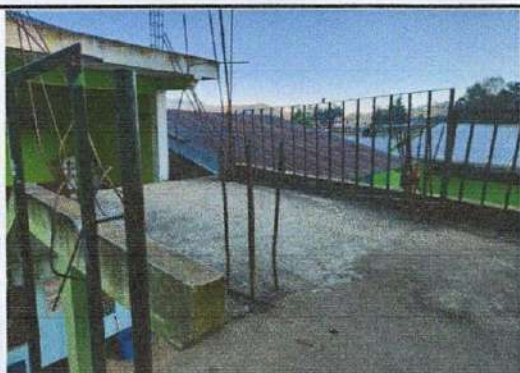
Foto 3: En ésta área carece de baranda.

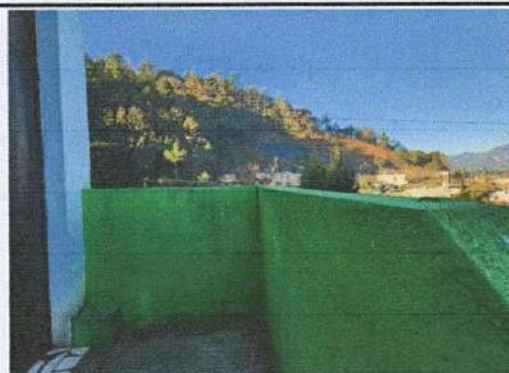
Foto 4: Se requiere instalación de baranda en el tercer nivel ya que la pared es muy baja, se constituye un riesgo.

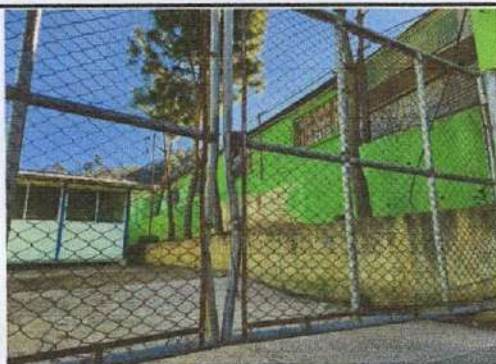
Foto 5: Los tubos del portón están doblados y quebarados.

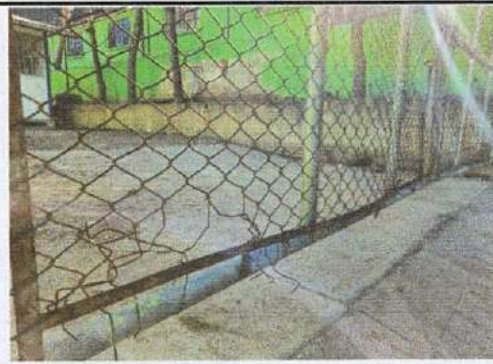
Foto 6: Se requiere cambio de malla y ampliación del portón en la parte de abajo, ya que está en alto.

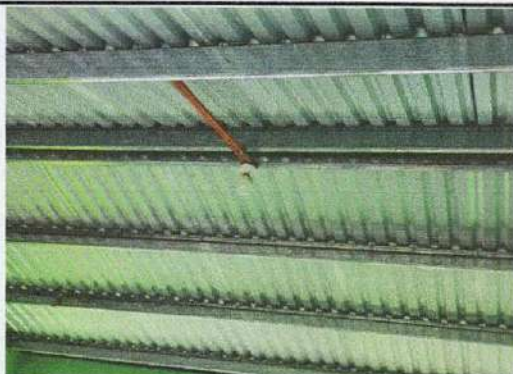
Foto 1: Cuatro salones tienen poca iluminación eléctrica, sólo cuentan con una plafonera y un foco.

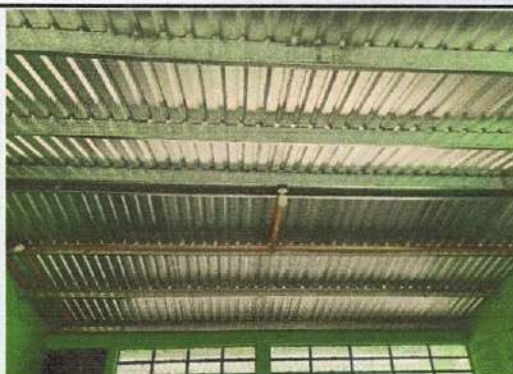
Foto 2: Los salones son muy oscuros ya que tienen poca iluminación.

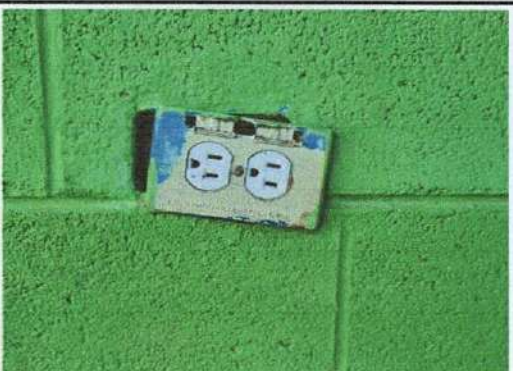
Foto 3: Los tomacorrientes están quebrados y fuera de su lugar.

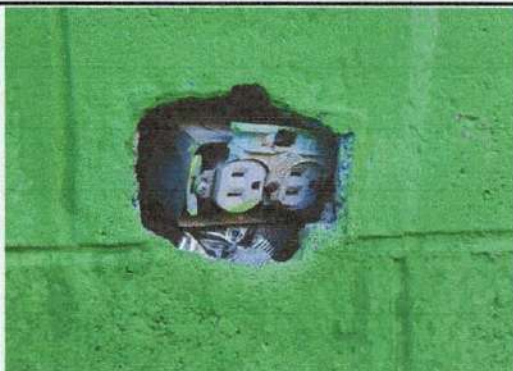
Foto 4: Algunos tomacorrientes ya no son funcionales, y otros presentan riesgo.

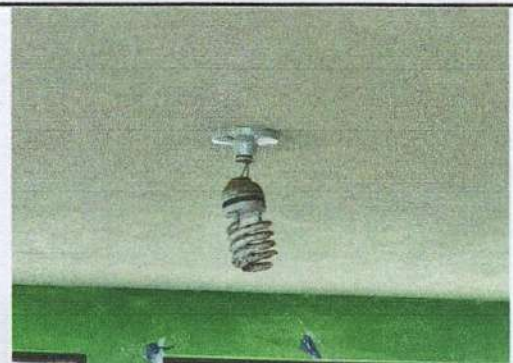
Foto 5: Se requieren cambios de focos, los actuales ya no son funcionales en algunos salones.

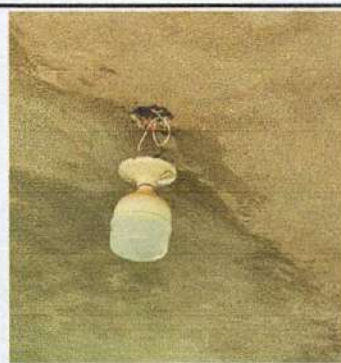
Foto 6: Se tienen plafoneras que ya no son funcionales.

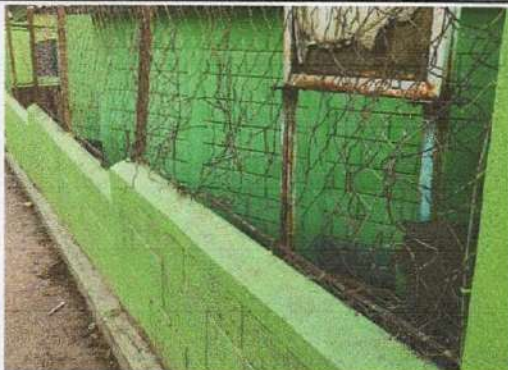
Foto 1: Se requiere cambio de malla del cerco perimetral deteriorado.

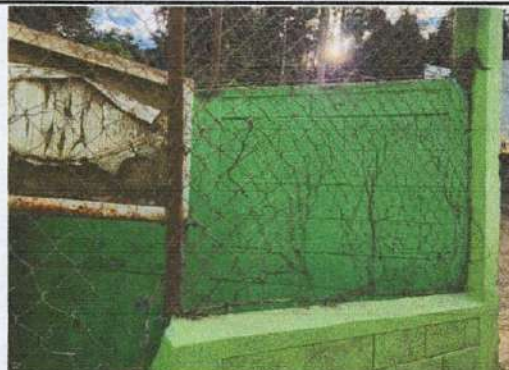
Foto 2: La malla del cerco ya no está en condiciones adecuadas.

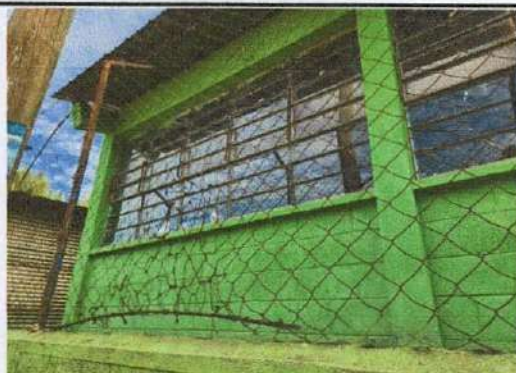
Foto 3: Varias partes del cerco tiene remiendos con alambre de amarre.

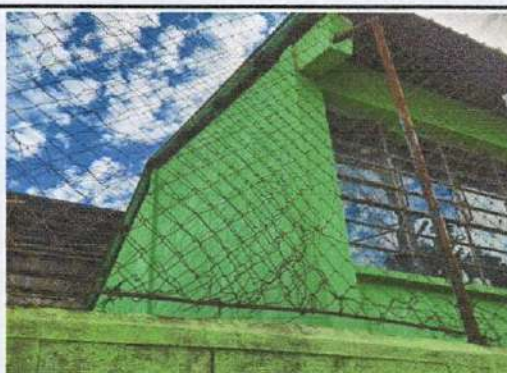
Foto 4: El cerco ya no cumple con su funcionalidad.

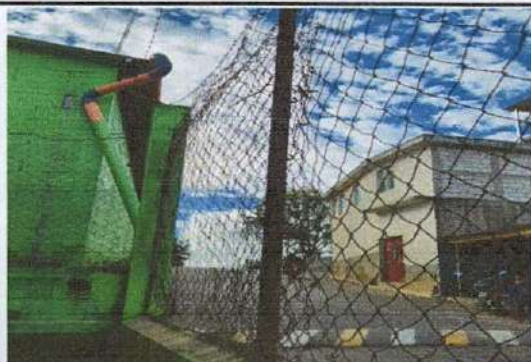
Foto 5: Los alambres salidos de la malla representan riesgos.

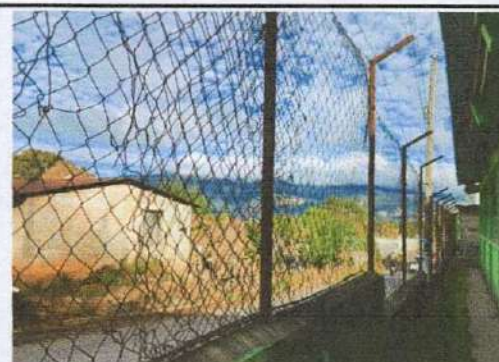
Foto 6: La malla del cerco ya no tiene estabilidad ni tensión, es necesario colocar tubos galvanizados en la parte superior del cerco.
