SITUACIÓN DEFICIENCIAS DETERMINADAS:

| DEPARTAMENTO: | Chimaltenango | MUNICIPIO: | Tecpán Guatemala |
| NOMBRE DEL ESTABLECIMIENTO: | Escuela Oficial Rural Mixta | DIRECCIÓN DEL ESTABLECIMIENTO: | Caserio Xetonox |
| CÓDIGO DEL ESTABLECIMIENTO: | 04-06-0576-43 | FECHA: | 15 de octubre de 2025 |

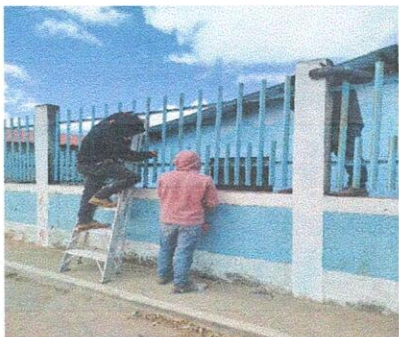
Foto 1: es necesario repintar las rejas de circulacion de la fachada de la escuela

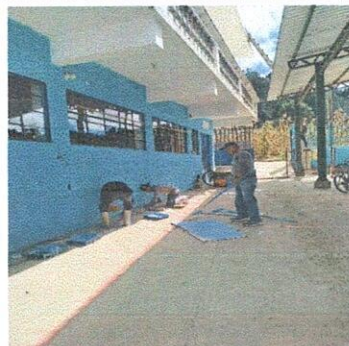
Foto 2: Pintar el establecimiento.

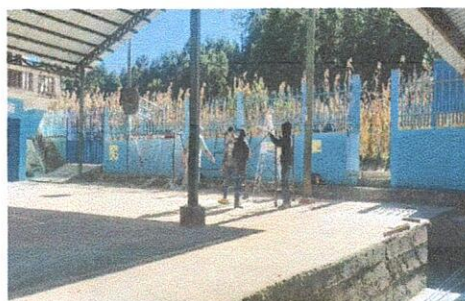
Asegurar bigas de techado.

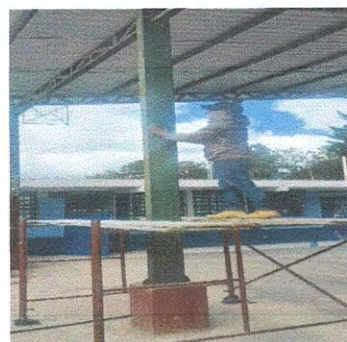
Foto 6: Repintar marco combinado y aros

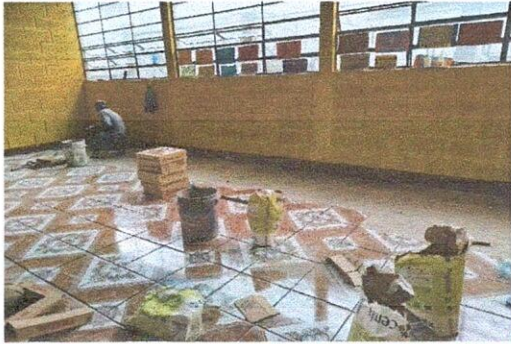
Foto 1: cambio de piso para un aula, la cual tiene una parte de torta y itra con piso granito dañado.

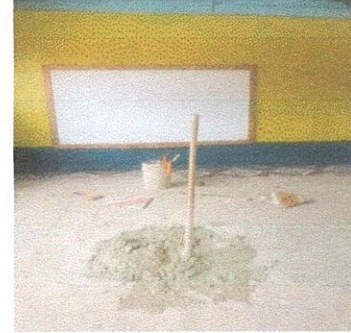
Foto 2: cambio de piso en un aula la cual esta undida y agrietada.

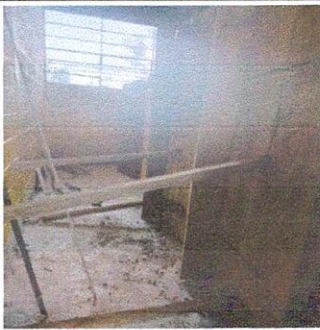
Foto 3: trabajos de reforzamiento en los pines de los servicios sanitario ya que algunas puertas estan por caerse.

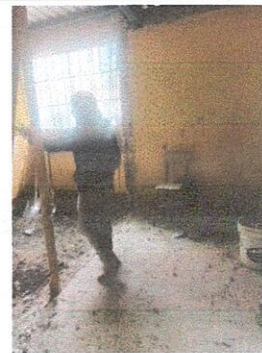
se botará esta columna que obstruye el aula y se reforzara des de columnas

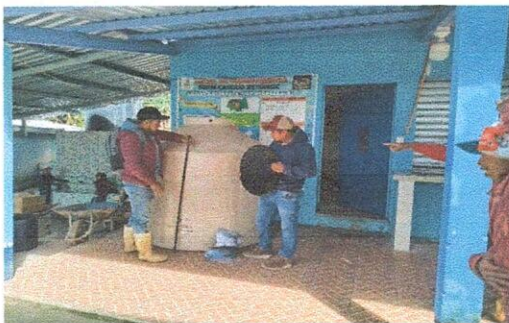
Foto 5: Se colocara un tinaco que avastece directaente a sanitarios ya que este se encuentra improvisado

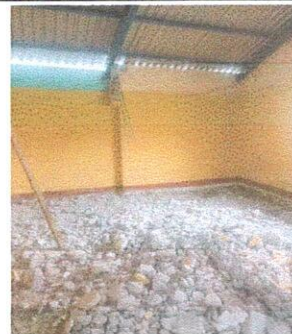
Foto 6: se boto parte de pared que no permite el trabajo en el aula, y se reforzara en laterales
