SITUACIÓN DEFICIENCIAS DETERMINADAS:

| NOMBRE DEL ESTABLECIMIENTO: | Escuela Oficial Rural Mixta | DIRECCIÓN DEL ESTABLECIMIENTO: | Caserío Xetono |
| CÓDIGO DEL ESTABLECIMIENTO: | 04-06-0576-43 | FECHA: | 24 de noviembre de 2025 |

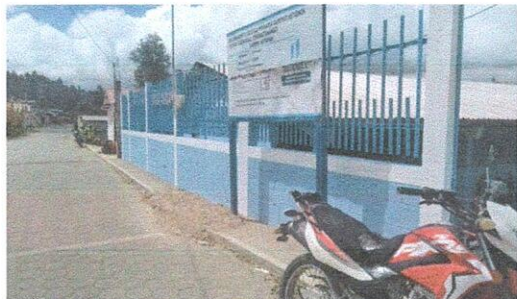
Foto 1: repintado de rejas de circulación de la fachada de la escuela

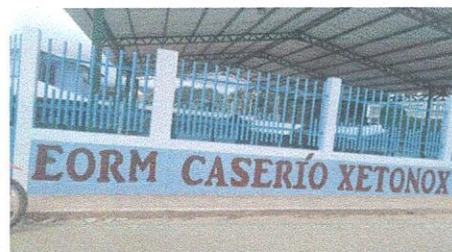
Foto 2: Pintada de la fachada del establecimiento.

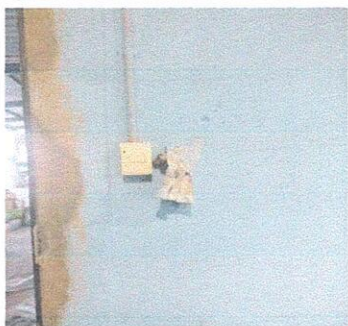
Foto 3: Conexión de energía eléctrica en un aula.

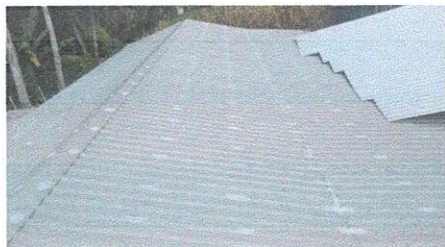
Foto 5: reparación de techo por goteras en tornillos flojos.

Asegurar bigas de techado.

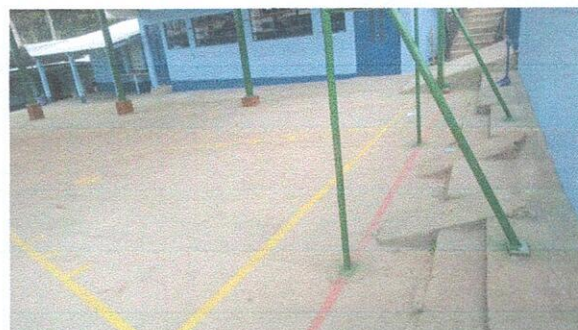
Foto 6: Repintada de marco combinado y aros

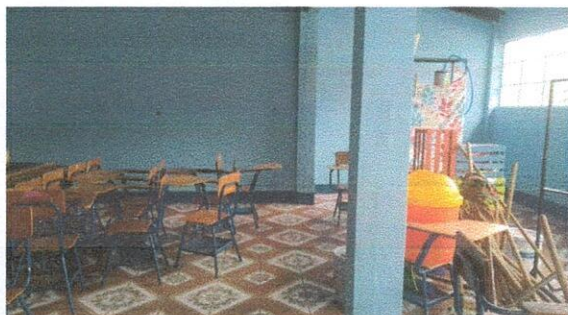
Foto 1: Se realizó cambio de piso para un aula, la cual tiene una parte de torta y otra con piso granito dañado.

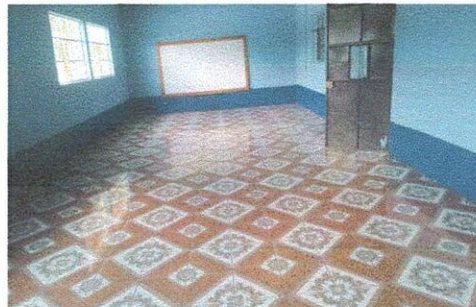
Foto 2: Se realizó cambio de piso en un aula la cual esta undida y agrietada.

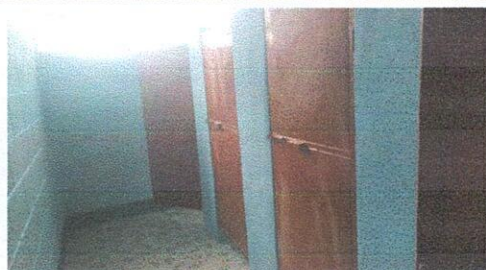
Foto 3: En los servicios sanitarios se le realizó trabajos de reforzamiento en los pines de los servicios sanitario ya que algunas puertas están por caerse.

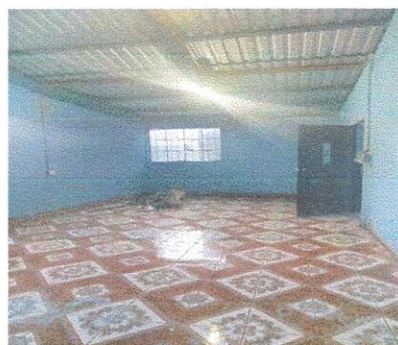
se botó esta columna que obstruye el aula y se reforzará desde las columnas

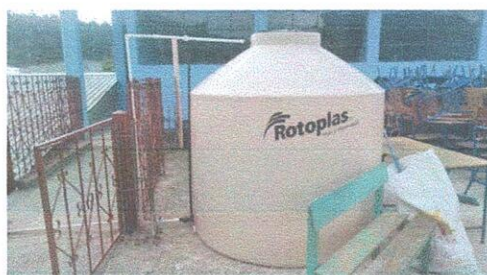
Foto 5: Se colocó un tinaco que abastece directamente a sanitarios ya que este se encuentra improvisado

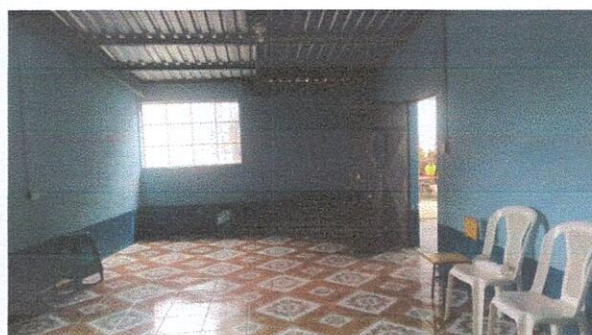
Foto 6, se botó parte de pared que no permite el trabajo en el aula, y se reforzará en laterales
