REGISTRO FOTOGRÁFICO  
PROGRAMA DE MANTENIMIENTO DE EDIFICIOS ESCOLARES PÚBLICOS

PRA-FOR-123  
Versión 1

| NOMBRE DEL ESTABLECIMIENTO: | INEB San Carlos | DIRECCIÓN DEL ESTABLECIMIENTO: | cuarto cantón, Colonia San Carlos |
| CÓDIGO DEL ESTABLECIMIENTO: | 04-12-0020-45 | FECHA: | 29/10/25 |

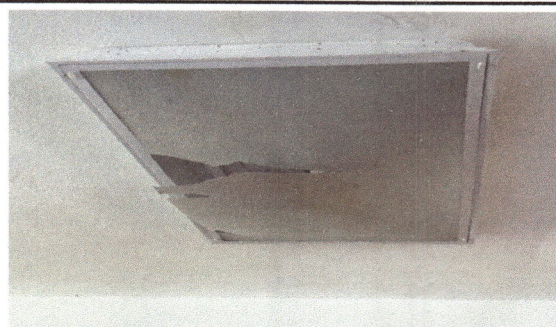
Foto 4: se ha detectado que las lámparas presentan deterioro y que algunas de ellas no están funcionando, por lo que requieren revisión y reparación

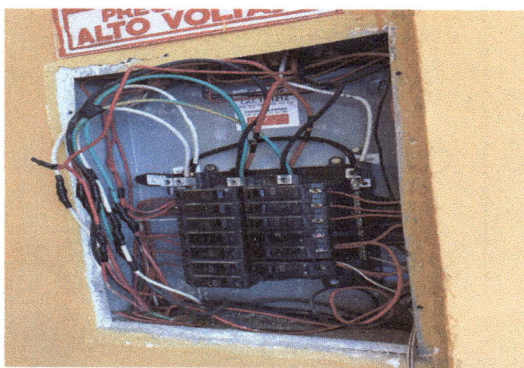
Foto 5: la red eléctrica presenta fallas y deterioro, lo que requiere revisión y reparación urgente para garantizar su correcto funcionamiento y seguridad

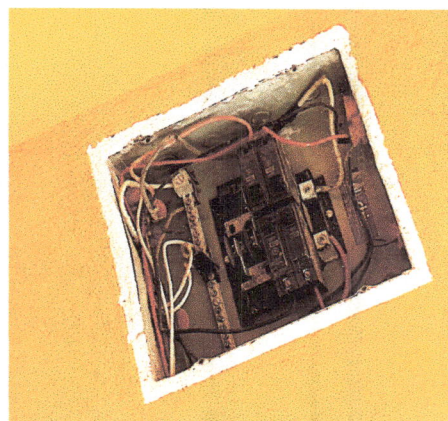
Foto 6: la red eléctrica presenta fallas y deterioro, lo que requiere revisión y reparación urgente para garantizar su correcto funcionamiento y seguridad

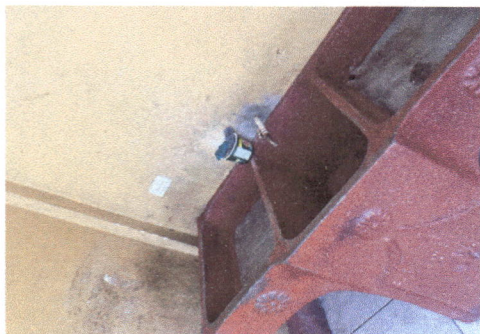
Foto 7: se requiere la colocación de azulejos en la pared del área de la pila, ya que actualmente se encuentra muy sucia

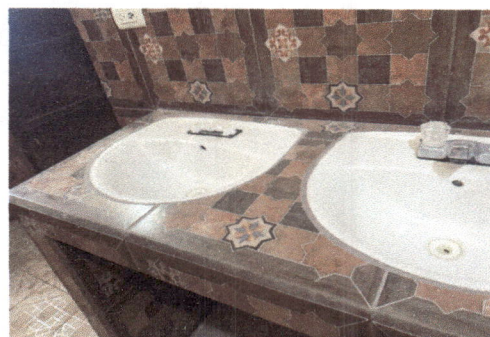
Foto 8: se ha detectado que los lavamanos presentan fallas y deterioro, por lo que requieren reparación para garantizar su correcto funcionamiento

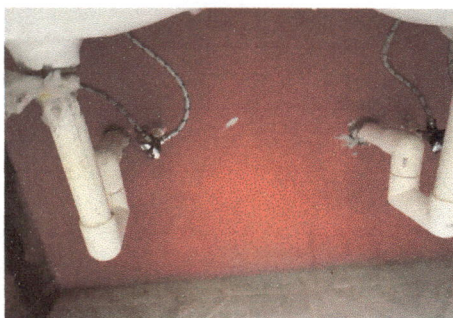
Foto 9: se ha detectado que los sifones de los lavamanos presentan deterioro y requieren revisión o reemplazo para asegurar su correcto funcionamiento

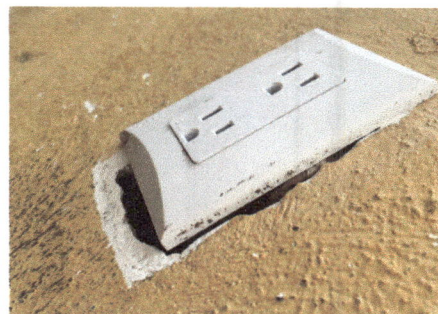
Foto 10: los tomacorrientes presentan deterioro y requieren revisión o reemplazo para garantizar su correcto funcionamiento y seguridad

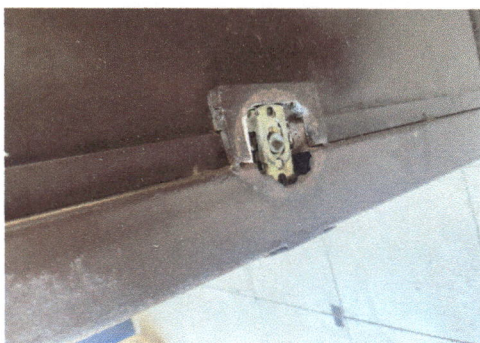
Foto 11: se ha detectado que las chapas presentan desgaste y daños, lo que dificulta su correcto funcionamiento y requiere reemplazo para garantizar la seguridad de las puertas

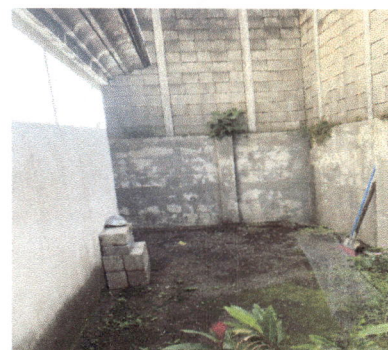
Foto 12: se propone la implementación de una bodega que permita el almacenamiento adecuado y seguro de materiales, herramientas y equipos, optimizando el espacio disponible y facilitando la organización

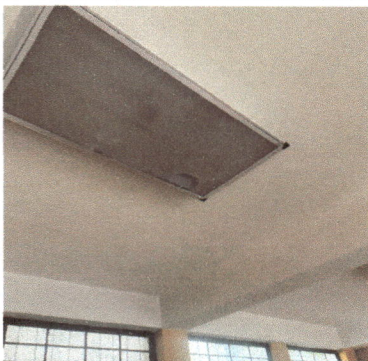
Foto 13: La fotografía muestra una lámpara dañada

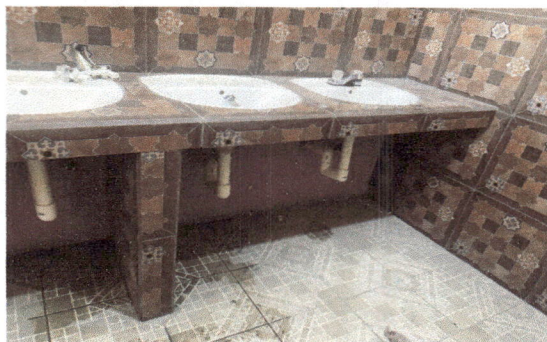
Foto 14: Los lavamanos no se encuentran funcionando, se encuentran en mal estado

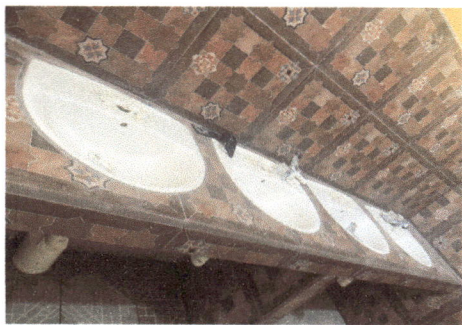
Foto 15: los lavamanos presentan deterioro y carecen de las llaves de los chorros, lo que impide su correcto funcionamiento y requiere reparación o reemplazo

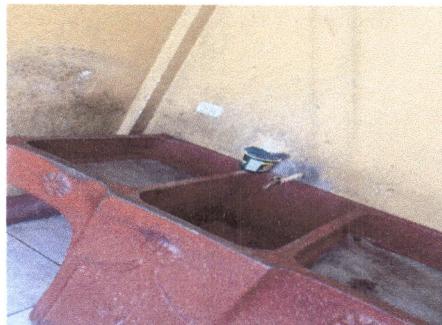
Foto 16: la pared donde se encuentra la pila se encuentra muy sucia debido al uso diario

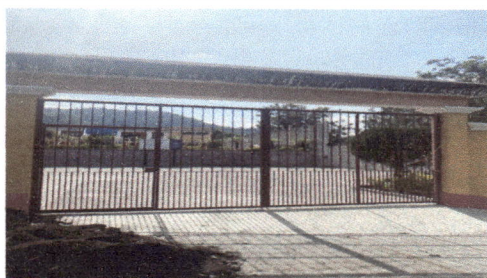
Foto 17: los portones del centro educativo requieren una nueva capa de pintura para mejorar su apariencia y protección. Además, sería recomendable cubrirlos o reforzarlos para garantizar la seguridad de los alumnos y prevenir posibles riesgos

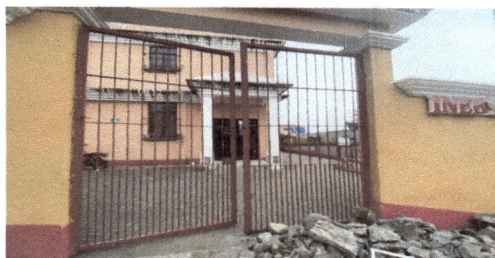
Foto 18: los portones del centro educativo requieren una nueva capa de pintura para mejorar su apariencia y protección. Además, sería recomendable cubrirlos o reforzarlos para garantizar la seguridad de los alumnos y prevenir posibles riesgos
