REGISTRO FOTOGRÁFICO  
PROGRAMA DE MANTENIMIENTO DE EDIFICIOS ESCOLARES PÚBLICOS

PRA-FOR-123  
Versión 1

Ministerio de Educación

| NOMBRE DEL ESTABLECIMIENTO: | INEB San Carlos | DIRECCIÓN DEL ESTABLECIMIENTO: | cuarto cantón, Colonia San Carlos |

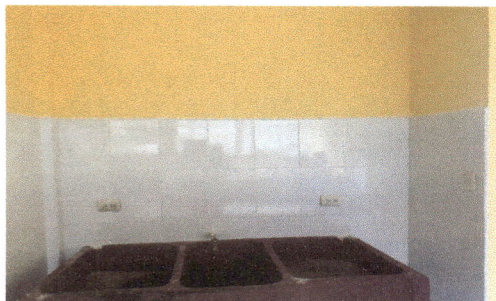
Foto 1: colocación de azulejo en el área de la pila una vez finalizada la reparación, en la imagen se observa el área de la pila con los azulejos dejando el área en condiciones adecuadas para su uso y mantenimiento

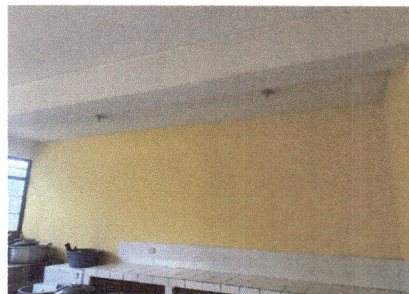
Foto 2: pintura en el área de cocina una vez finalizada la reparación. En la imagen se observa el área de la cocina con la pintura ya aplicada, presentando un limpio. Las paredes muestran buena cobertura, sin manchas

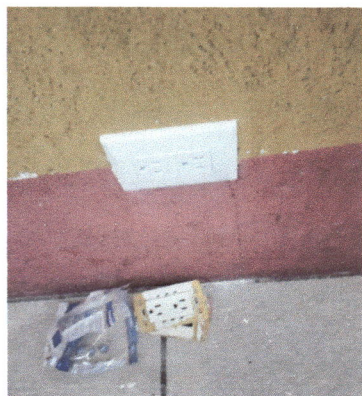
Foto 3: cambio de tomacorrientes una vez finalizada la reparación, en la imagen se observan los tomacorrientes ya reemplazados y correctamente instalados, evidenciando su correcto funcionamiento.

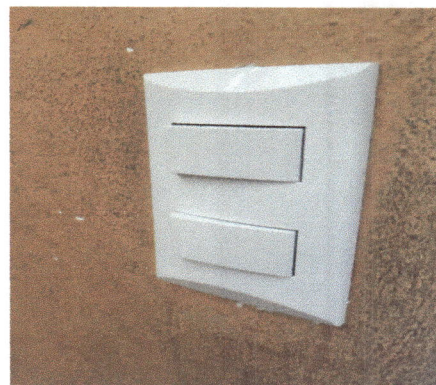
Foto 4: en la imagen se observan los interruptores ya reemplazados y correctamente instalados. Los interruptores se encuentran en correcto funcionamiento y el trabajo fue concluido satisfactoriamente.

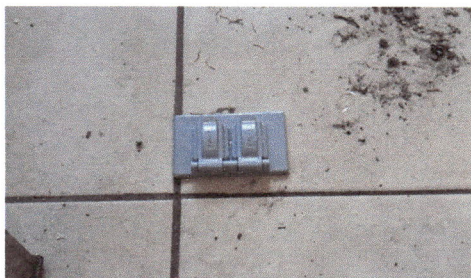
Foto 5: en la imagen se observan los tomacorrientes de piso ya reemplazados y correctamente instalados. Los nuevos dispositivos presentan una fijación adecuada y funcionamiento correcto

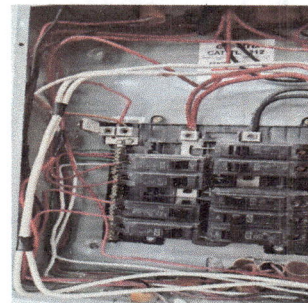
Foto 6: en la imagen se observa el tablero eléctrico tras concluir los trabajos de reparación. El cableado se aprecia correctamente organizado y asegurado, con las conexiones firmes en los interruptores. El sistema quedó en condiciones adecuadas para su correcto funcionamiento y uso.

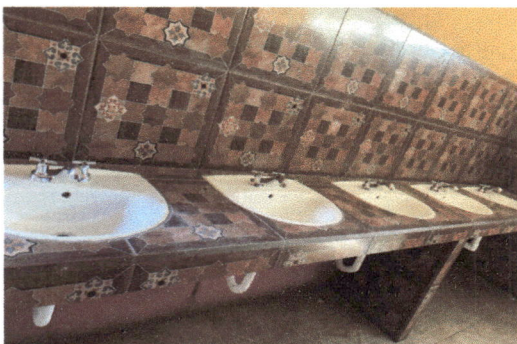
Foto 7: en la imagen se observa los lavamanos con los chorros nuevos correctamente instalados, se muestra ordenada, evidenciando que el trabajo fue concluido satisfactoriamente y que el lavamanos está en buenas condiciones para uso.

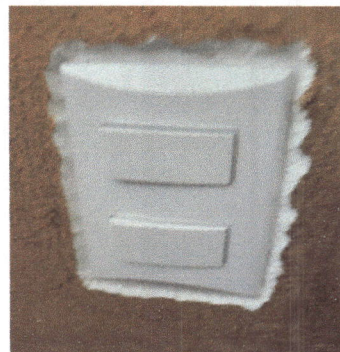
Foto 8: en la imagen se observan los interruptores nuevos correctamente instalados y fijados en su lugar, evidenciando que el trabajo fue concluido satisfactoriamente y que las instalaciones eléctricas están en buenas condiciones

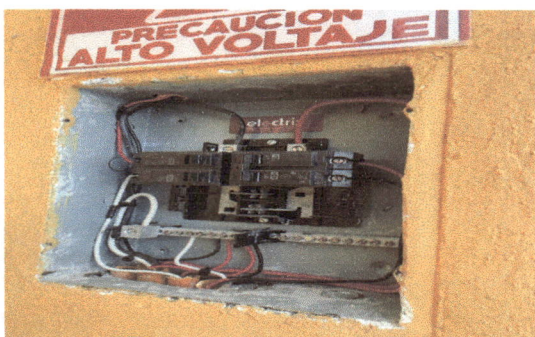
Foto 9: en la imagen se observa el tablero eléctrico tras concluir los trabajos de reparación. El cableado se aprecia correctamente organizado y asegurado, con las conexiones firmes en los interruptores. El sistema quedó en condiciones adecuadas para su correcto funcionamiento y uso.

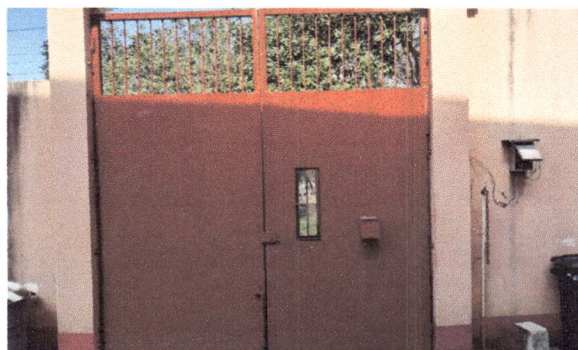
Foto 10: La reparación del portón tras finalizar la reparación, en la imagen se muestra el portón reparado evidenciando un trabajo concluido de manera satisfactoria y dejando el portón en buenas condiciones

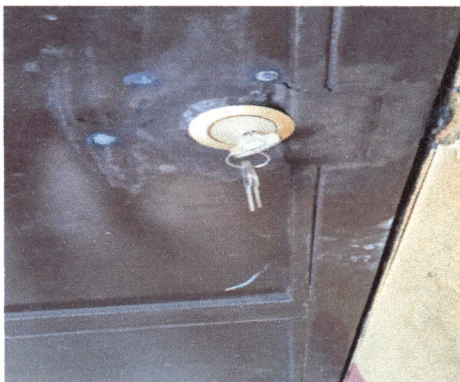
Foto 11: en la imagen se observan las chapas nuevas instaladas correctamente en las puertas funcionando adecuadamente evidenciando que el trabajo fue concluido satisfactoriamente

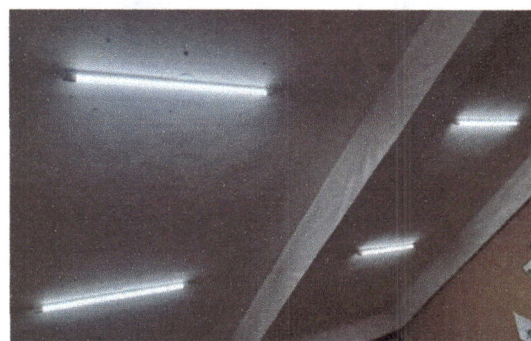
Foto 12: en la imagen se observa el área con las lámparas ya reemplazadas y correctamente instaladas. Todas se encuentran en funcionamiento, proporcionando una iluminación adecuada

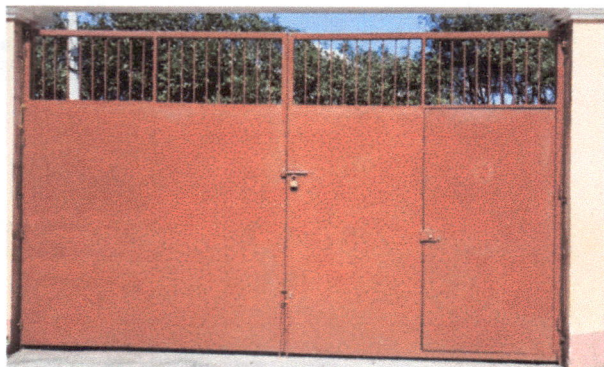
Foto 13: la reparación del portón tras finalizar la reparación, en la imagen se muestra el proton reparado evidenciando un trabajo concluido de manera satisfactoria y dejando el portón en buenas condiciones

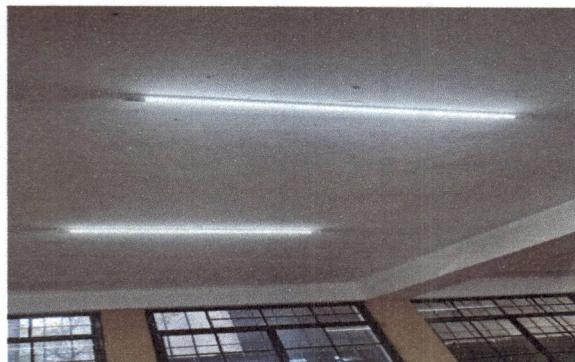
Foto 14: en la imagen se observa el área con las lámparas ya reemplazadas y correctamente instaladas. Todas se encuentran en funcionamiento, proporcionando una iluminación adecuada

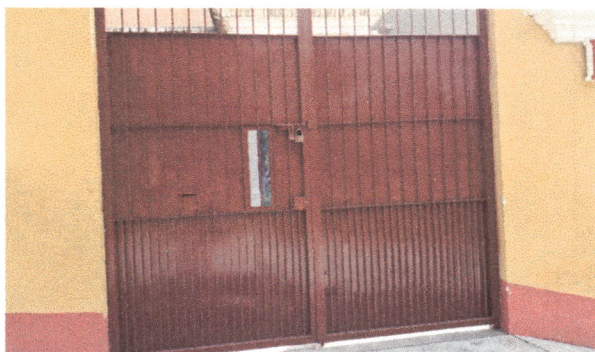
Foto 15: la reparación del portón tras finalizar la reparación, en la imagen se muestra el proton reparado evidenciando un trabajo concluido de manera satisfactoria y dejando el portón en buenas condiciones

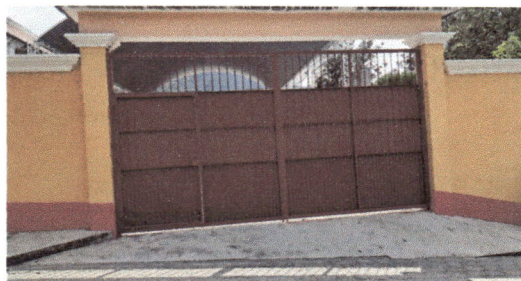
Foto 17: La reparación del portón tras finalizar la reparación, en la imagen se muestra el proton reparado evidenciando un trabajo concluido de manera satisfactoria y dejando el portón en buenas condiciones

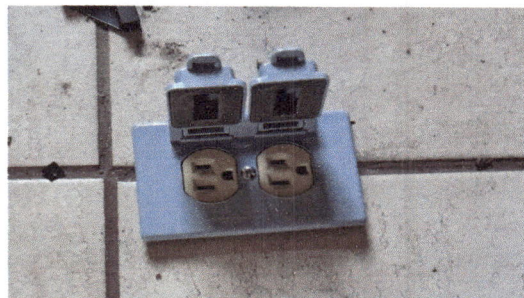
Foto 18: en la imagen se observan los tomacorrientes de piso ya reemplazados y correctamente instalados. Los nuevos dispositivos presentan una fijación adecuada y funcionamiento correcto
