SITUACIÓN DEFICIENCIAS DETERMINADAS

| NOMBRE DEL ESTABLECIMIENTO: | ESCUELA OFICIAL URBANA MIXTA INTEGRAL JV | DIRECCIÓN DEL ESTABLECIMIENTO: | 2A. AVE. 0-69 ZONA 1 CANTÓN LA UNIÓN |
| CÓDIGO DEL ESTABLECIMIENTO: | 0414 2592 43 | FECHA: | 15 DE ENERO DE 2025 |

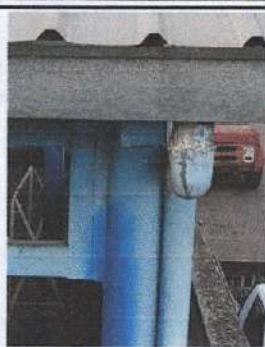
Foto 1: CANALES Y BAJADAS DE AGUA PLUVIAL.

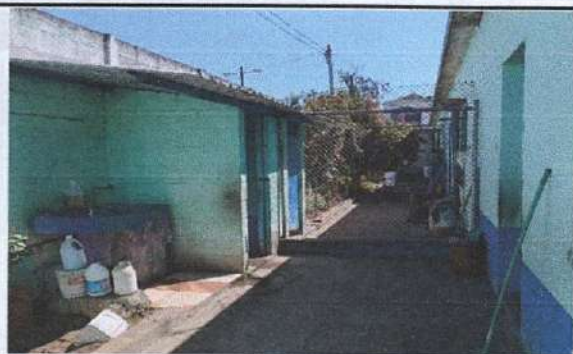
Foto 2: CANALES Y BAJADAS DE AGUA PLUVIAL.

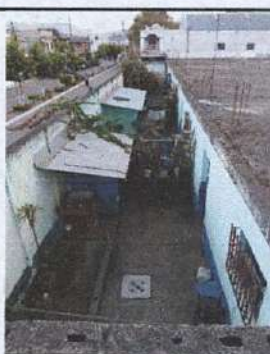
Foto 3: ESTRUCTURA DE TECHO Y CUBIERTA DE LAMINA.

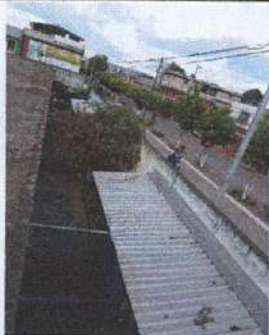
Foto 4: ESTRUCTURA DE TECHO Y CUBIERTA DE LAMINA.

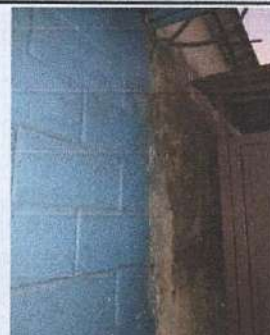
Foto 5: ESTRUCTURA DE TECHO Y CUBIERTA DE LAMINA.

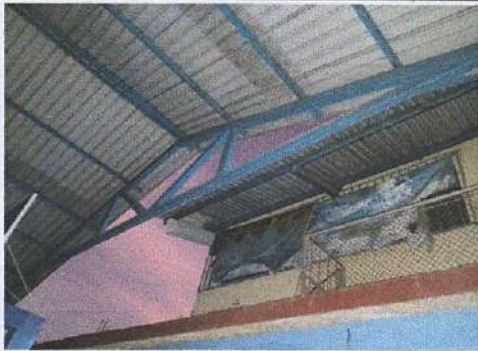
Foto 1: ESTRUCTURA METÁLICA Y CUBIERTA DE LAMINA PARA EVITAR ENTRADA DE LLUVIA

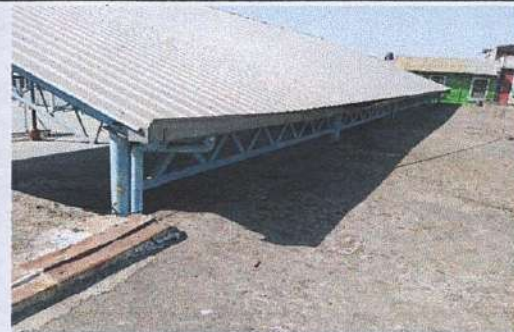
Foto 2: ESTRUCTURA METÁLICA Y CUBIERTA DE LAMINA PARA EVITAR ENTRADA DE LLUVIA

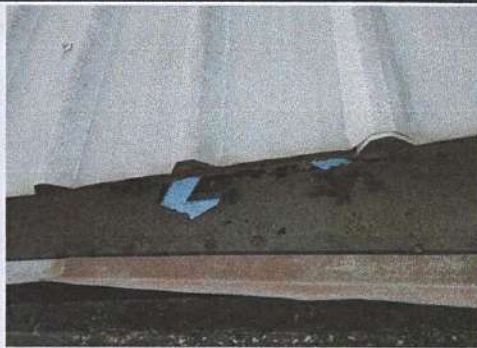
Foto 3: CANALES Y BAJADAS DE AGUA PLUVIAL.

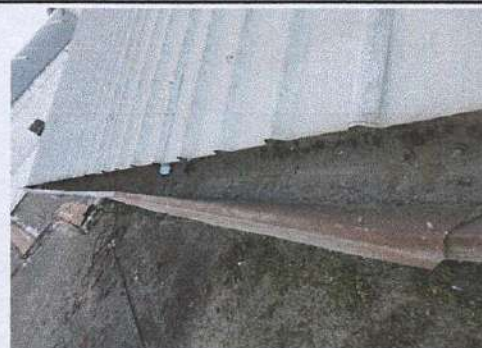
Foto 4: CANALES Y BAJADAS DE AGUA PLUVIAL.

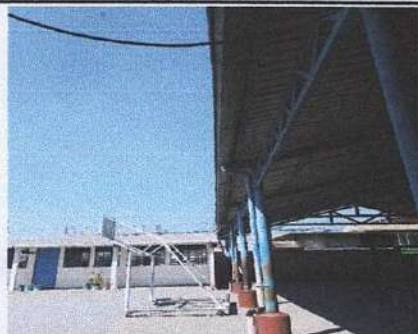
Foto 5: CANALES Y BAJADAS DE AGUA PLUVIAL.

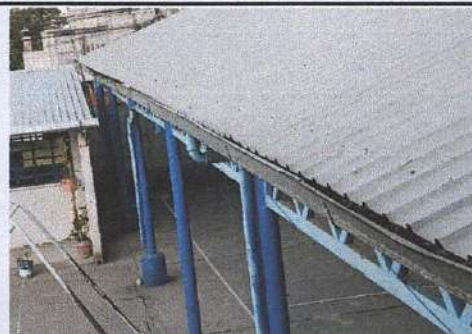
Foto 6: CANALES Y BAJADAS DE AGUA PLUVIAL.

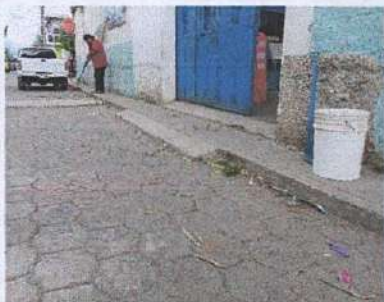
Foto 1: CAMBIO DE PRTON YA QUE NO CUENTA CON SEGURIDAD

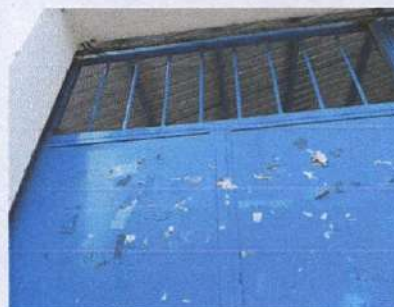
Foto 2: CAMBIO DE PORTON YA QUE NO CUENTA CON SEGURIDAD

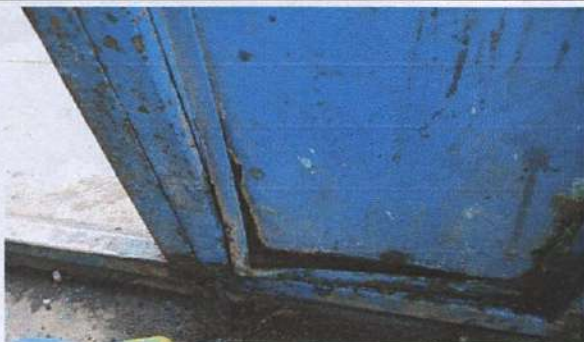
Foto 3: CAMBIO DE PORTON OXIDO TOTAL DE LAS PIESAS

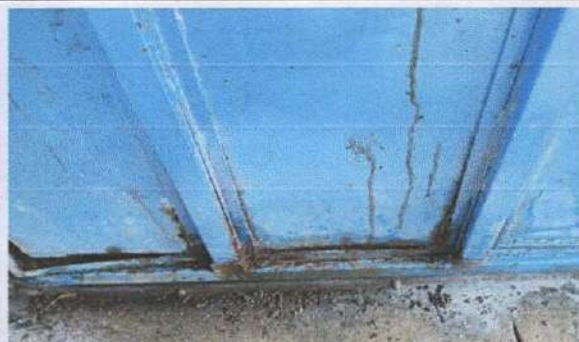
Foto 4: PIESAS OXIDADA DEL PORTON CAMBIO DE PORTON

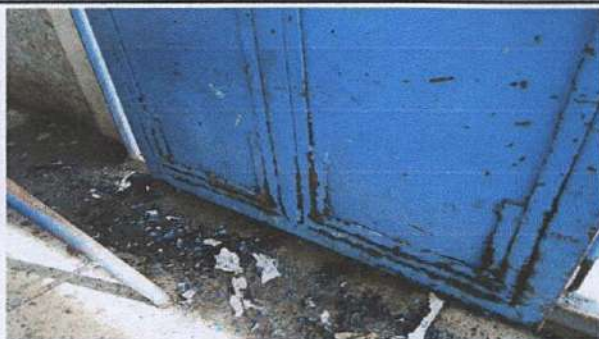
Foto 5: PORTON EN MALAS CONDICIONES PORTON DE LA ESCUELA
