REGISTRO FOTOGRÁFICO  
PROGRAMA DE MANTENIMIENTO DE EDIFICIOS ESCOLARES PÚBLICOS

SITUACIÓN DEFICIENCIAS DETERMINADAS

| NOMBRE DEL ESTABLECIMIENTO: | INEBT LAS LOMAS | DIRECCIÓN DEL ESTABLECIMIENTO: | Aldea Las Lomas Zaragoza, Chimaltenango |

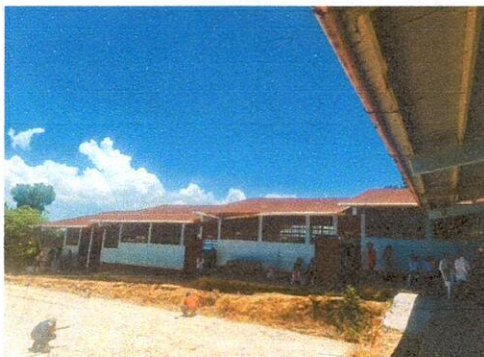
Foto 1: Por el mal estado de la láminas y de los canales se empoza el agua fuera de los salones.

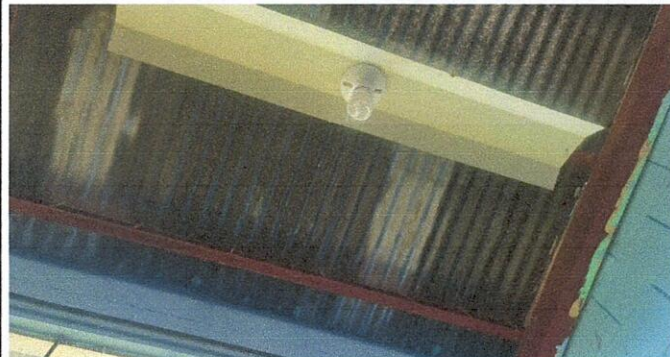
Foto 2: Por el deterioro el techo actual, se filtra agua al interior de las aulas durante las lluvias, lo que afecta el uso adecuado del espacio.

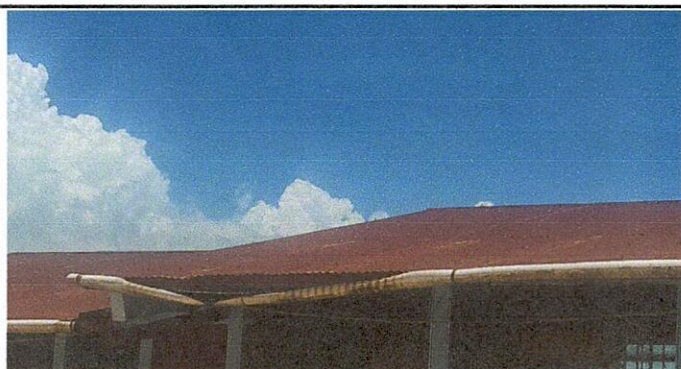
Foto 3: Las láminas del techo están mal posicionadas respecto a los canales de desagüe, lo que impide un drenaje eficiente del agua. Además, el deterioro visible de las láminas agrava el problema de filtraciones.

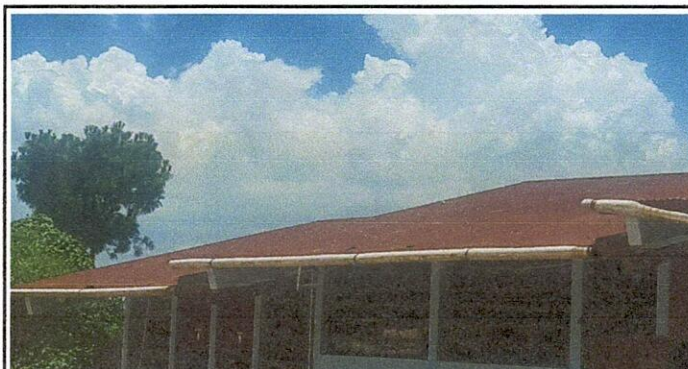
Foto 4: Las láminas actuales del techo muestran un deterioro considerable debido al paso del tiempo, lo que ha comprometido su funcionalidad y ha generado filtraciones. Por lo tanto, se solicita su sustitución inmediata.

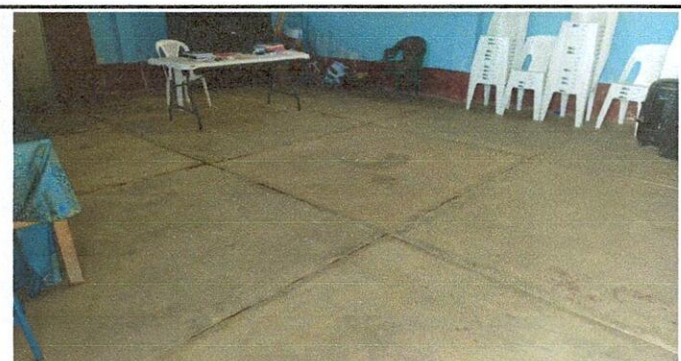
Foto 5: Piso de concreto en mal estado y deteriorado por el tiempo, se necesita piso antideslizante para darle mantenimiento y evitar más su desgaste.

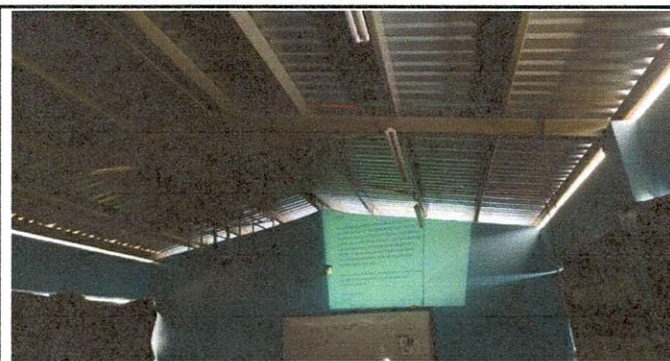
Foto 6: se cuenta con un salón de computación pero la visibilidad es reducida por la claridad que entra, se necesita colocar cielo falso para evitar también el deterioro de los aparatos por ingreso de polvo y aves.
