REGISTRO FOTOGRÁFICO  
PROGRAMA DE MANTENIMIENTO DE EDIFICIOS ESCOLARES PÚBLICOS

SITUACIÓN DEFICIENCIAS DETERMINADAS

| NOMBRE DEL ESTABLECIMIENTO: | INEB | DIRECCIÓN DEL ESTABLECIMIENTO: | 3a. Avenida 7-48, zona 2, Zaragoza, Chimaltenango |
| CÓDIGO DEL ESTABLECIMIENTO: | 04-15-3047-45 | FECHA: | 13 DE ENERO DE 2024 |

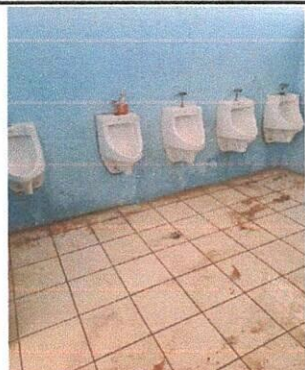
Foto 1: SERVICIOS SANITARIOS Y SUS ACCESORIOS. Por el deterioro de los años, se sale el agua porque algunos baños están quebrados, aunque se arreglen las mangueras, el agua sigue saliendo.

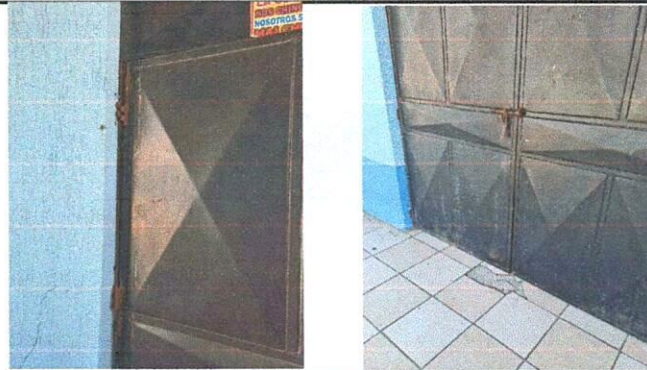
Foto 2: MANTENIMIENTO A PORTONES. La mayoría de las puertas, se encuentran caídas debido al uso y poco mantenimiento que se le había dado al edificio, constituye un problema cerrar y abrir.

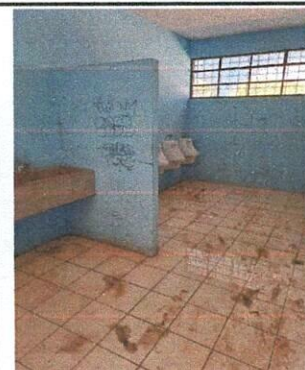
Foto 3: REPACION O SUSTITUCION DE AZULEJO. Las malas practicas de los estudiantes hacen que pinten las paredes de los baños, con azulejo, no se evitara pero sera mas facil limpiar.

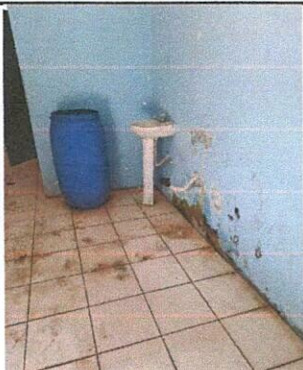
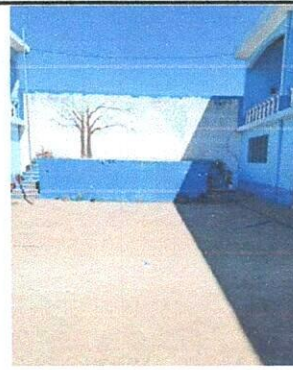
Foto 4: ESTRUCTURA DE TECHO, CUBIERTA DE LAMINA es necesario colocar techo sobre el escenario, parte importante para los diferentes cursos que reciben los estudiantes y para actos en los que participan

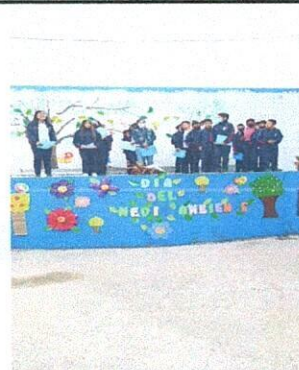
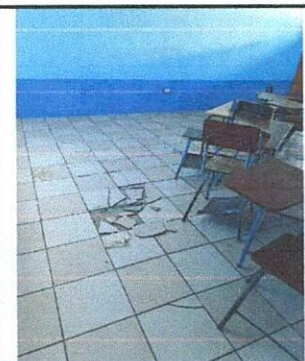
Foto 5: PISO. Hay pisos rajados que luego se quiebran, en varios salones existe esta necesidad de arreglar.

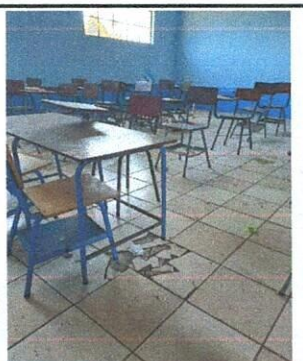
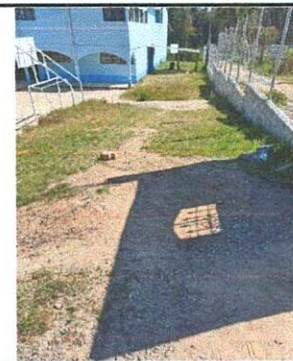
Foto 6: LOSA DE PATIO. La entrada principal de los estudiantes, se encuentra en muy mal estado, por lo que es necesario tener una entrada digna para la comunidad educativa.
