| REGISTRO FOTOGRAFICO ANTES | | | |
| NOMBRE DEL ESTABLECIMIENTO: | Instituto Nacional de Educacion Basica Experimen | DIRECCIÓN DEL ESTABLECIMIENTO: | 2da. Calle entre 11 y 12 avenidas zona 1 |
| CÓDIGO DEL ESTABLECIMIENTO: | 20-01-0025-45 | FECHA DE LA INSPECCIÓN: | 19/09/2025 |

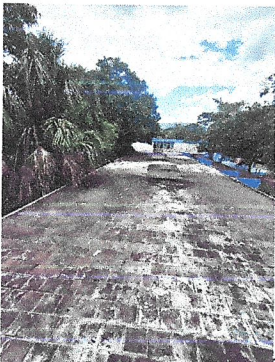
| REGISTRO FOTOGRAFICO ANTES | | | |
|---|---|---|---|
| Foto1: Techo de los módulos de primero básico donde se puede ver el deterioro de la losa por donde se filtra el agua de lluvia. | | Foto 2: Losa del ultimo módulo en el cual se observa deterioro del mismo donde existen filtraciones. | |

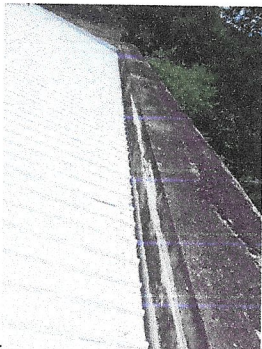
| REGISTRO FOTOGRAFICO ANTES | | | |
|---|---|---|---|
| Foto 3: Parte derecha del techo del salón donde se puede observar el mal colocación de la lámina y el espacio angosto donde no cabe una mano para limpiar los canales. | | Foto 4: Bajada de agua del techo donde se observa el mal estado que se encuentra. | |

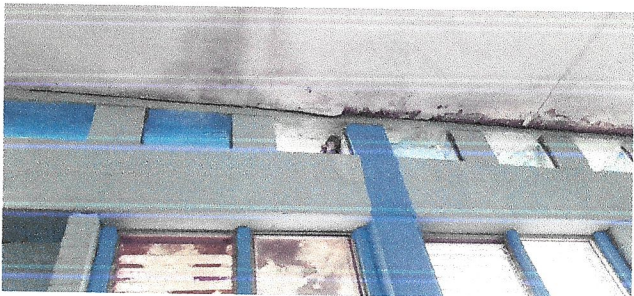
| REGISTRO FOTOGRAFICO ANTES | | | |
|---|---|---|---|
| Foto 5: .Se observa otra bajada de agua donde se percibe el deterioro en el que se encuentra y su necesario mantenimiento. | | Foto 6: Se observa el deterioro del salón por las filtraciones de agua y la saturación de las bajadas de aguas pluviales. | |
