SITUACIÓN DEFICIENCIAS DETERMINADAS:

| NOMBRE DEL ESTABLECIMIENTO: | ESCUELA OFICIAL RURAL MIXTA ALDEA EL PALMAR | DIRECCIÓN DEL ESTABLECIMIENTO: | ALDEA EL PALMAR |
| CÓDIGO DEL ESTABLECIMIENTO: | 20-01-0073-43 | FECHA: | 30/05/2025 |

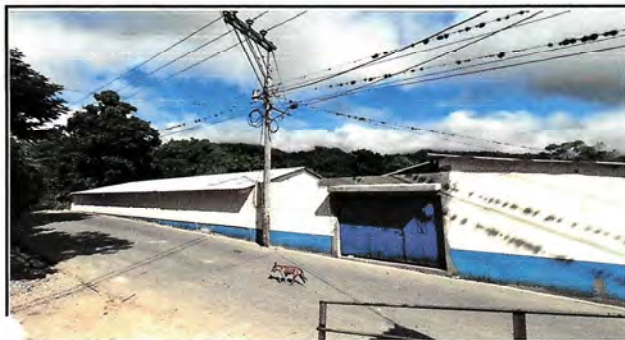
Foto1: PINTURA EN MURO EXTERIOR

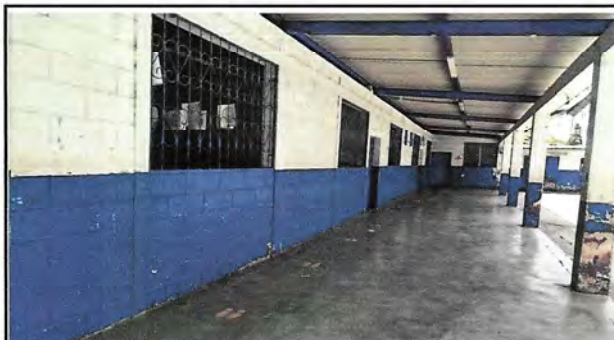
Foto 2: PINTURA EN INTERIOR

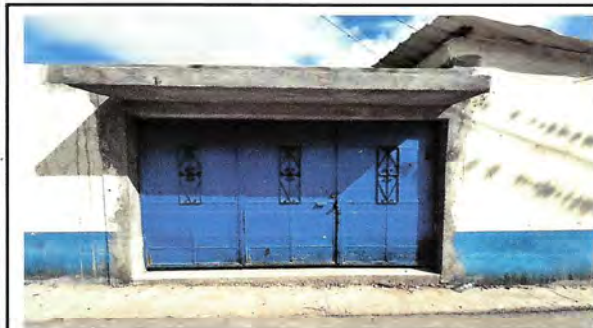
Foto 3: MANTENIMIENTO A PORTÓN DE METAL DE INGRESO

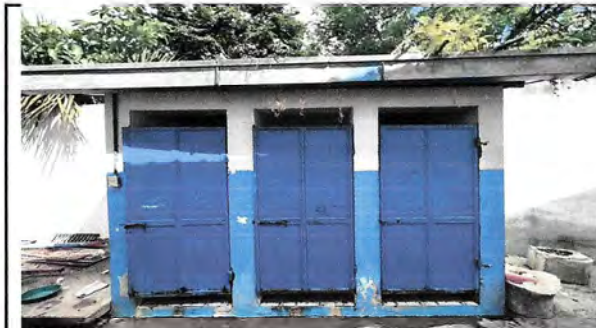
Foto 4: SUSTITUCIÓN DE PUERTAS DE METAL EN SERVICIOS SANITARIOS

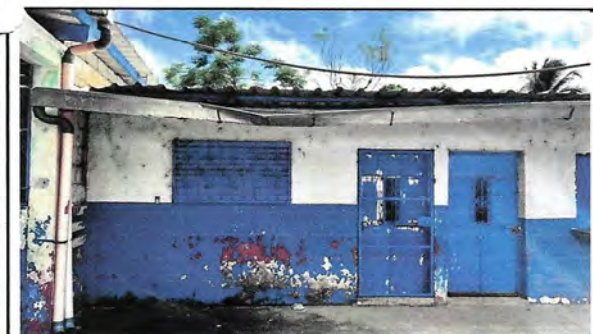
Foto 5: MANTENIMIENTO A ESTRUCTURA DE METAL DE PUERTAS DE AULAS

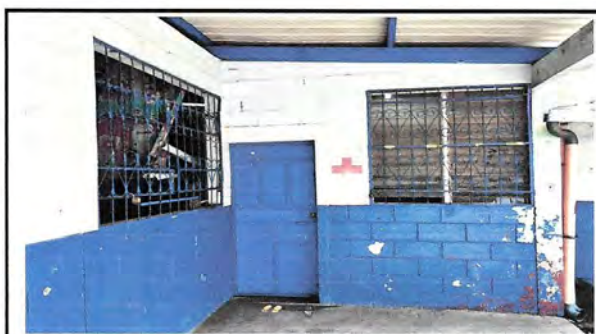
Foto 6: SUSTITUCIÓN DE VENTANA DE PALETAS POR VENTANA PVC EN LA DIRECCIÓN DEL ESTABLECIMIENTO

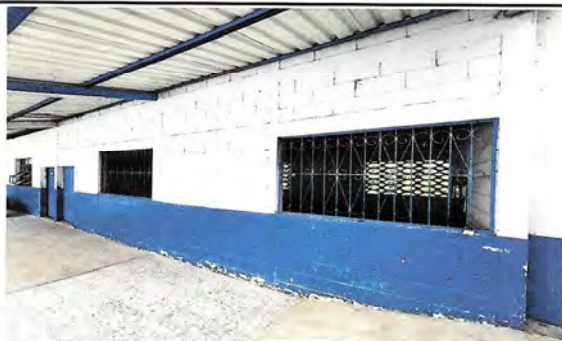
Foto 7: MANTENIMIENTO DE ESTRUCTURA DE METAL DE VENTANAS DE AULAS

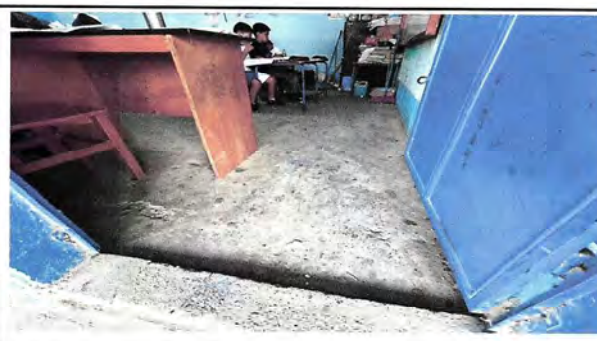
Foto 8: SUSTITUCIÓN DE PISO DE TORTA DE CONCRETO POR PISO CERÁMICO EN AULA 2da Y DIRECCIÓN

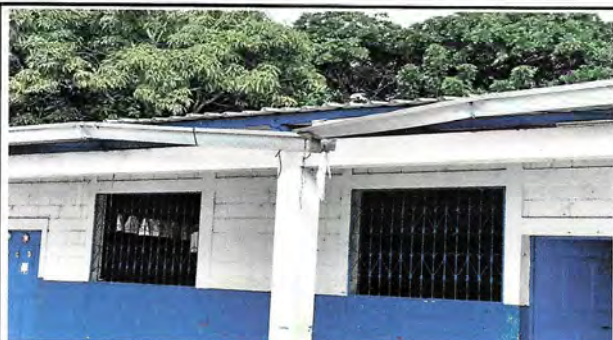
Foto 9: SUSTITUCIÓN DE CANAL DE METAL CON BAJADAS DE AGUA PLUVIAL

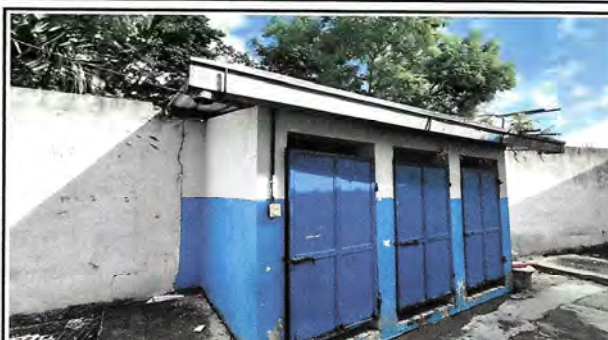
Foto 10: SUSTITUCIÓN DE ESTRUCTURA DE METAL POR LOSA EN SERVICIOS SANITARIOS / INSTALACIÓN DE DEPOSITO DE AGUA

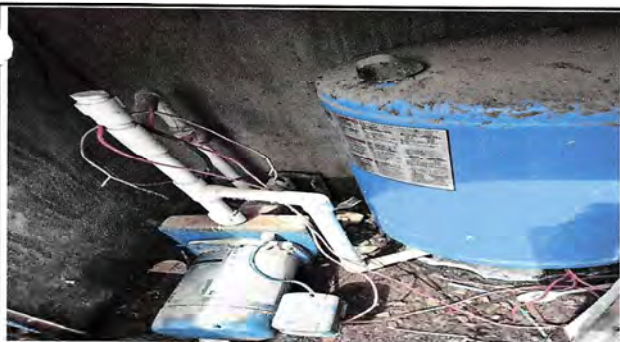
Foto 11: SUSTITUCIÓN DE BOMBA HIDRONEUMÁTICA POR BOMBA DE 1HP CON SUS ACCESORIOS
