SITUACIÓN DEFICIENCIAS DETERMINADAS

| NOMBRE DEL ESTABLECIMIENTO: | ESCUELA OFICIAL RURAL MIXTA CASERÍO PASO DEL CREDO, ALDEA PETAPILLA | DIRECCIÓN DEL ESTABLECIMIENTO: | CASERÍO PASO DEL CREDO, ALDEA PETAPILLA, CHIQUMULA |
| CÓDIGO DEL ESTABLECIMIENTO: | 20-01-0088-43 | FECHA: | 18/04/2025 |

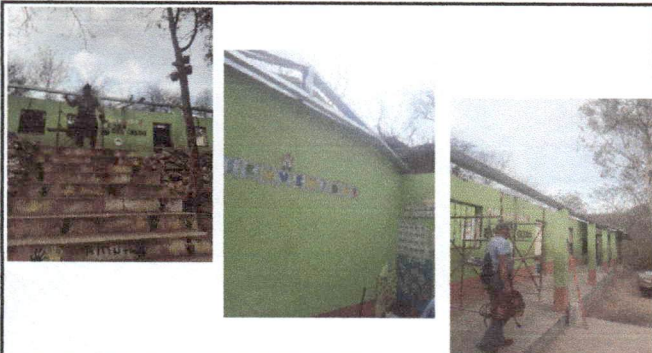
Foto 1: CUBIERTA DE LÁMINA. SUSTITUCIÓN DE LÁMINA, POR LÁMINA TROQUELADA ALUZINC CALIBRE 26; (DESMONTAJE Y MONTAJE).

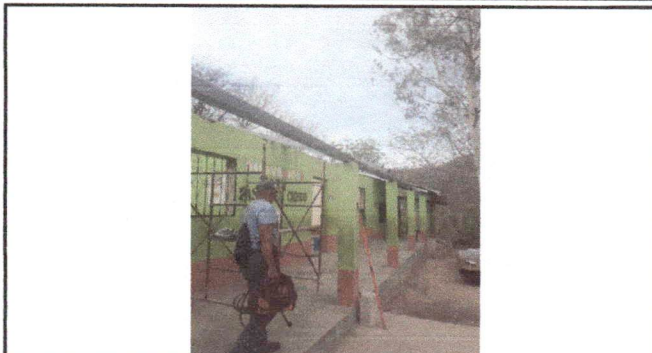
Foto 2: ESTRUCTURA DE TECHO. SUSTITUCIÓN DE ESTRUCTURA DE SOPORTE DE MADERA, POR METAL (DESMONTAJE Y MONTAJE).

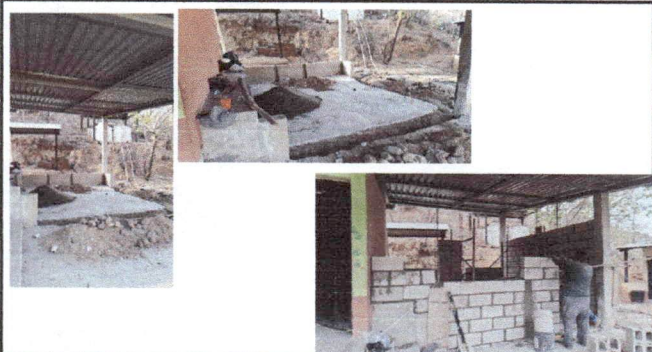
Foto 3: MURO DE PERIMETRAL (AULA). REPARACIÓN DE MURO PERIMETRAL DE BLOCK ( CONTINUACION DE MURO DE AULA BLOQUE III, CON REPELLO EN MURO INTERIOR Y EXTERIOR ). SE HICIERON CIMIENTOS CON ZAPATAS NUEVOS, YA QUE LO QUE ESTABA HECHO ESTABA INSEGURO Y SE CAYÓ AL INICIAR A TRABAJAR.

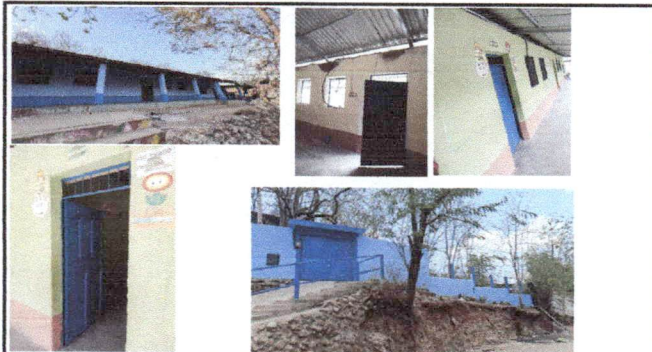
Foto 4: PUERTAS DE METAL. MANTENIMIENTO A ESTRUCTURA DE PUERTAS DE METAL ( LIJADO, APLICACIÓN DE PINTURA).
