SITUACIÓN DEFICIENCIAS DETERMINADAS

| NOMBRE DEL ESTABLECIMIENTO: | ESCUELA OFICIAL RURAL MIXTA CASERÍO PASO DEL CREDO, ALDEA PETAPILLA | DIRECCIÓN DEL ESTABLECIMIENTO: | CASERÍO PASO DEL CREDO, ALDEA PETAPILLA, CHIQUMULA |
| CÓDIGO DEL ESTABLECIMIENTO: | 20-01-0088-43 | FECHA: | 1/05/2025 |

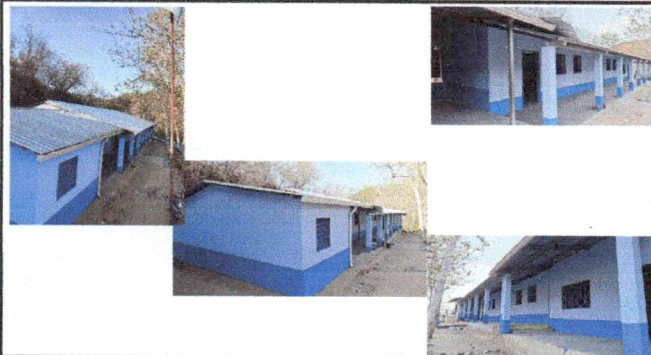
Foto 1: CUBIERTA DE LÁMINA. SUSTITUCIÓN DE LÁMINA, POR LÁMINA TROQUELADA ALUZINC CALIBRE 26; (DESMONTAJE Y MONTAJE).

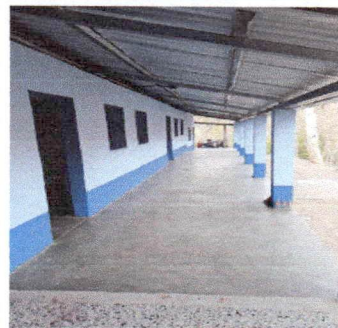
Foto 2: ESTRUCTURA DE TECHO. SUSTITUCIÓN DE ESTRUCTURA DE SOPORTE DE MADERA, POR METAL (DESMONTAJE Y MONTAJE).

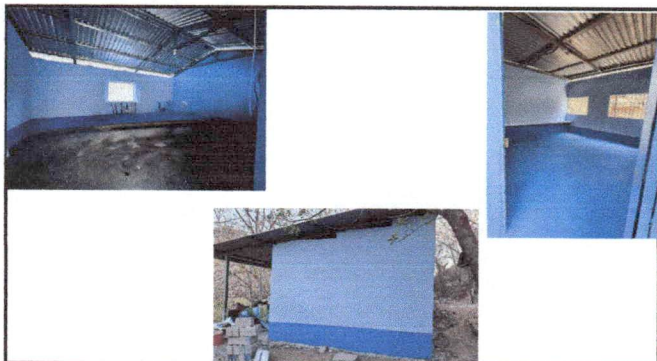
Foto 3: MURO DE PERIMETRAL (AULA). REPARACIÓN DE MURO PERIMETRAL DE BLOCK ( CONTINUACION DE MURO DE AULA BLOQUE III, CON REPELLO EN MURO INTERIOR Y EXTERIOR ). SE HICIERON CIMENTOS CON ZAPATAS NUEVOS, YA QUE LO QUE ESTABA HECHO ESTABA INSEGURO Y SE CAYÓ AL INICIAR A TRABAJAR.

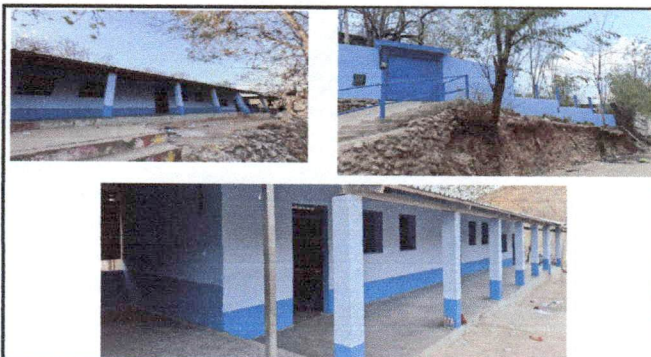
Foto 4: PUERTAS DE METAL. MANTENIMIENTO A ESTRUCTURA DE PUERTAS DE METAL ( LIJADO, APLICACIÓN DE PINTURA).
