SITUACIÓN DEFICIENCIAS DETERMINADAS      PREVIO ☐      DURANTE ☒      POSTERIOR ☐

| NOMBRE DEL ESTABLECIMIENTO: | Escuela Oficial de Párvulos anexa a Escuela Oficial Urbana Mixta COPROMECHI | DIRECCIÓN DEL ESTABLECIMIENTO: | 2a. calle "A" 17-33 zona 5 |
| CÓDIGO DEL ESTABLECIMIENTO: | 20-01-0549-42 | FECHA: | 17/11/2025 |

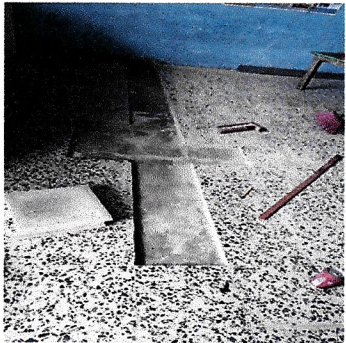
Foto1: PISO, Sustitución de piso de concreto por piso de granito en AULA 1

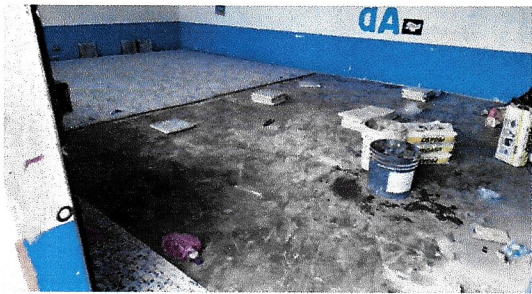
Foto 2: PISO. Sustitución de piso de concreto por pisos de granito en AULA 2

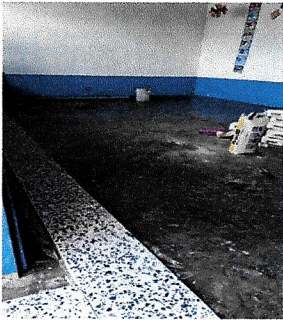
Foto 3 PISO. Sustitución de piso de concreto por piso de granito AULA 5

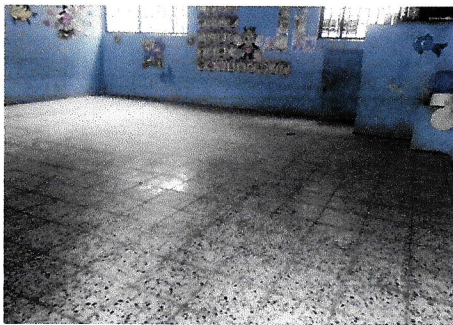
Foto 4: PISO. Sustitucion de piso de concreto por piso de granito AULA 6

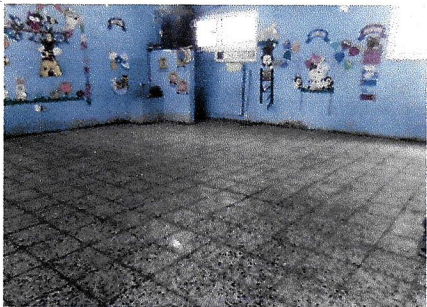
Foto 5: PISO. Sustitución de piso de concreto por piso de granito AULA 7

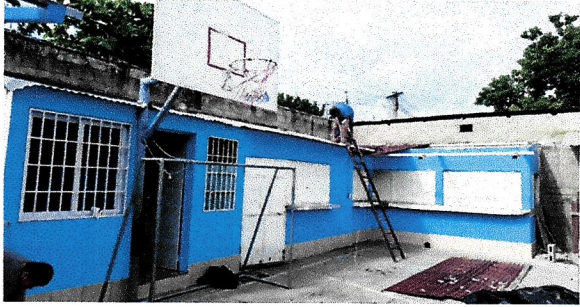
Foto 6: CUBIERTA DE LÁMINA Y ESTRUCTURA DE TECHO. SUSTITUCIÓN DE LÁMINA POR LÁMINA TROQUELADA ALUZINC CALIBRE 26

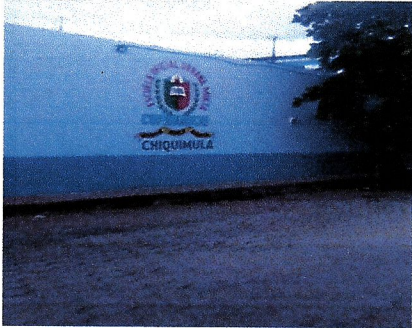
FOTO 1: PINTURA EN MUROS EXTERIORES E INTERIORES PASILLO.

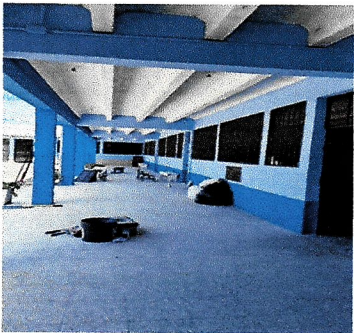
Foto 2: PINTURA EN MUROS EXTERIORES E INTERIORES PASILLO.

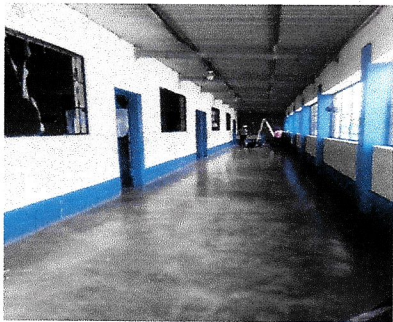
Foto 3 PINTURA EN MUROS EXTERIORES E INTERIORES PASILLO.
