SITUACIÓN DEFICIENCIAS DETERMINADAS      PREVIO ☐      DURANTE ☐      POSTERIOR ☒

| NOMBRE DEL ESTABLECIMIENTO: | Escuela Oficial de Párvulos anexa a Escuela Oficial Urbana Mixta COPROMECHI | DIRECCIÓN DEL ESTABLECIMIENTO: | 2a. calle "A" 17-33 zona 5 |
| CÓDIGO DEL ESTABLECIMIENTO: | 20-01-0549-42 | FECHA: | 28/11/2025 |

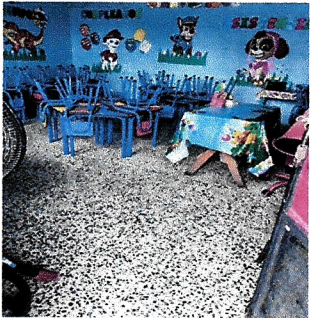
Foto1: PISO, Sustitución de piso de concreto por piso de granito en AULA 1

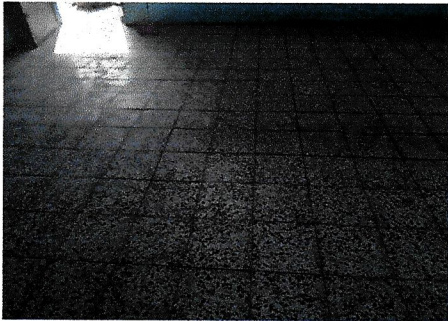
Foto 2: PISO. Sustitución de piso de concreto por pisos de granito en AULA 2

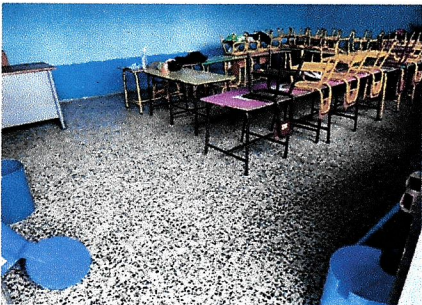
Foto 3 PISO. Sustitución de piso de concreto por piso de granito AULA 5

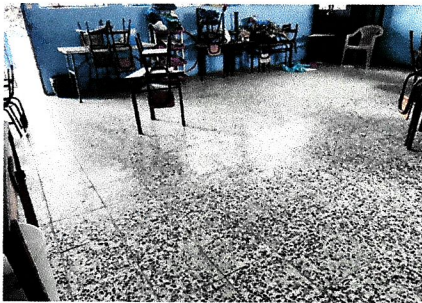
Foto 4: PISO. Sustitucion de piso de concreto por piso de granito AULA 6

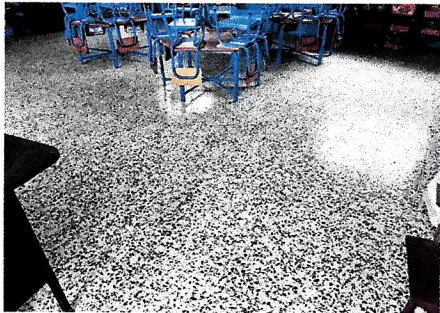
Foto 5: PISO. Sustitución de piso de concreto por piso de granito AULA 7

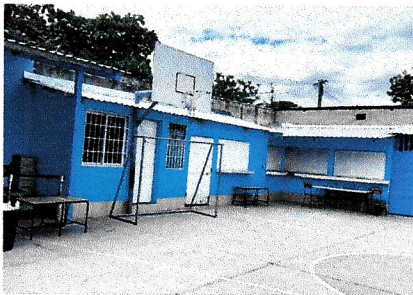
Foto 6: CUBIERTA DE LÁMINA Y ESTRUCTURA DE TECHO. SUSTITUCIÓN DE LÁMINA POR LÁMINA TROQUELADA ALUZINC CALIBRE 26

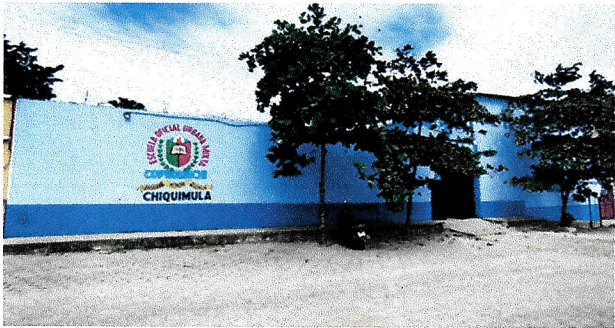
FOTO 1: PINTURA EN MUROS EXTERIORES E INTERIORES PASILLO.

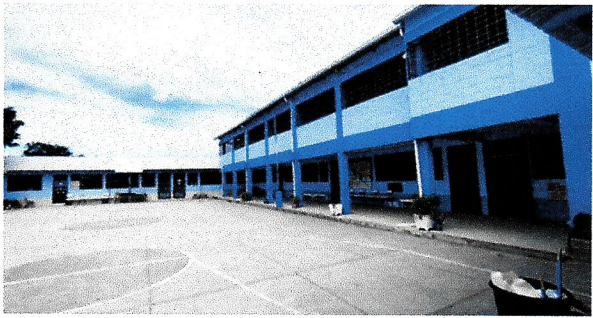
Foto 2: PINTURA EN MUROS EXTERIORES E INTERIORES PASILLO.

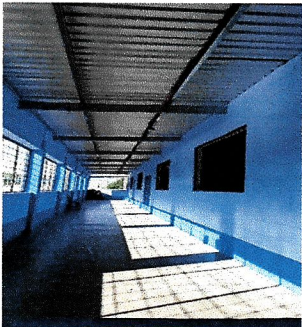
Foto 3 PINTURA EN MUROS EXTERIORES E INTERIORES PASILLO.

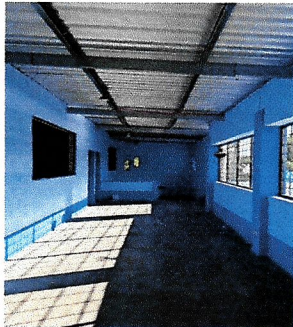
Foto 4: PINTURA EN MUROS EXTERIORES E INTERIORES PASILLO.
