SITUACIÓN DEFICIENCIAS DETERMINADAS

| NOMBRE DEL ESTABLECIMIENTO: | Escuela Oficial de Párvulos | DIRECCIÓN DEL ESTABLECIMIENTO: | Caserío El Magueyal, Aldea Tasharjá |
| CÓDIGO DEL ESTABLECIMIENTO: | 20-03-0002-42 | FECHA: | 18 de Marzo de 2025 |

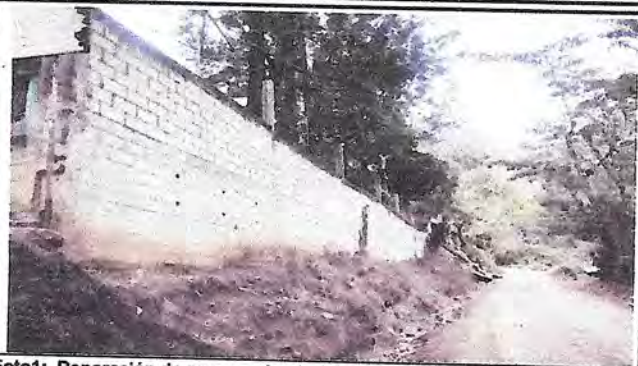
Foto 1: Reparación de muro perimetral de block con tubo y malla galvanizada, soleras intermedias y columnas

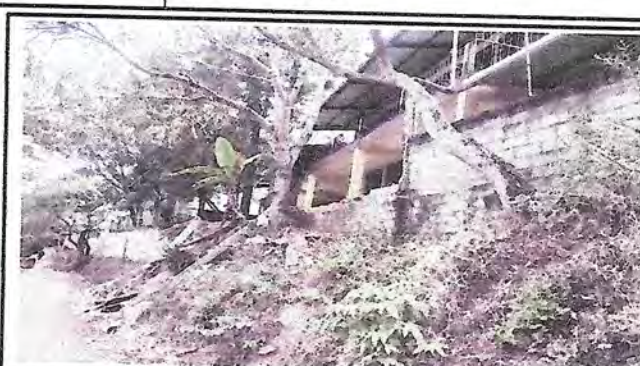
Foto 2: Reparación de muro perimetral de block con tubo y malla galvanizada, soleras intermedias y columnas

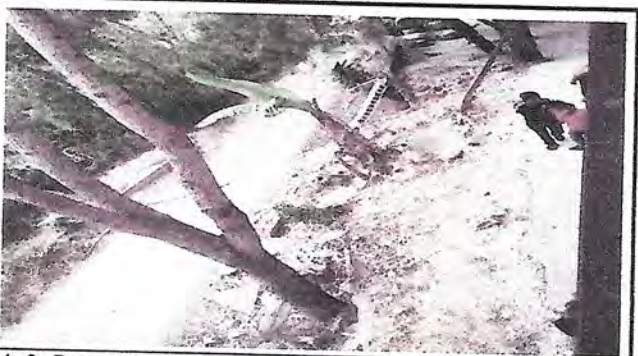
Foto 3: Reparación de muro perimetral de block con tubo y malla galvanizada, soleras intermedias y columnas

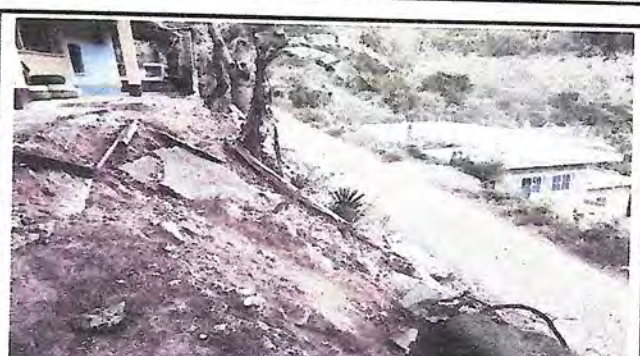
Foto 4: Reparación de muro perimetral de block con tubo y malla galvanizada, soleras intermedias y columnas

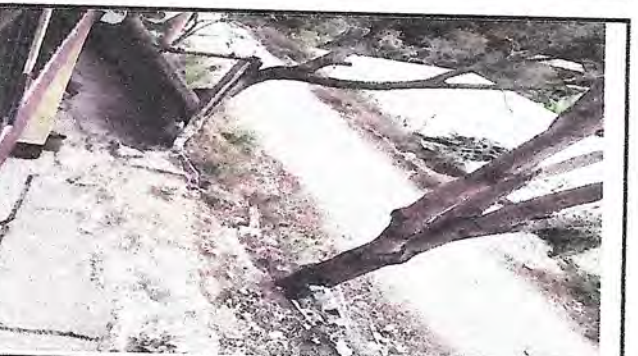
Foto 5: Reparación de muro perimetral de block con tubo y malla galvanizada, soleras intermedias y columnas

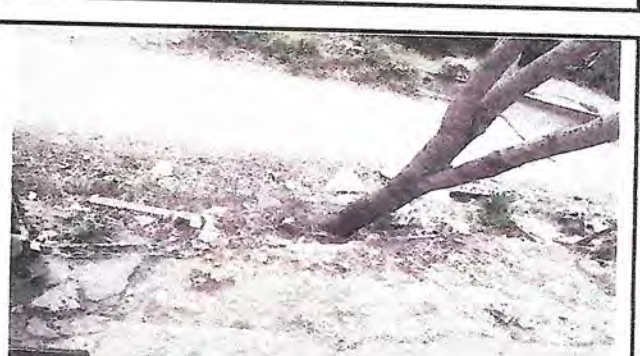
Foto 6: Reparación de muro perimetral de block con tubo y malla galvanizada, soleras intermedias y columnas

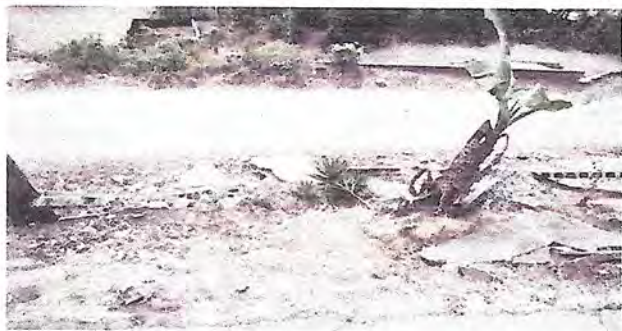
Foto 1: Reparación de piso de torta de concreto

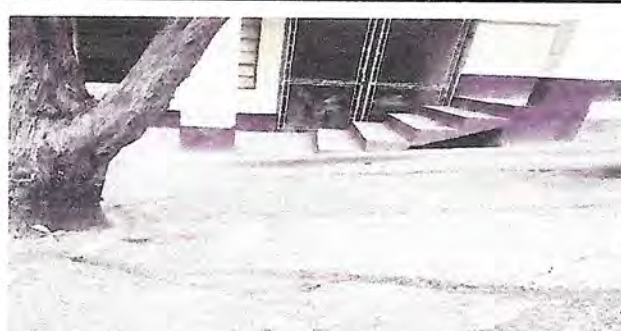
Foto 2: Reparación de piso de torta de concreto

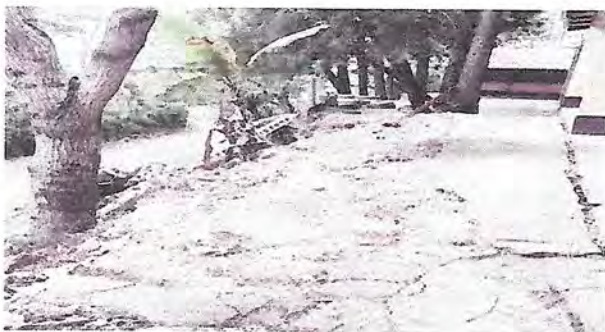
Foto 3: Reparación de piso de torta de concreto

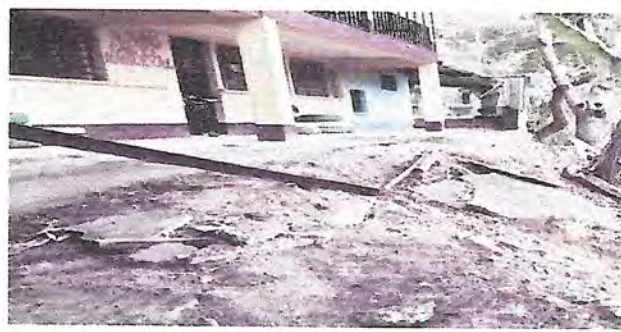
Foto 4: Reparación de piso de torta de concreto
