SITUACIÓN DEFICIENCIAS DETERMINADAS

PREVIO

| NOMBRE DEL ESTABLECIMIENTO: | Núcleo familiar Educativo para el Desarrollo NUFED No. 260 | DIRECCIÓN DEL ESTABLECIMIENTO: | Caserío El Magueyal, Aldea Tasharja. |
| CÓDIGO DEL ESTABLECIMIENTO: | 20-03-0027-45 | FECHA: | 18 de Marzo de 2025 |

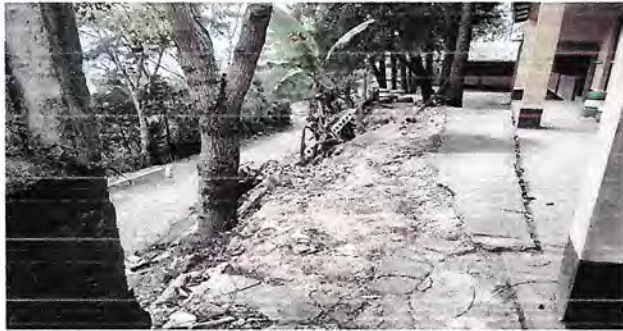
Foto1: Reparación de muro perimetral de block con tubo y malla galvanizada, soleras intermedias y columnas

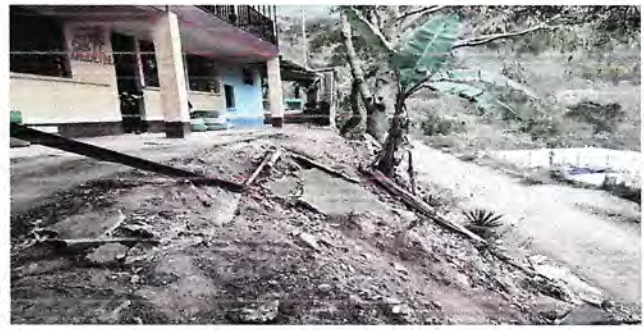
Foto 2: Reparación de muro perimetral de block con tubo y malla galvanizada, soleras intermedias y columnas

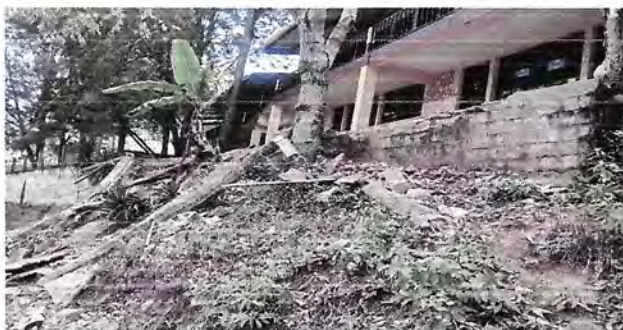
Foto 3: Reparación de muro perimetral de block con tubo y malla galvanizada, soleras intermedias y columnas

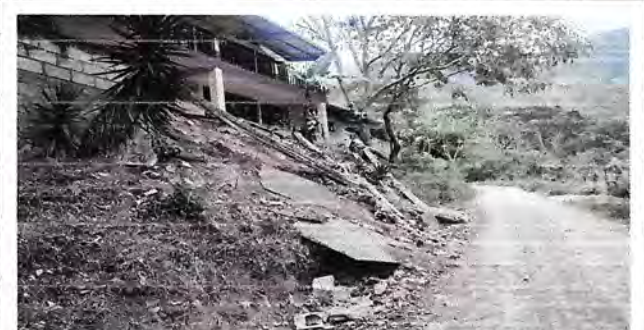
Foto 4: Reparación de muro perimetral de block con tubo y malla galvanizada, soleras intermedias y columnas

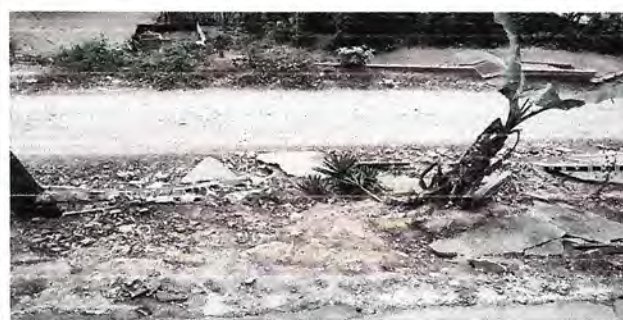
Foto 5: Reparación de muro perimetral de block con tubo y malla galvanizada, soleras intermedias y columnas.

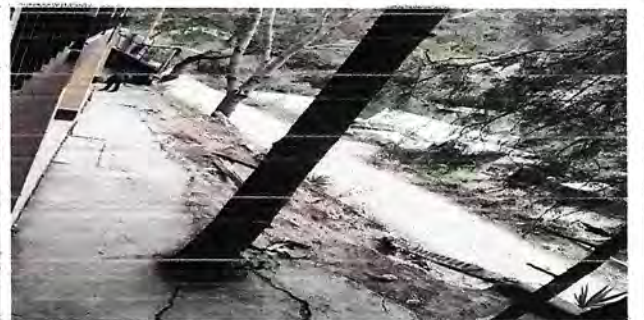
Foto 6: Reparación de muro perimetral de block con tubo y malla galvanizada, soleras intermedias y columnas

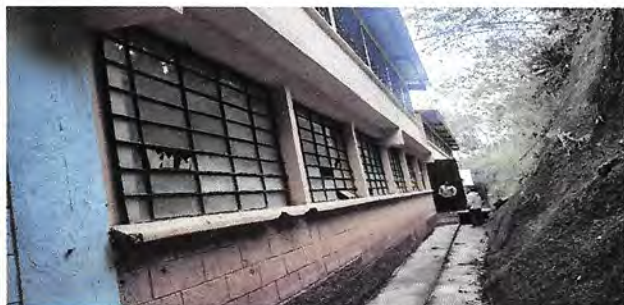
Foto 1: Fabricación e instalación de balcones de hierro en ventana.

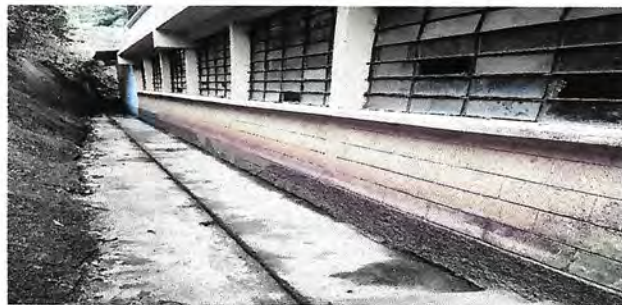
Foto 2: Fabricación e instalación de balcones de hierro en ventana.

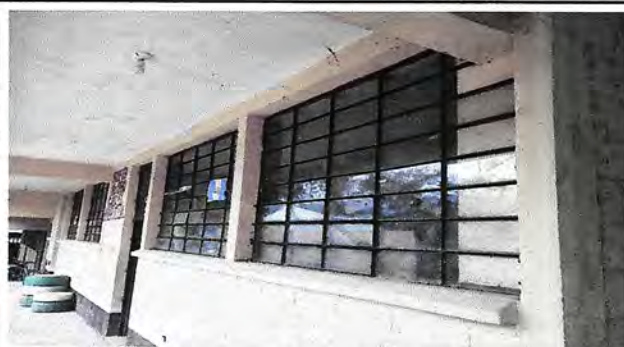
Foto 3: Fabricación e instalación de balcones de hierro en ventana.

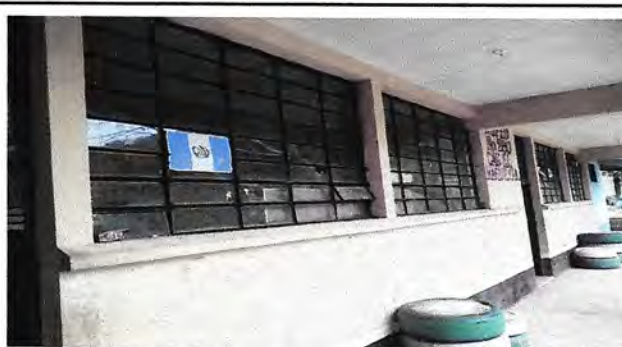
Foto 4: Fabricación e instalación de balcones de hierro en ventana.

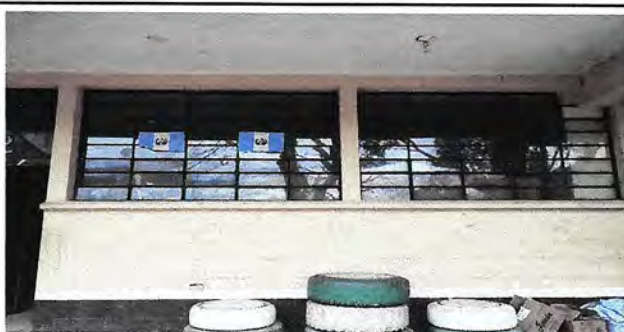
Foto 5: Fabricación e instalación de balcones de hierro en ventana.

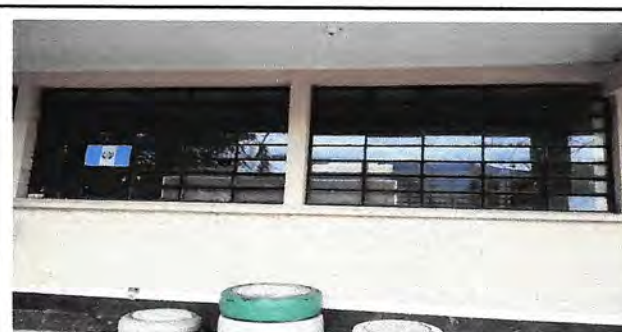
Foto 6: Fabricación e instalación de balcones de hierro en ventana.

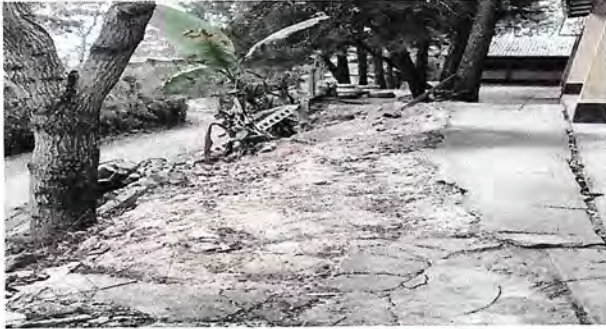
Foto 1: Reparación de planchas de concreto de patio

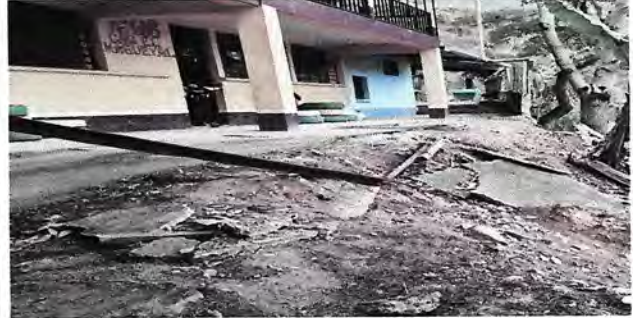
Foto 2: Reparación de planchas de concreto de patio

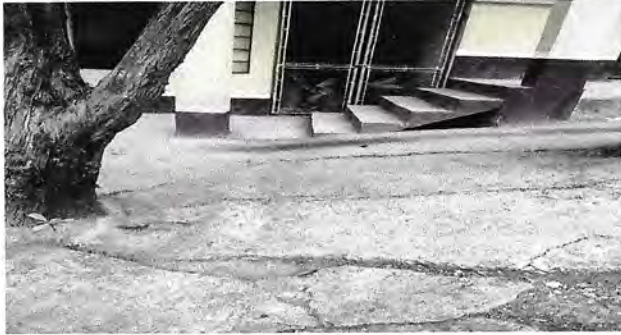
Foto 3: Reparación de planchas de concreto de patio

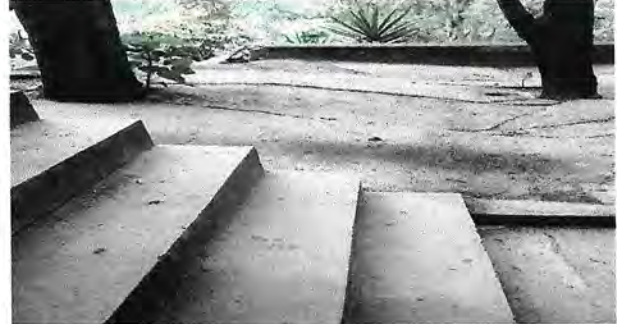
Foto 4: Reparación de planchas de concreto de patio

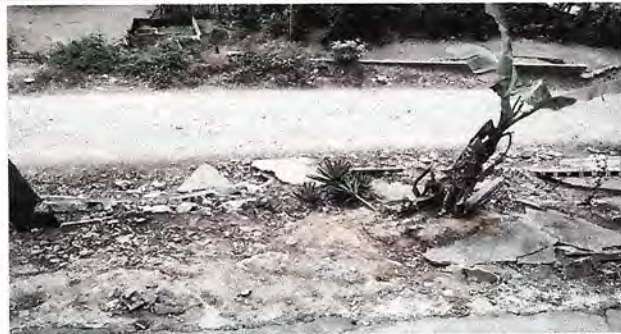
Foto 5: Reparación de planchas de concreto de patio

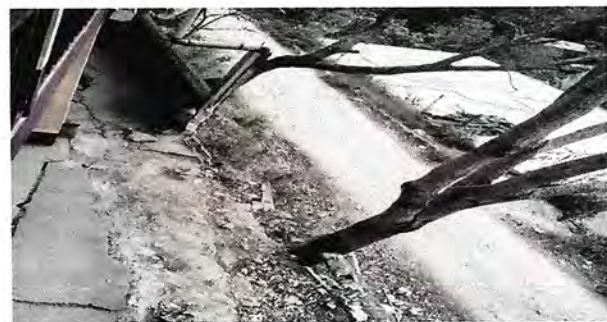
Foto 6: Reparación de planchas de concreto de patio
