# REGISTRO FOTOGRÁFICO PROGRAMA DE MANTENIMIENTO DE EDIFICIOS ESCOLARES PÚBLICOS

| NOMBRE DEL ESTABLECIMIENTO: | ESCUELA OFICIAL DE PARVULOS ANEXA A EORM CASERIO LA ESPERANZA, ALDEA RIO ARRIBA | DIRECCIÓN DEL ESTABLECIMIENTO: | CASERIO LA ESPERANZA, ALDEA RIO ARRIBA |
| CÓDIGO DEL ESTABLECIMIENTO: | 20-03-0030-42 | FECHA: | 30/04/2025 |

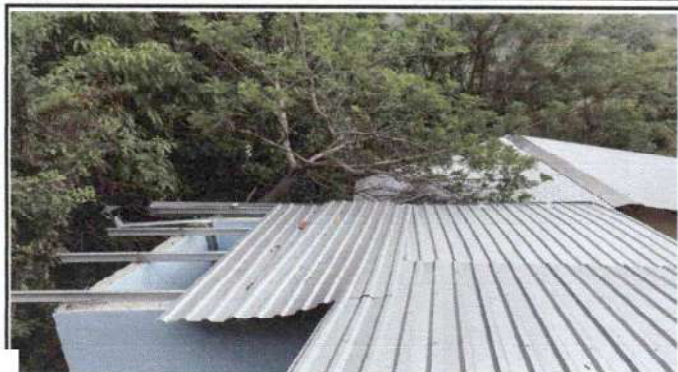
Foto 1: Sustitución de lámina troquelada

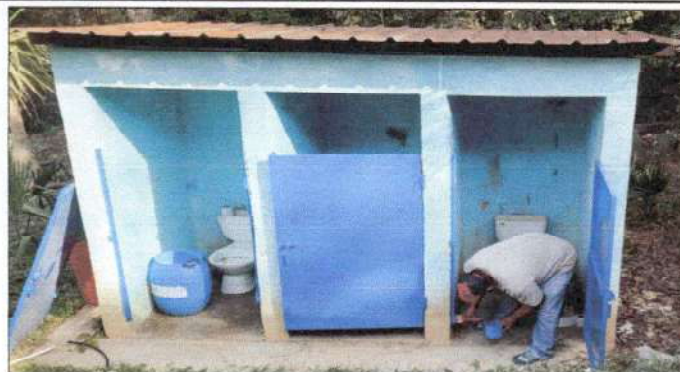
Foto 2: Mantenimiento puertas de metal

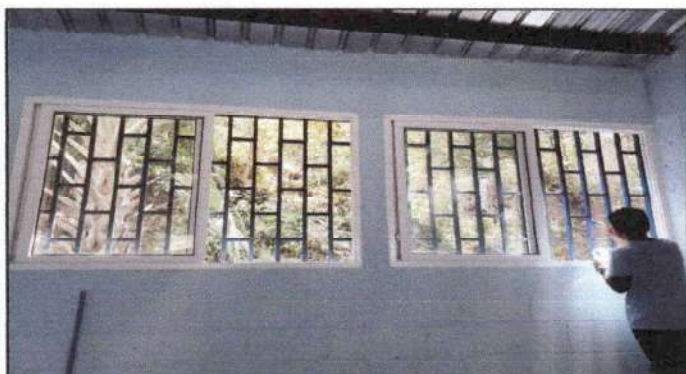
Foto 3: Mantenimiento a estructura de metal de ventana

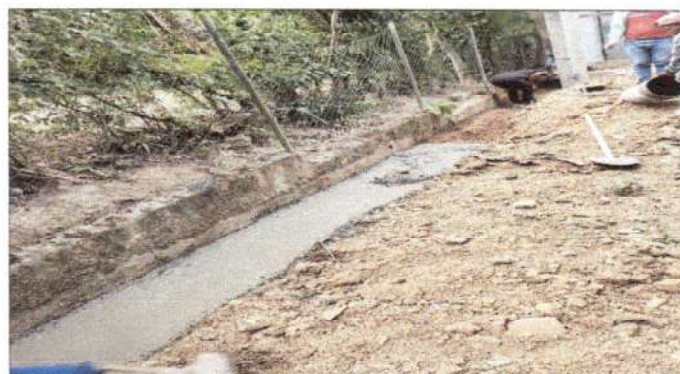
Foto 4: Reparación de cuneta de concreto

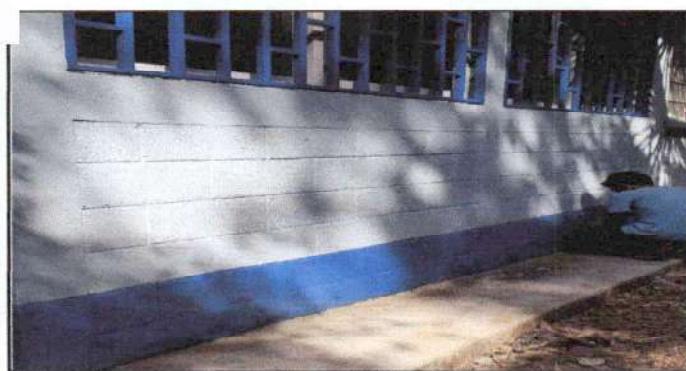
Foto 5: Pintura en muros exteriores e interiores

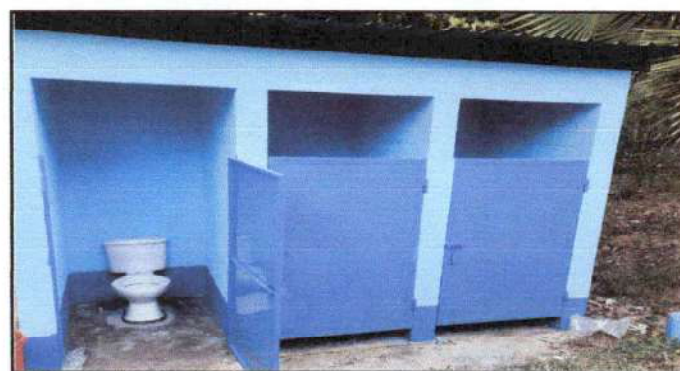
Foto 6: Sustitución inodoro

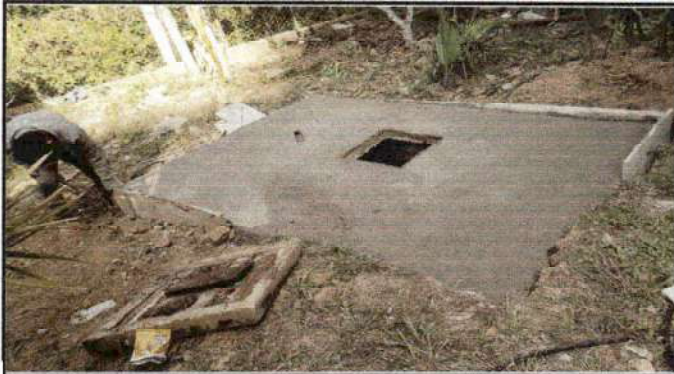
Foto 1: Limpieza de fosa séptica y reparación de tapadera de caja

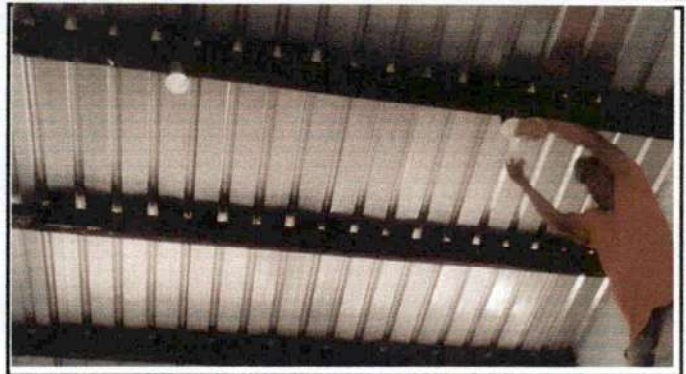
Foto 2: Sustitución de lamparas y plafoneras

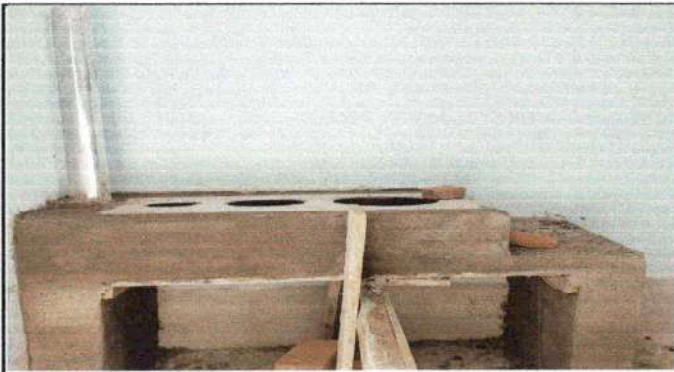
Foto 3: Sustitución de estufa rural completa

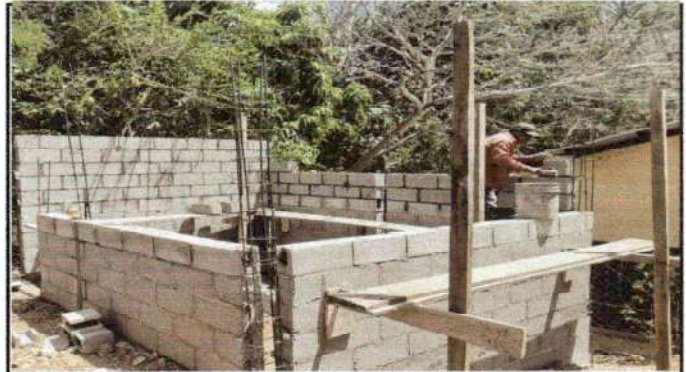
Foto 4: Reparación de repello y sernido de paredes
