# REGISTRO FOTOGRÁFICO PROGRAMA DE MANTENIMIENTO DE EDIFICIOS ESCOLARES PÚBLICOS

| NOMBRE DEL ESTABLECIMIENTO: | ESCUELA OFICIAL DE PARVULOS ANEXA A EORM CASERIO LA ESPERANZA, ALDEA RIO ARRIBA | DIRECCIÓN DEL ESTABLECIMIENTO: | CASERIO LA ESPERANZA, ALDEA RIO ARRIBA |
| CÓDIGO DEL ESTABLECIMIENTO: | 20-03-0030-42 | FECHA: | 15/05/2025 |

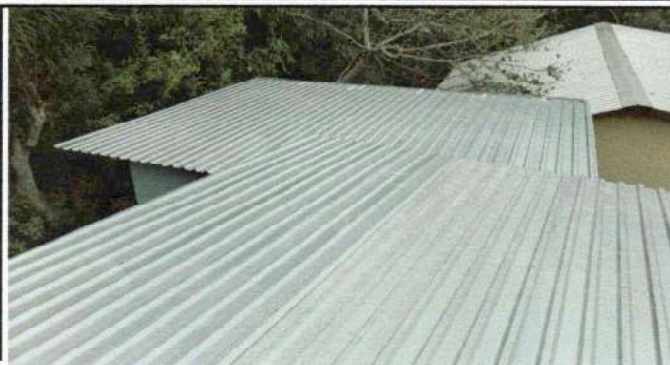
Foto1: Sustitución de lámina troquelada

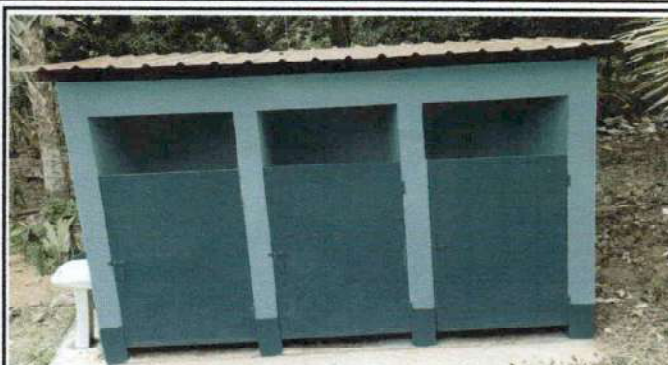
Foto 2: Mantenimiento puertas de metal

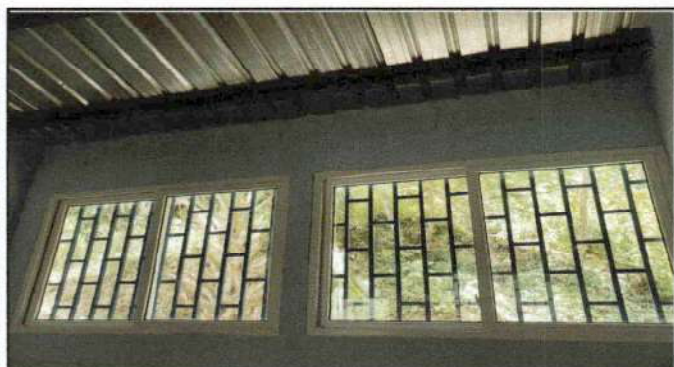
Foto 3: Mantenimineto a estructura de metal de ventana

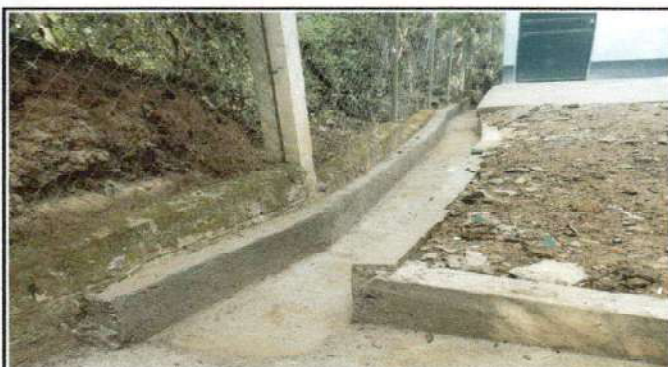
Foto 4: Reparación de cuneta de concreto

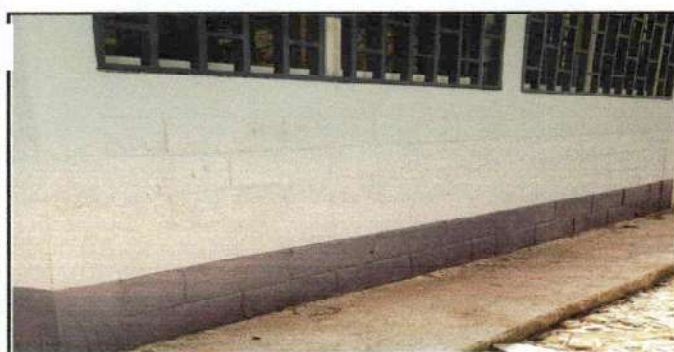
Foto 5: Pintura en muros exteriores e interiores

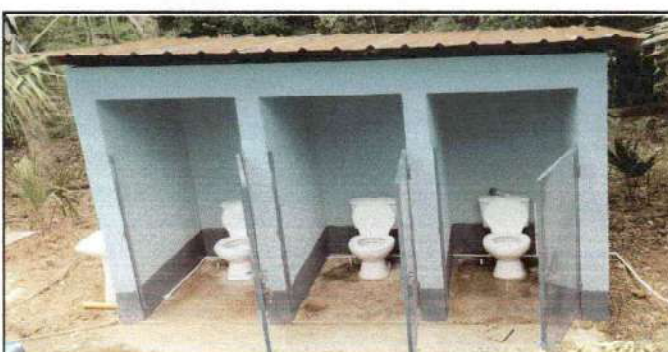
Foto 6: Sustitución inodoro

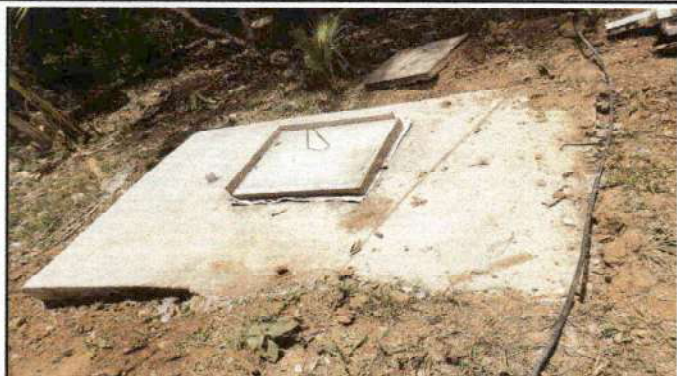
Foto 1: Limpieza de fosa séptica y reparación de tapadera de caja

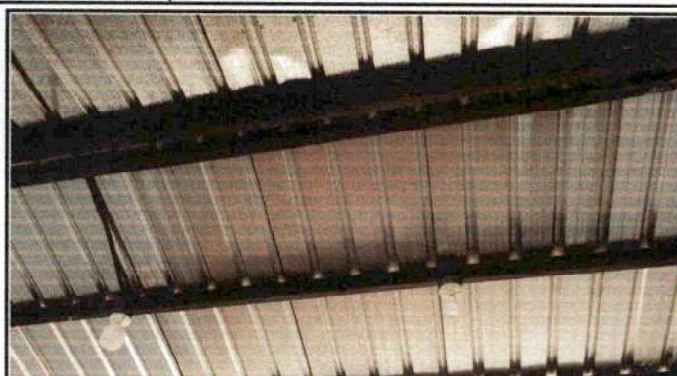
Foto 2: Sustitución de lamparas y plafoneras

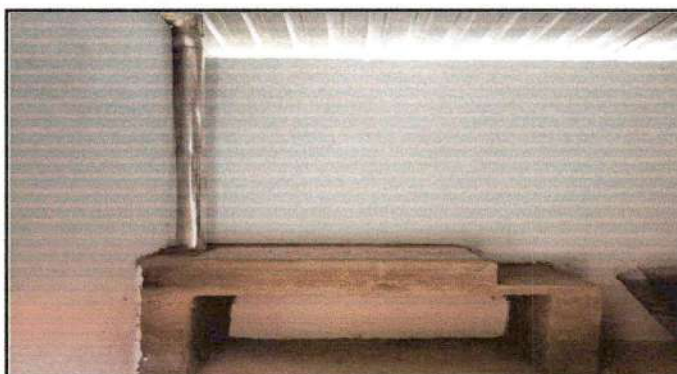
Foto 3: Sustitución de estufa rural completa

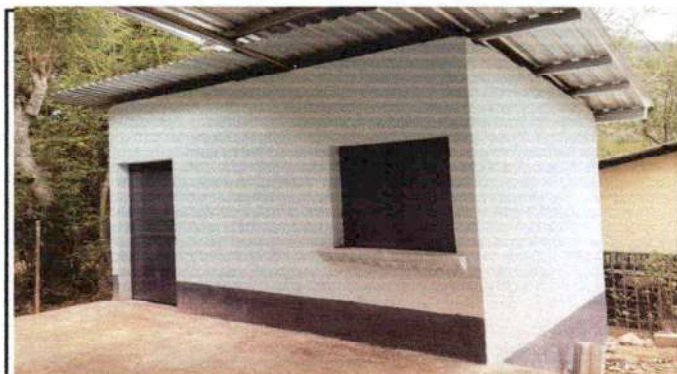
Foto 4: Reparación de repello y sernido de paredes
