SITUACIÓN DEFICIENCIAS DETERMINADAS

| NOMBRE DEL ESTABLECIMIENTO: | Escuela Oficial Rural Mixta | DIRECCIÓN DEL ESTABLECIMIENTO: | Caserío La Ceiba, Aldea Chancó |
| CÓDIGO DEL ESTABLECIMIENTO: | 20-03-0136-43 | FECHA: | 10/03/2025 |

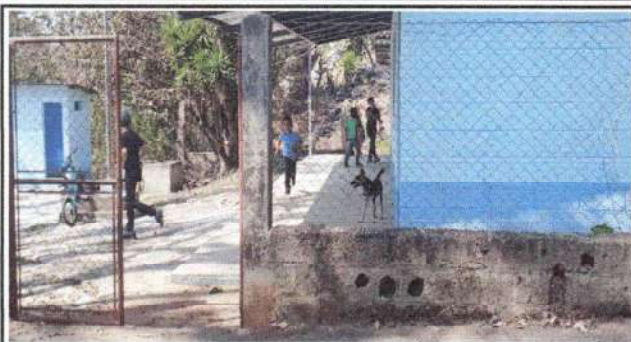
Foto1: Mantenimiento a porton de metal

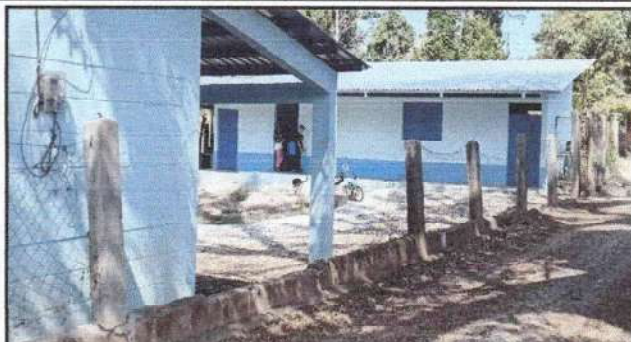
Foto 2: Reparacion de muro perimetral con blok y malla de la parte de enfrente.

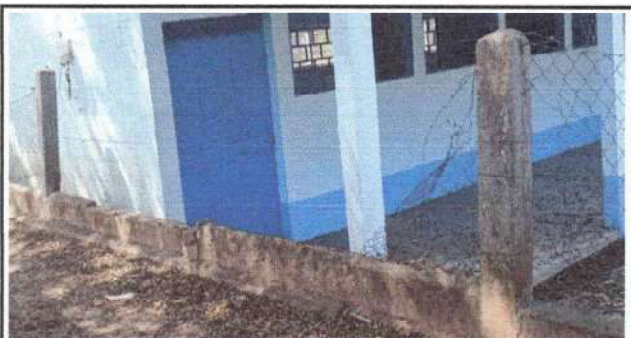
Foto 3: Reparacion de muro perimetral con blok y malla de la parte de enfrente.

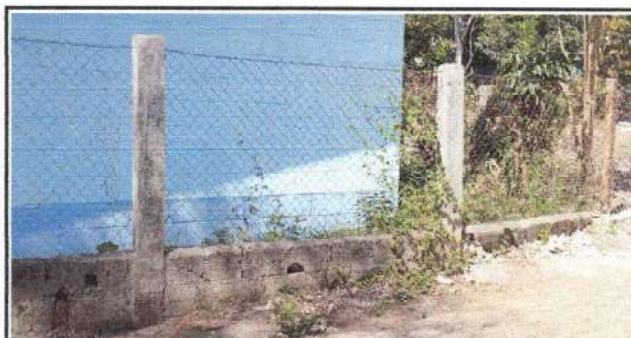
Foto 4: Reparacion de muro perimetral con blok y malla de la parte de enfrente.

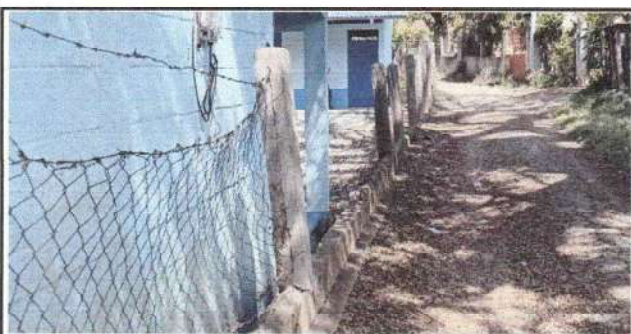
Foto 5: Reparacion de muro perimetral con blok y malla de la parte de enfrente.

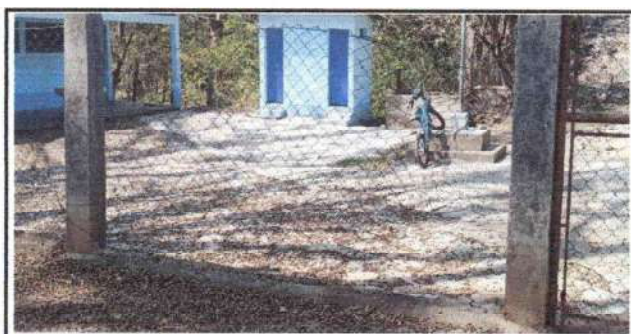
Foto 6: Reparacion de muro perimetral con blok y malla de la parte de enfrente.

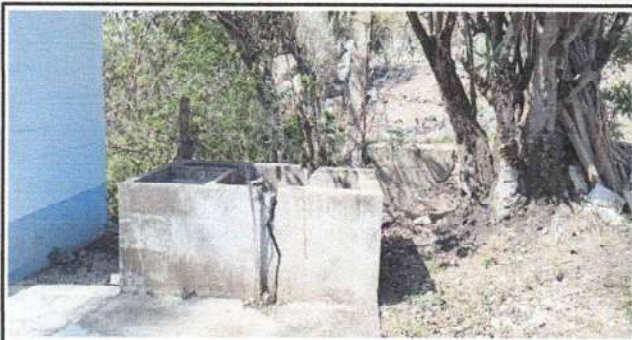
Foto 1: Reparación de muro perimetral con blok y malla de la parte de atras.

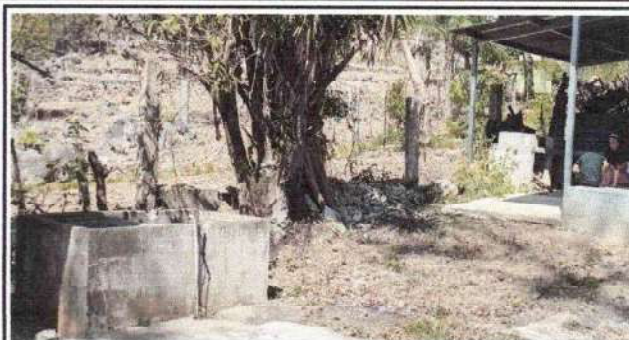
Foto 2: Reparación de muro perimetral con blok y malla de la parte de atras.

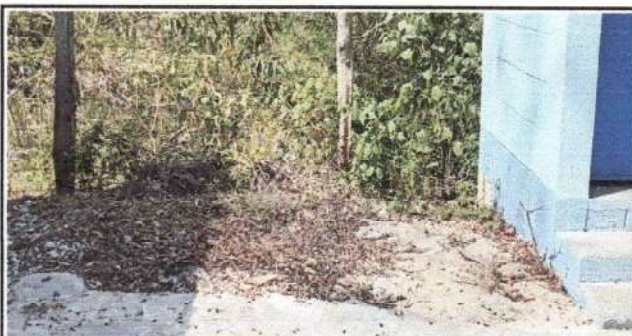
Foto 3: Reparación de muro perimetral con blok y malla de la parte de atras.

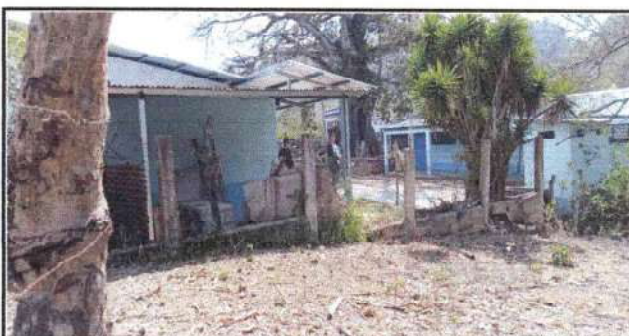
Foto 4: Reparación de muro perimetral con blok y malla de la parte de atras.

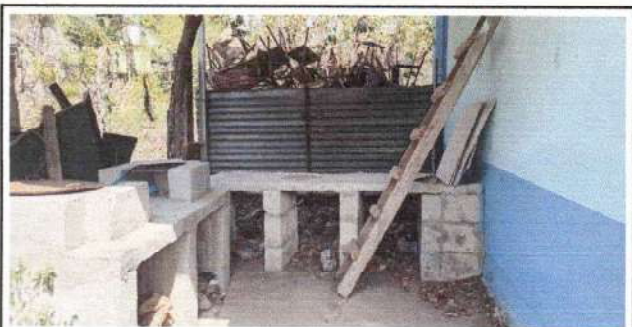
Foto 5: Reparación de cocina

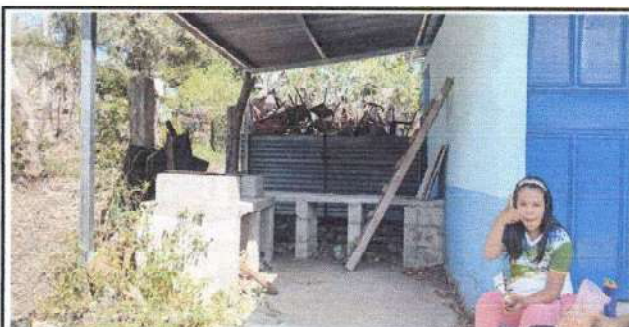
Foto 6: Reparación de cocina.
