| NOMBRE DEL ESTABLECIMIENTO: | ESCUELA OFICIAL DE PÁRVULOS ANEXA A ESCUELA | DIRECCIÓN DEL ESTABLECIMIENTO: | ALDEA INGENIO ARRIBA, JOCOTÁN |
| CÓDIGO DEL ESTABLECIMIENTO: | 20-04-0083-42 | FECHA: | 16/05/2025 |

REGISTRO FOTOGRÁFICO  
PROGRAMA DE MANTENIMIENTO DE EDIFICIOS ESCOLARES PÚBLICOS

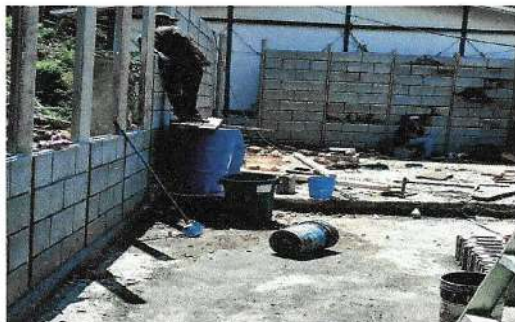
Foto 1: Area de Comedor y Cocina Postes sembrados con cemento que ya estaba de construccion anterio.

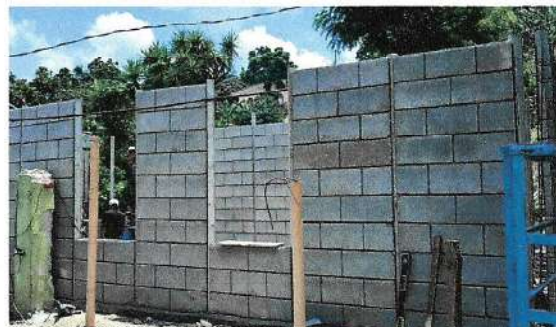
Foto 2: Area de Comedor y cocina, Paredes de Brocon ya formadas reforzando esquinas con columnas.

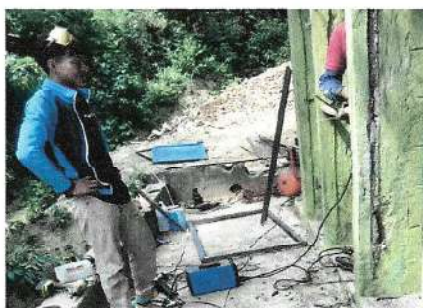
Foto 3: Area de Sanitarios Reparacion de Puertas

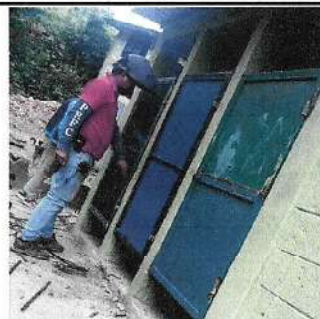
Foto 4: Puertas sustituidas y reconstruidas para area de Sanitarios

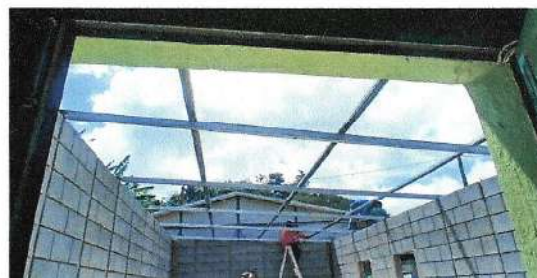
Foto 6: Area de Cocina y Comedor Instalacion de estructura metalica y lamina.

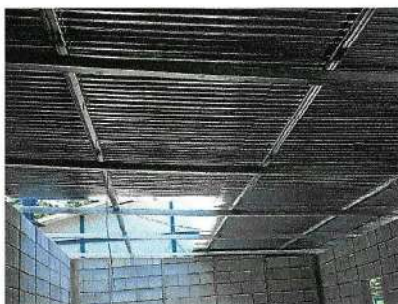
Foto 7: Area de Cocina Entechado con laminas acanaladas.

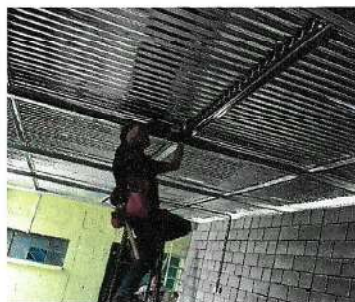
Foto 8: Instalacion de Energia electrica en area de comedor y cocina.

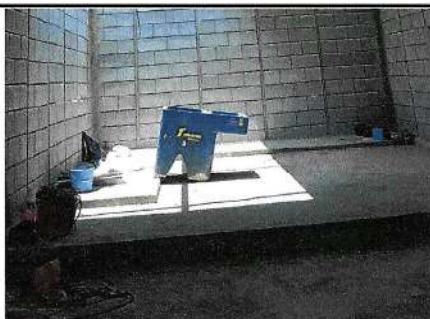
Foto 9: Instalacion en drenaje de pila y chimenea de estufa de leña para el area de cocina.
